6 octobre 2016

RESTAURATION DE LA CONTINUITE ECOLOGIQUE SUR LE LERZY A LA CAPELLE

Journée d'information des élus de l'Union des Syndicats

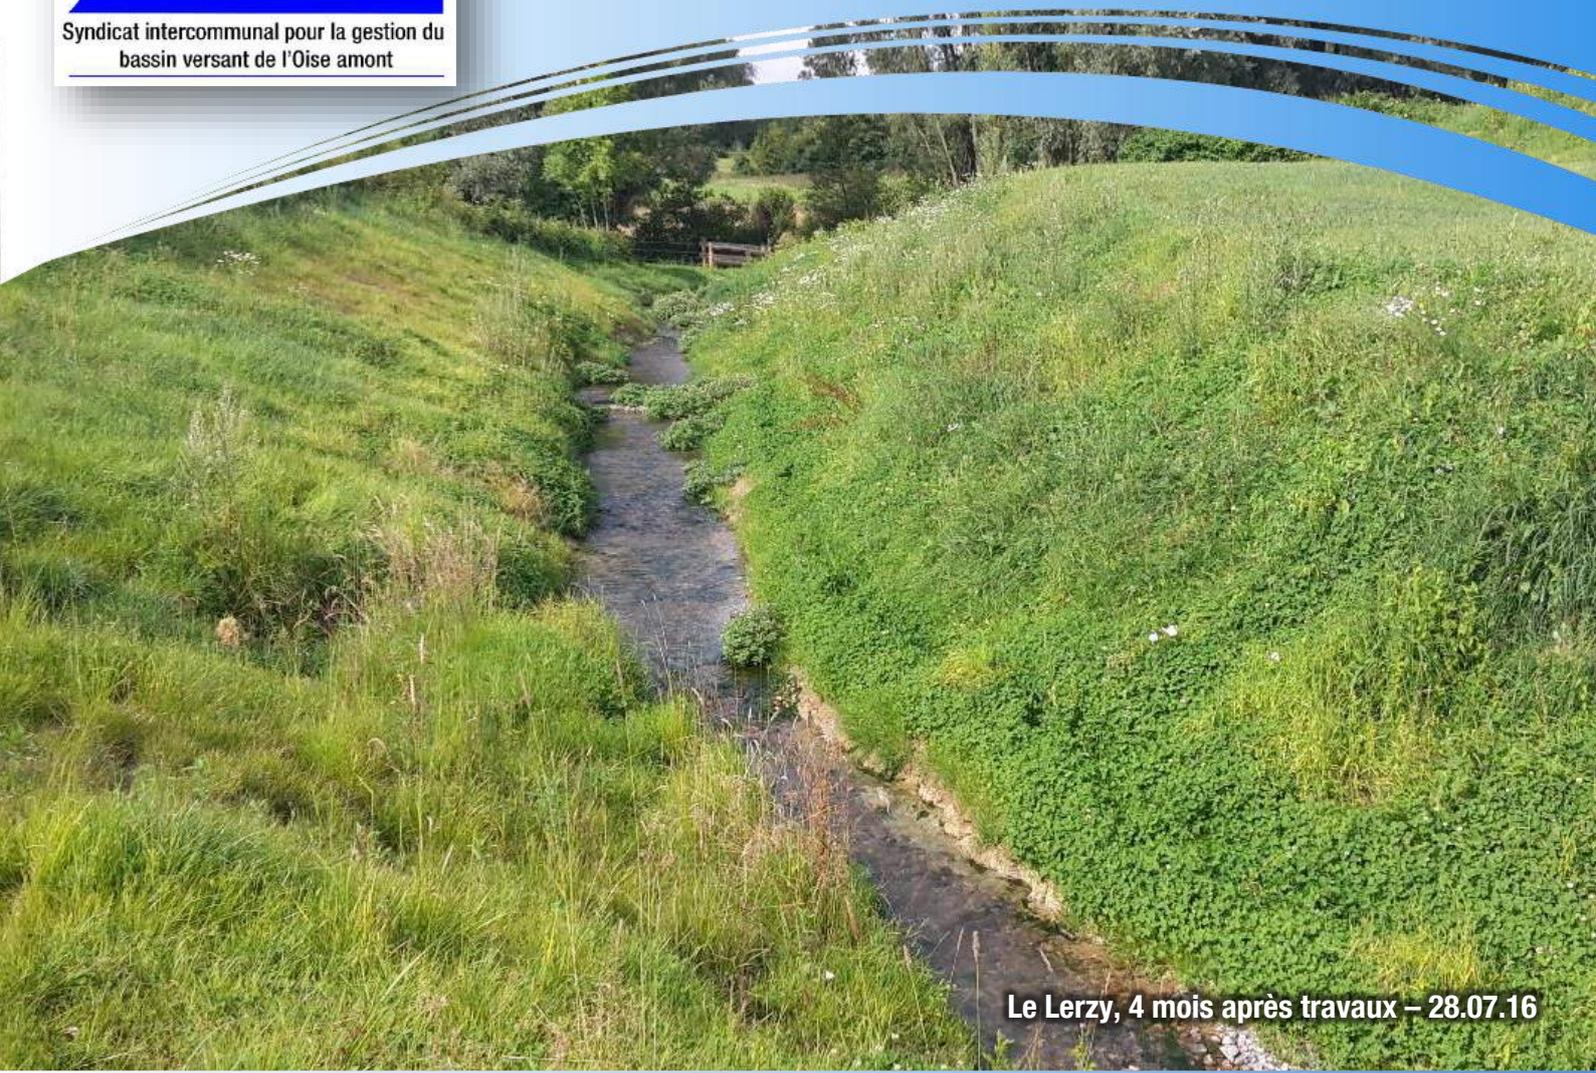
Le Lerzy, 4 mois après travaux – 28.07.16

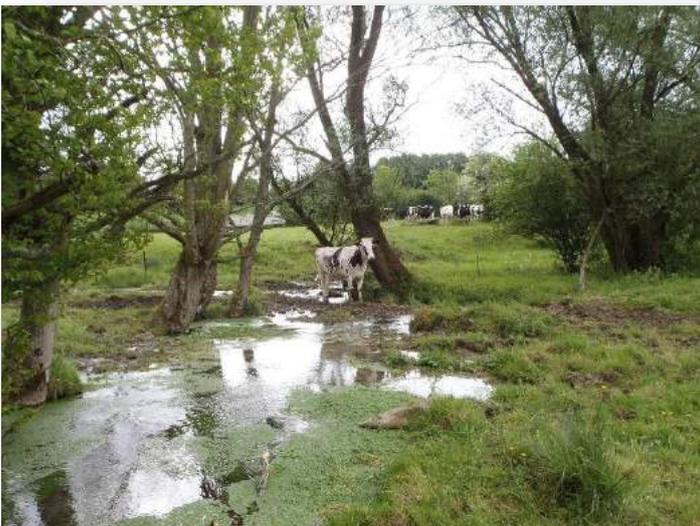
- Une absence de mise en défens, ayant pour effet un piétinement des berges et du lit par le bétail et un colmatage du substrat par les matières organiques.
- La présence d'un pont busé (double buses), générant une chute d'eau de 80 cm, une importante fosse de dissipation, une érosion importante des berges et provoquant également une rupture de la continuité piscicole et sédimentaire.
- La présence d'un secteur busé sur une longueur de 100m, ayant pour conséquence une rupture de la continuité écologique.

Absence de mise en défens avec accès direct du bétail au cours d'eau

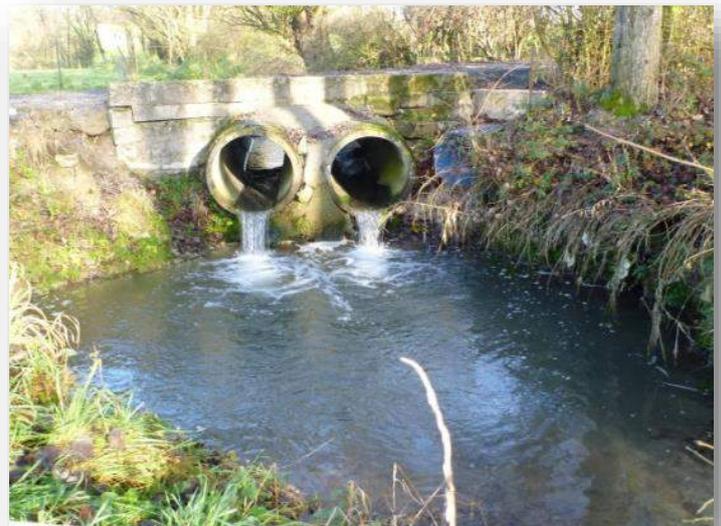
Pont busé (double buses) avec fosse de dissipation et érosion de berges

- Retrait du pont busé (double buses).
- Mise en place d'un dalot en béton profondément ancré dans le fond du lit.
- Mise en place d'encrochements ponctuels, afin de protéger les culées du pont.
- Comblement de la fosse de dissipation.
- Talutage en pente douce et ensemencement des berges.

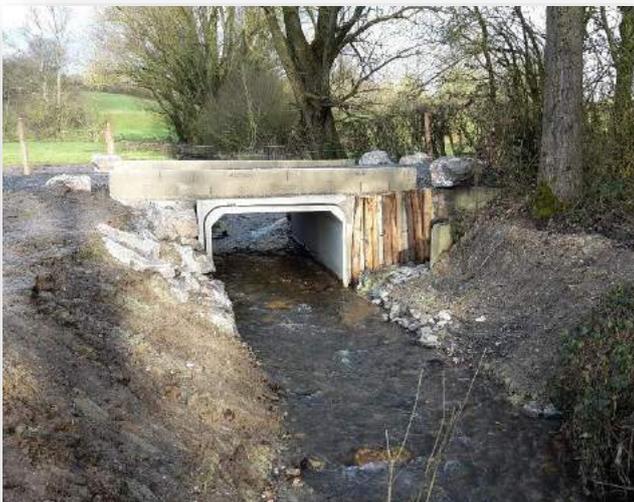
Pont dalot (pendant les travaux)

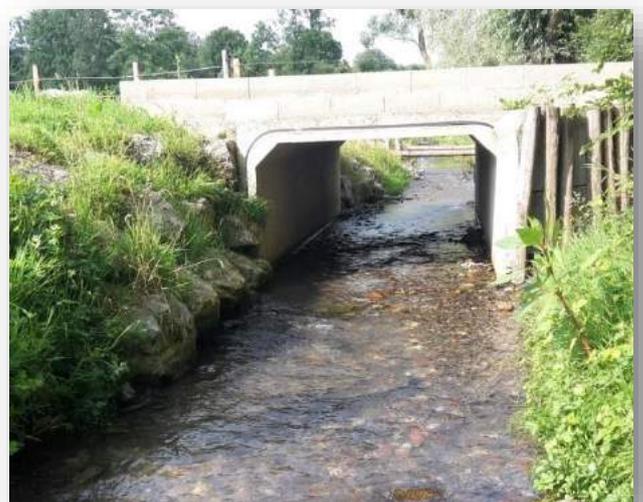
Pont dalot (1 an après les travaux)

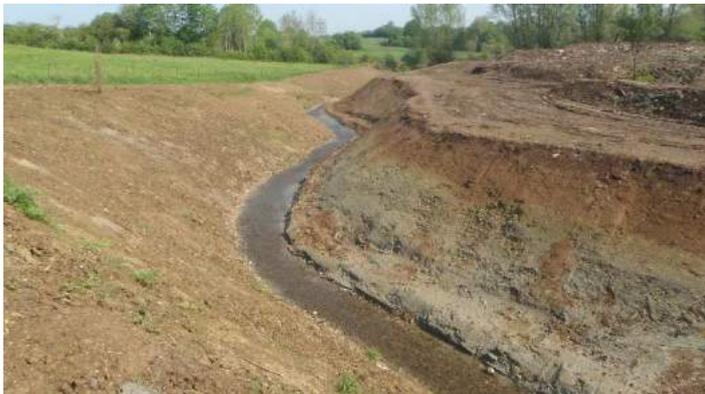
Nouveau lit sinueux (pendant les travaux)

- Création d'un nouveau lit contournant la section busée et talutage des berges en pente douce.
- Recharge du lit en granulats de différentes tailles, afin de diversifier les habitats.
- Ensemencement des berges et plantation d'arbres et arbustes.
- Mise en place d'un passage à gué et d'un abreuvoir rustique.

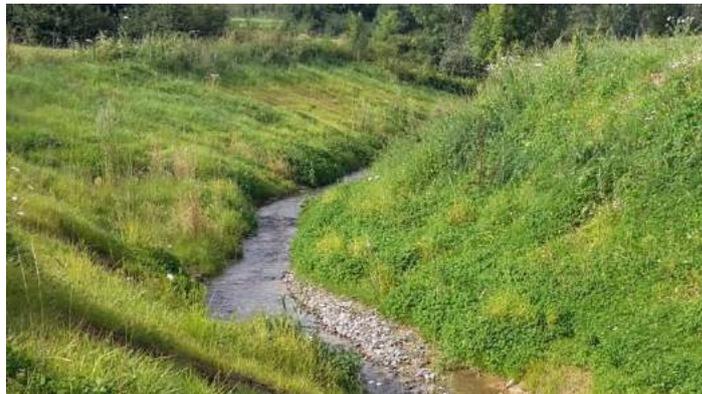
Nouveau lit sinueux (3 mois après travaux)

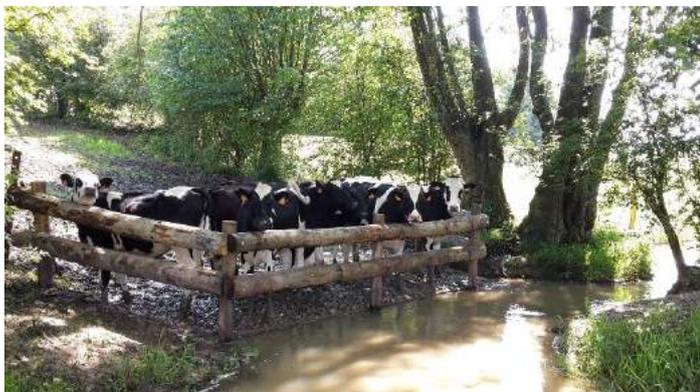
Abreuvoir rustique

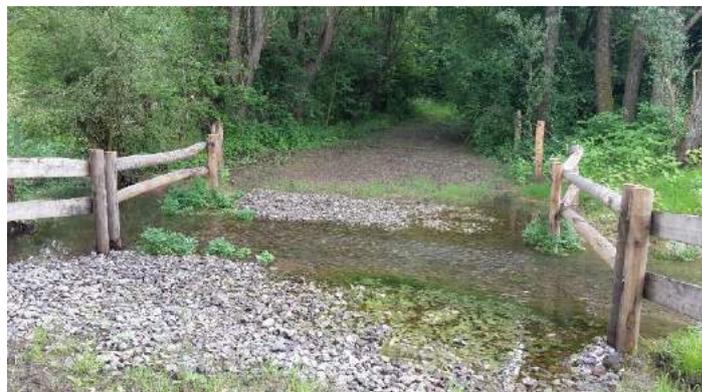
Passage à gué
