Renaturation du ru de Moÿ-de-l'Aisne

Commune de Moÿ-de-l'Aisne

Compte-rendu de la réunion de chantier 27 juin 2018

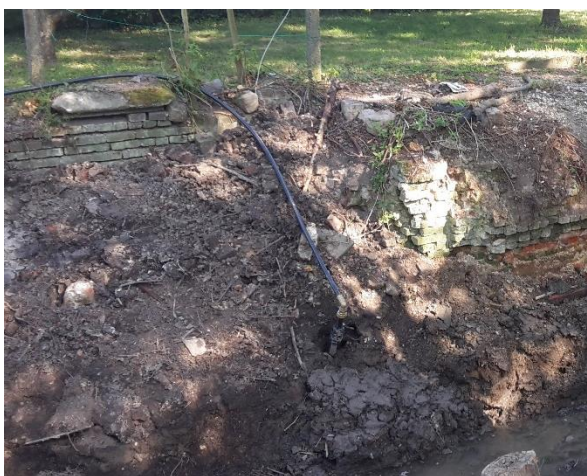
Une conduite d'alimentation d'eau potable, ne figurant pas sur la DICT (déclaration d'intention commencement de travaux) et traversant le ru sans être profondément ancrée dans le fond du lit, a été endommagée par l'entreprise. Le service gestionnaire d'adduction de l'eau potable (Noréade) est rapidement intervenu afin de rétablir l'alimentation en eau. De nouveaux travaux sur cette conduite seront réalisés prochainement par ce même prestataire afin soit de la remettre dans le fond du lit soit en aérien au niveau du pont.

Conduite d'eau potable sortant de la berge

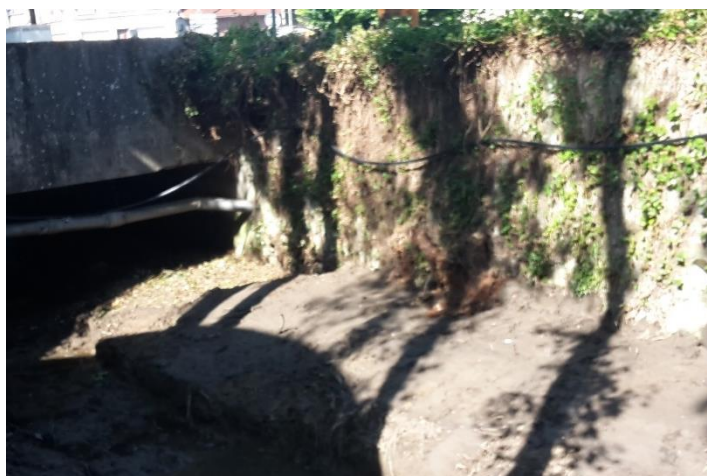
Réparation temporaire de la conduite d'eau potable

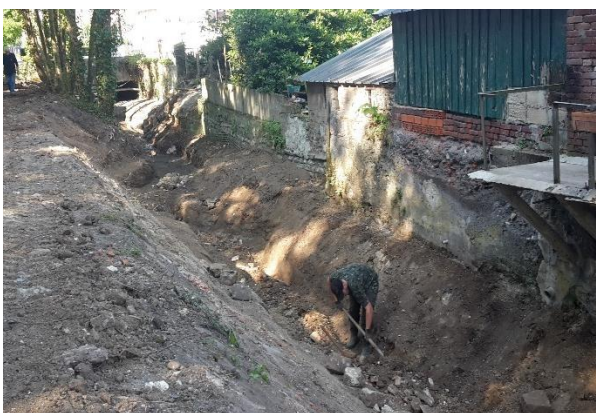
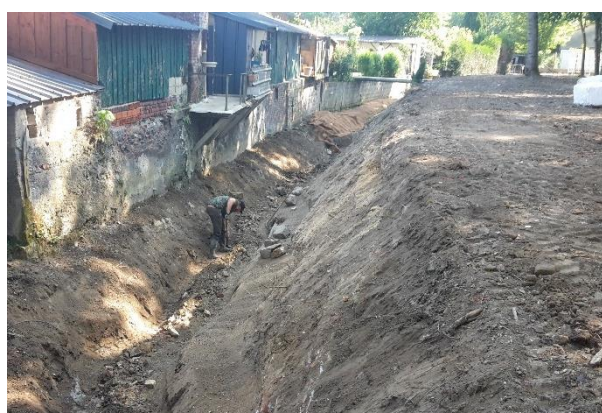
L'entreprise Forêts & Paysages a poursuivi les travaux de reprofilage du lit de l'amont vers l'aval. Un tracé sinueux a été réalisé pour retrouver l'aspect d'un cours d'eau plus naturel, en décalant le lit légèrement en rive gauche. La berge de cette même rive a été talutée en pente plus douce afin de garantir sa stabilité.

Reprofilage du lit en cours de création

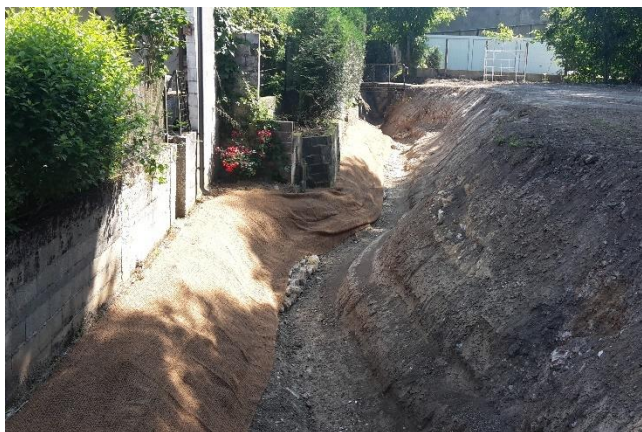
Un géotextile biodégradable en fibres de coco est en train d'être installé le long du pied des habitations afin de garantir la stabilité des berges et des fondations le temps de la reprise des végétaux.

Géotextile le long des habitations

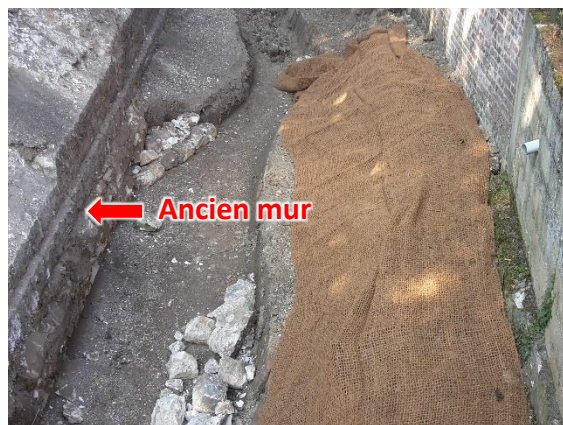
Géotextile en train d'être installé et ancien mur du château conservé

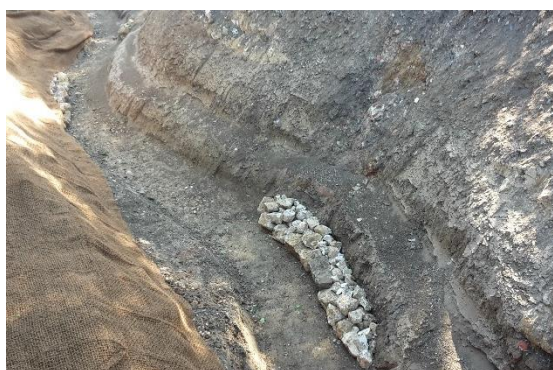
Des pierres, déjà présentes sur site, ont été réutilisées afin de diversifier le fond du lit et recréer des habitats favorables à la vie aquatique. Ils sont principalement disposés au niveau des rives concaves afin d'éviter d'éventuelles érosions de berges.

Pierres disposées en rive concave

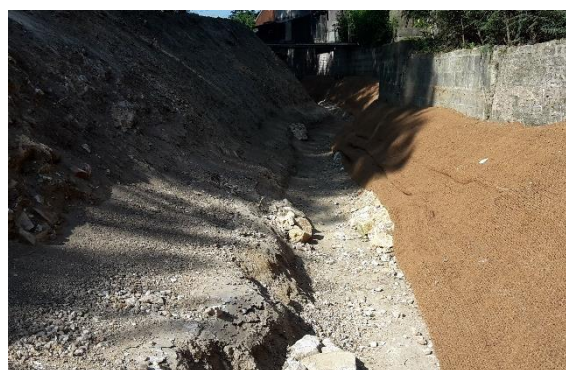
Banquettes, géotextile et pierres en pieds de berges

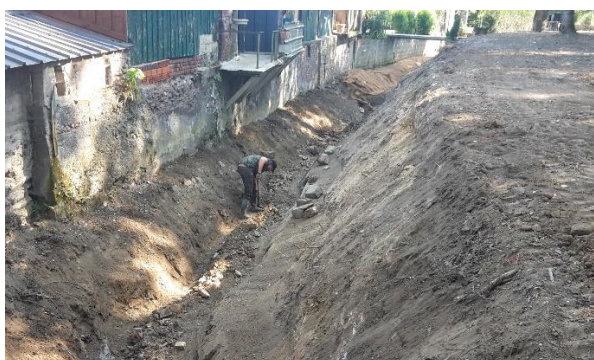
Travaux en cours plus en aval

Les travaux de reprofilage du lit et des berges se poursuivent la semaine 27 plus en aval jusqu'au pont puis jusqu'au passage busé. Le lit y sera également le plus sinueux possible, des banquettes seront créées en pieds de berges qui seront talutées puis végétalisées.

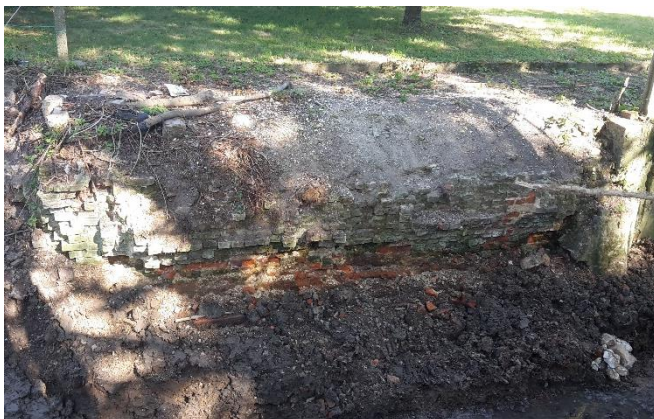
Mur en briques à habiller de terre et à végétaliser

Le dernier mur en brique présent avant le pont (rive droite) sera conservé en état car sa stabilité n'est pas remise en cause. Il sera habillé de terre puis végétalisé. A chaque sortie de réseau d'eau pluviale, un empierrement libre sera réalisé afin de casser la force d'une arrivée d'eau brutale et limiter ainsi le risque d'érosion.

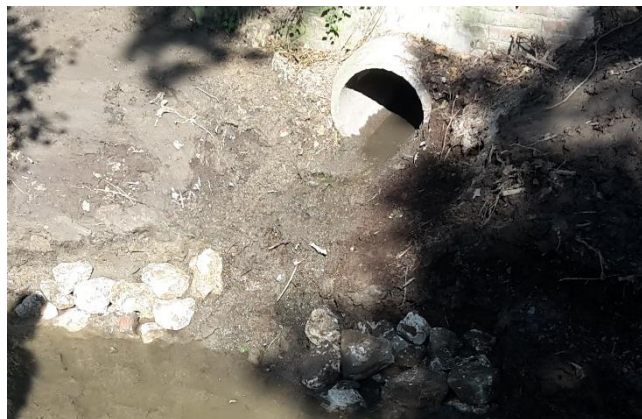
Empierrement à réaliser à la sortie du réseau d'eau pluviale

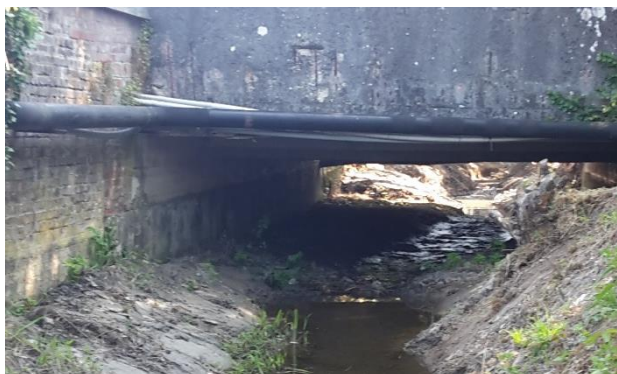
Des sédiments sont également présents en excès sous le pont et la partie busée. Leur retrait s'avère donc nécessaire. L'entreprise Forêt & Paysages fournira rapidement au maître d'ouvrage le coût du retrait de ces sédiments par hydrocurage.

Sédiments en excès sous le pont

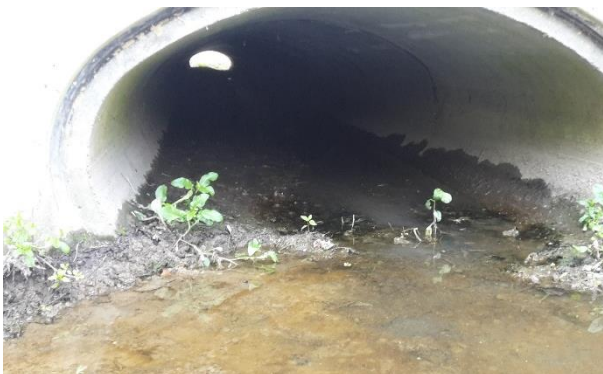
Sédiments en excès sous le passage busé
