# Renaturation du ru de Moÿ-de-l'Aisne

## Commune de Moÿ-de-l'Aisne

### Compte-rendu de la réunion de chantier 2 août 2018

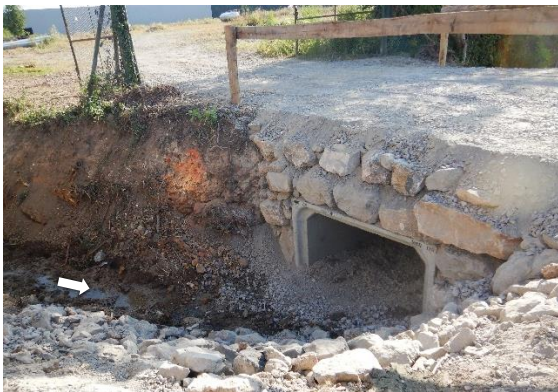
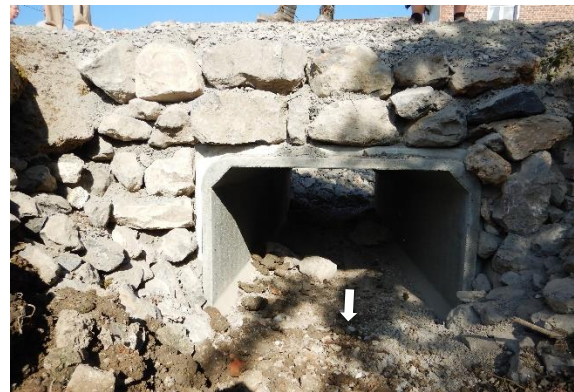
Au niveau du passage d'accès à la propriété de la CCVO, le double busage a été retiré et remplacé par un dalot béton ancré dans le fond du lit pour ne pas générer d'obstacle à l'écoulement. Des pierres et de la grave béton ont été installées autour du dalot afin de recréer le chemin et stabiliser l'accès pour le passage d'engins lourds. Des lisses en bois ont été implantées de part et d'autre du dalot afin de matérialiser l'accès. Une deuxième lisse en bois sera prochainement installée de chaque côté.

Mise en place d'un dalot après retrait du double busage

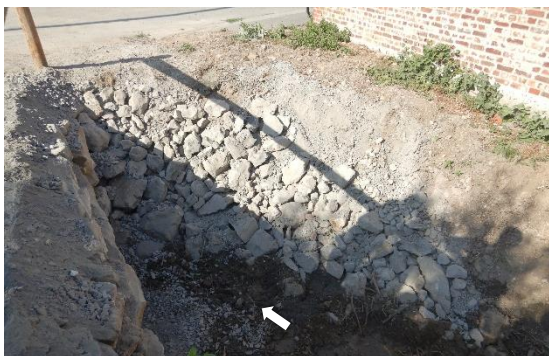
Les berges adjacentes ont été reprofilées et adoucies. La rive droite en amont direct du dalot a été stabilisée par empierrement. La berge en rive gauche a été adoucie afin d'éviter que le ru ne fasse un angle droit. Une partie du grillage du portail a été retiré pour permettre le talutage de la berge.

Berge stabilisée par empierrement

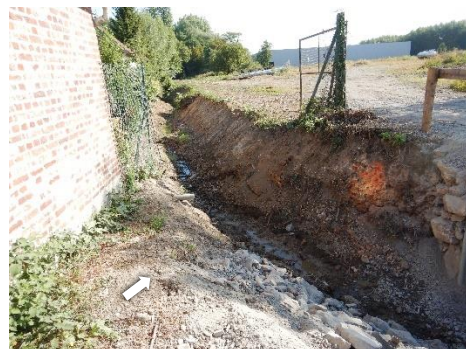
Adoucissement de la berge en rive gauche

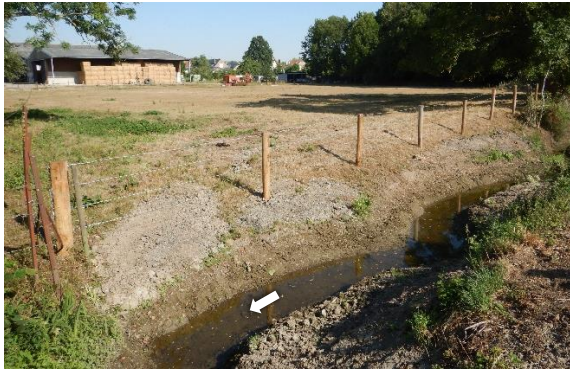
Au niveau de la pâture, la clôture a été installée sur les 80 m linéaire le long du ru. Des piquets de châtaigner espacés de 3,5 m ont été mis en place avec 4 fils barbelés. Afin d'abreuver le bétail, un trou de 3,5 m a été réalisé dans le point bas de la pâture, un géotextile a été posé sur le fond et sur les bords, un tuyau percé en PEHD a été inséré et stabilisé avec de la grave. L'eau est ainsi captée directement dans le tuyau qui est ensuite pompée par l'éleveur afin d'abreuver son bétail.

Clôture à 4 fils barbelés

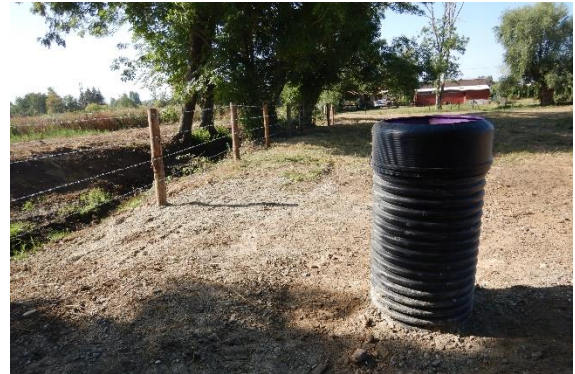
Abreuvoir : captage de l'eau

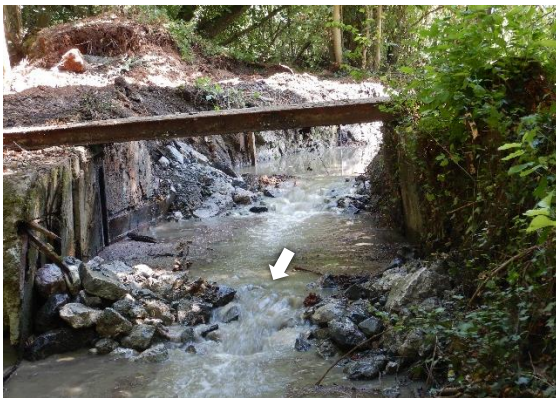
Sur le bras de l'Oise, la création des microseuils (chute d'eau < 20cm) a débuté. 3 microseuils sur 4 ont été implantés sur le bras de dérivation de l'ancien vannage. L'objectif de ces petits aménagements est de rehausser la lame d'eau suite à la suppression du seuil et de l'ancien vannage afin de continuer à alimenter en eau l'étang plus en amont tout en garantissant la libre circulation piscicole. Les microseuils sont conçus de manière à concentrer l'écoulement vers la partie centrale afin d'obtenir une lame d'eau suffisante au passage des poissons. Leur forme en « clé de voute » vers l'amont garantie leur stabilité dans le temps.

Microseuils empierrés

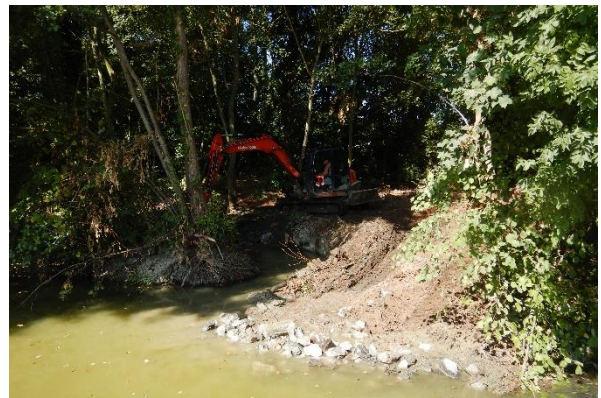
Création de microseuils sur le bras de l'Oise

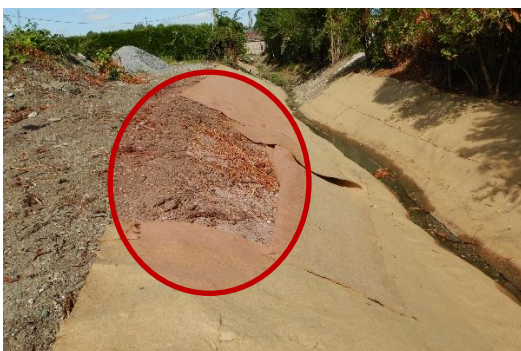
Au niveau du tronçon sur lequel un géotextile a été installé pour freiner la croissance de la renouée asiatique, une bande de ce géotextile s'est détachée. Elle sera remise en place et solidement ancrée dans le sol. Les bords de chacune des bandes seront recouverts de matériaux présents sur site (graviers, terre, ...) afin d'éviter qu'elles ne se détachent une nouvelle fois.

Reprise du géotextile

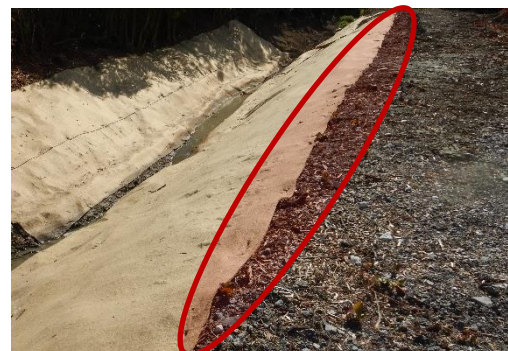
Mise en place de terre/graviers pour couvrir les jointures

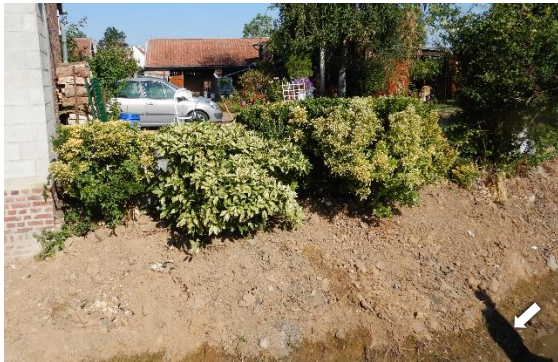
Le long de la propriété de M. DEVILLE, les arbustes qui dépassent sur le ru seront taillés au plus près de sa limite de propriété. Les déchets et branchages présents dans le lit ou aux abords directs du ru seront retirés et exportés. L'entreprise veillera avant son départ à laisser un site propre et en bon état.

Arbustes à tailler

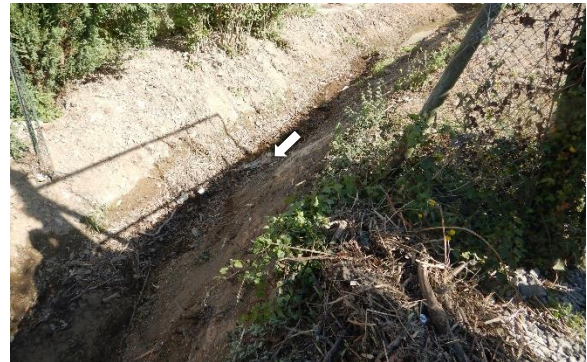
Retrait des déchets et branchages

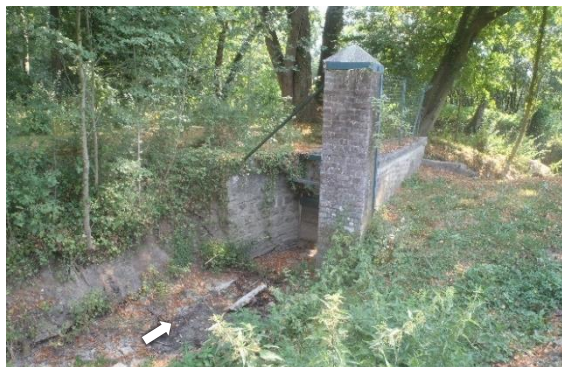
En ce qui concerne le dernier vannage, l'entreprise retirera uniquement la partie centrale du radier béton, qui actuellement fait obstacle à l'écoulement. Il subsiste cependant une incertitude sur le bon maintien des deux murs de soutènement de l'ouvrage une fois le radier béton retiré.

Vue amont du vannage

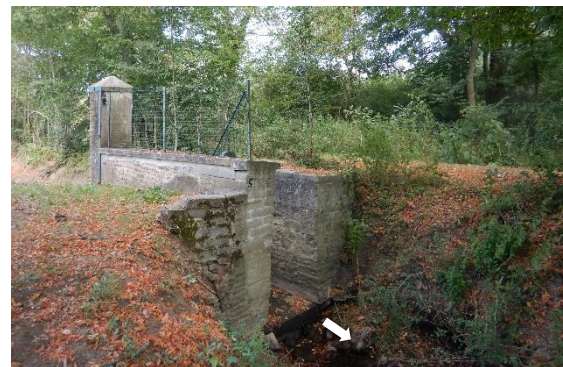
Vue aval du vannage

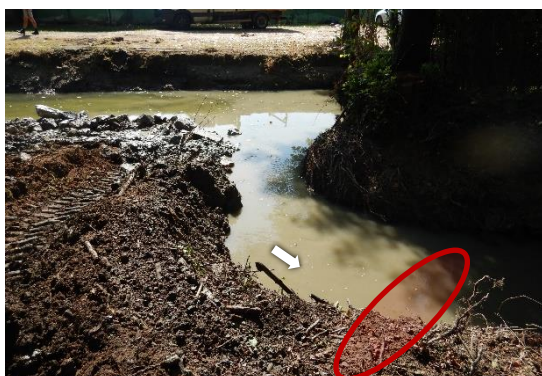
Au niveau du bras de l'Oise, le 4<sup>ème</sup> microseuil empierré sera implanté sur la partie amont du bras de dérivation. Ce dernier microseuil garantira l'alimentation en eau de l'étang plus en amont. Les berges du bras de dérivation seront reprofilées, talutées et adoucies afin de garantir leur stabilité et permettre une bonne végétalisation du site.

Microseuil à planter

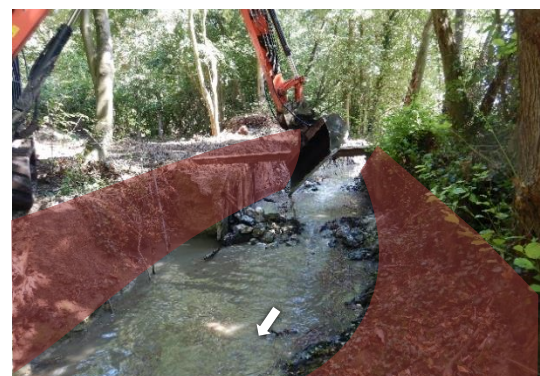
Berges à reprofiler et végétaliser

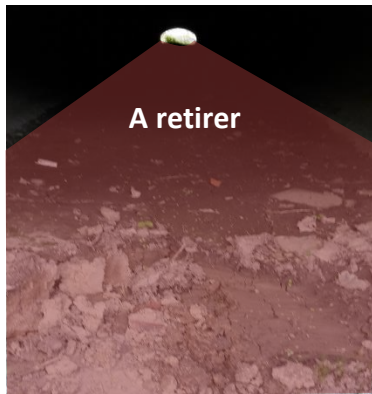
Au niveau de la section busée et du pont (secteur amont), les sédiments seront retirés par hydrocurage à la fin du mois d'août. Noréade, en charge de l'alimentation en eau de la commune a donné son autorisation pour que l'entreprise prélève de l'eau afin de diluer les sédiments et permettre leur

évacuation. Les sédiments seront disposés sur les berges et les enrochements visibles afin de garantir une meilleure repousse des végétaux. Sous la section busée, l'ensemble des sédiments seront retirés. En revanche, sous le pont, seule la partie centrale sera retirée afin de recréer un chenal fonctionnel.

Retrait total des sédiments à l'intérieur de la section busée

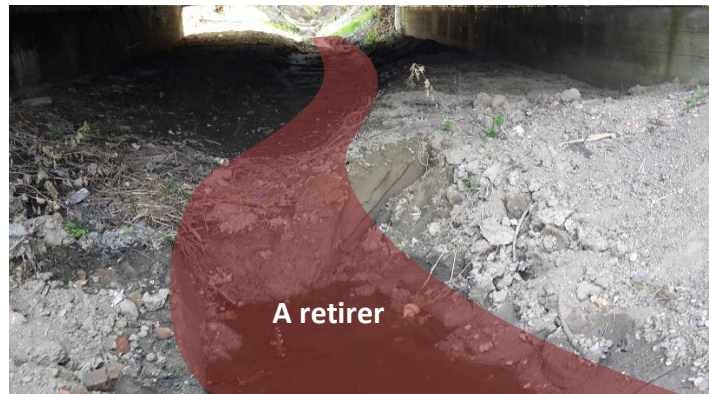
Retrait des sédiments uniquement sur la partie centrale du lit sous le pont
