Syndicat du bassin versant de l'Aisne Navigable Axonaise

Effacement du seuil de Cœuvres-et-Valsery

Ru de Retz Continuité écologique

Compte-rendu de la réunion de chantier 31 juillet 2018

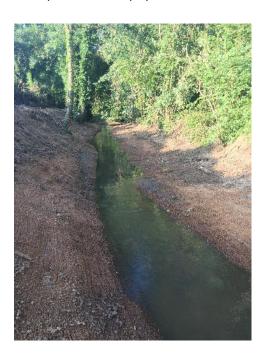
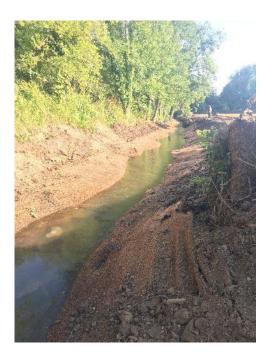
Création de banquettes et mise en place d'un géotextile en fibre de coco

- Les banquettes ont une hauteur d'environ 30 cm et sont mises en place de manière alternes afin de retrouver un lit d'étiage plus sinueux.
- Un géotextile biodégradable en fibres de coco est disposé sur les banquettes afin de garantir leur stabilité le temps de la repousse des végétaux

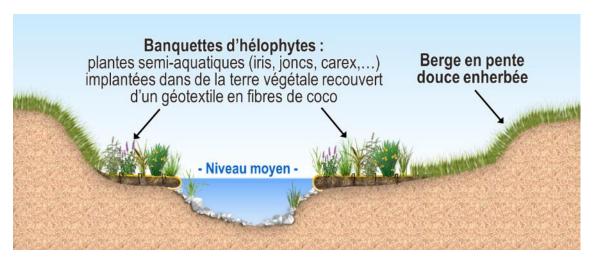
Coupe transversale d'une banquette végétalisée

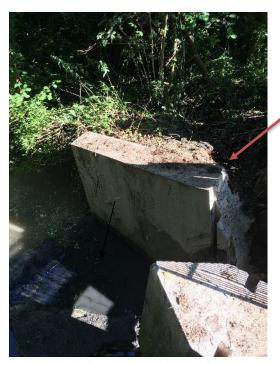
Ouvrage à l'exutoire de l'étang détérioré.

Pile de l'ouvrage déstabilisée

- L'ouvrage en question se compose d'un béton cyclopéen non ferraillé. L'assise de l'ouvrage étant affouillée, après retrait des sédiments celui-ci a cédé sous son propre poids.
- Après concertation avec l'entreprise et le maitre d'œuvre, l'ouvrage déstabilisé sera retiré. Un retalutage de la berge a été préconisé.
