Etude de conception d'un plan d'hydraulique douce sur un bassin versant de la Crise (Secteur Vauxbuin)

PHASE 1 : ETAT DES LIEUX : SYNTHESE

SYNDICAT DU BASSIN VERSANT DE L' AISNE

LIOSE S.A.S.

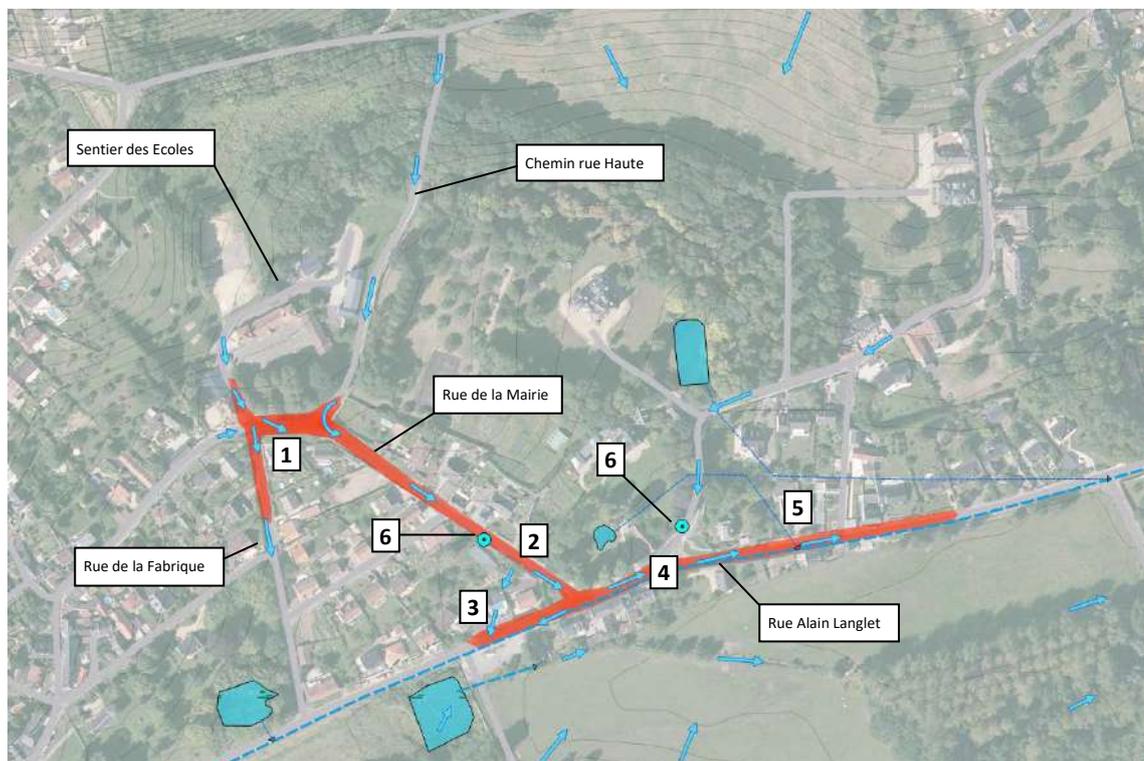
Le secteur du centre bourg subi actuellement des désordres hydrauliques autour des rues de la Mairie, rue de la Fabrique et rue Alain Langlet. Ces désordres sont observés depuis une dizaine d'années et se sont aggravés lors des dernières années, les derniers événements datant du printemps 2016.

A noter également, que depuis le printemps 2016 et des travaux de construction, des phénomènes de résurgences incontrôlées sont observées (6) au niveau de la chaussée de la rue de la Mairie et dans des parcelles privées.

Figure 32 : Localisation des désordres hydrauliques actuels au niveau du centre Bourg

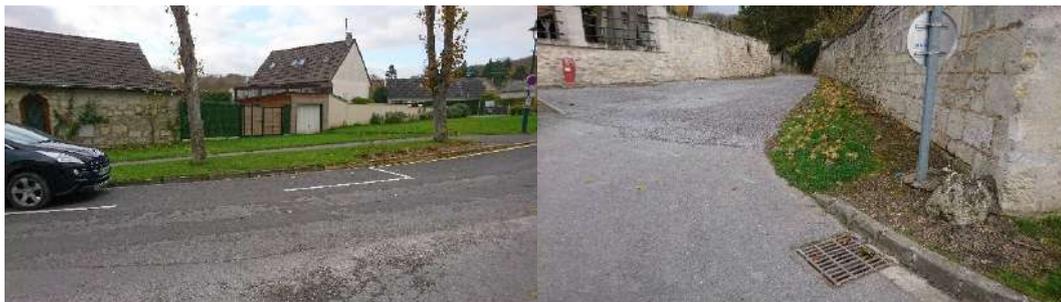
Figure 33 : vue du secteur inondé en partie amont de la rue de la Mairie (gauche) et vue du Chemin rue Haute au niveau du croisement avec la rue de la Mairie

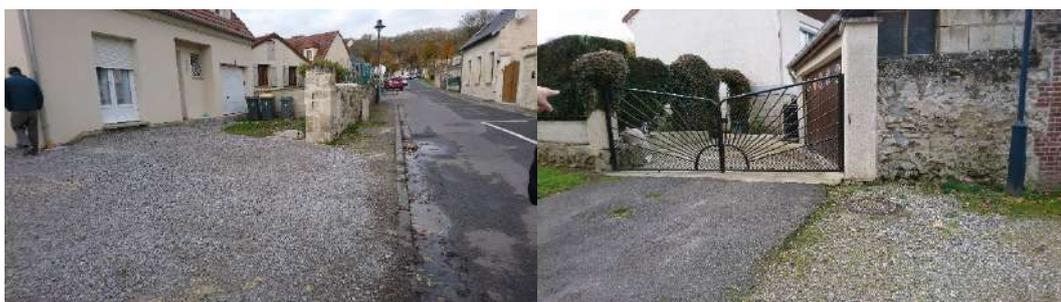
Figure 34 : vue de la partie basse de la rue de la Mairie (gauche), à noter la résurgence présente au niveau de la chaussée. Vue d'une habitation inondée par débordement des eaux circulant sur la chaussée, rue de la Mairie (droite)

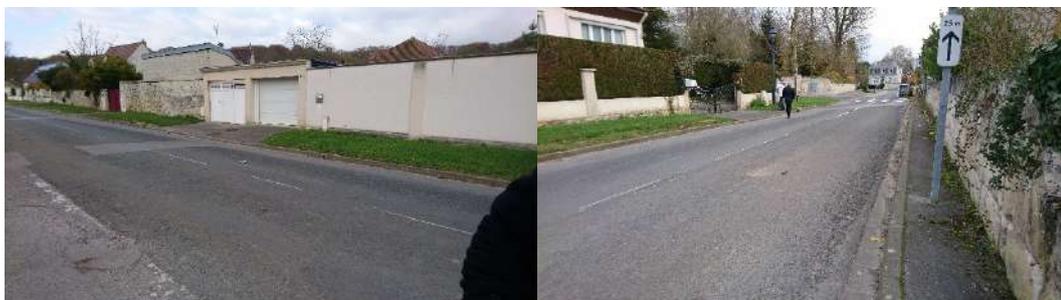
Figure 35 : vue des habitations inondée par l'arrière, le long de la rue Alain Langlet (gauche) et vue de la rue Alain Langlet, vers l'Est (droite)

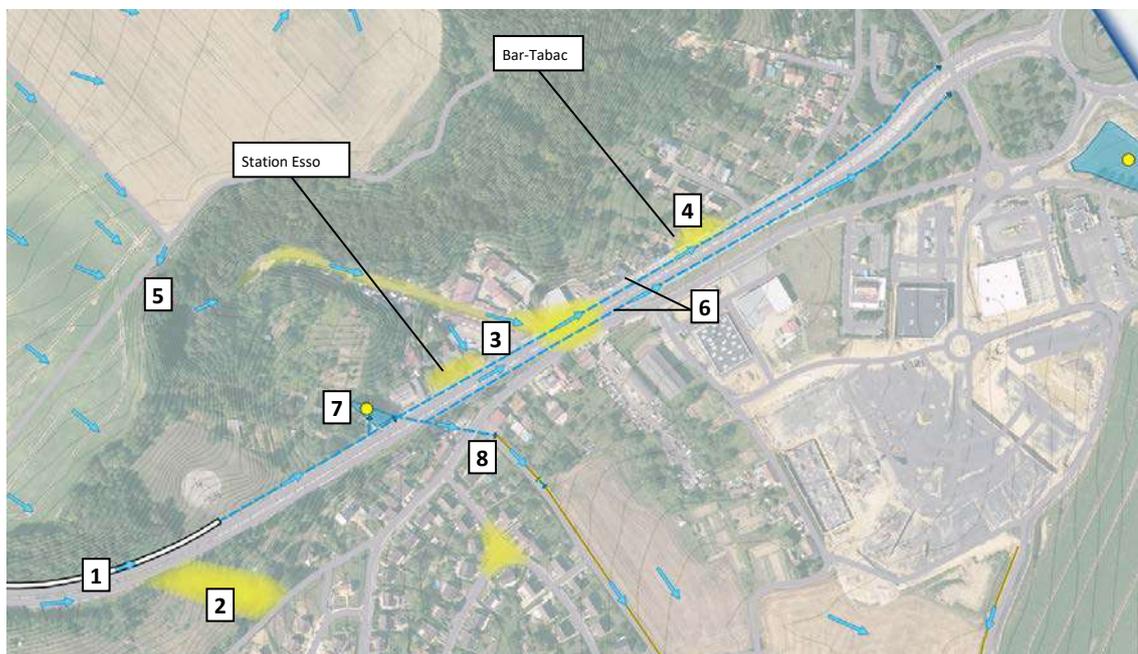
Figure 36 : localisation des désordres historiques au niveau de la Route de Paris

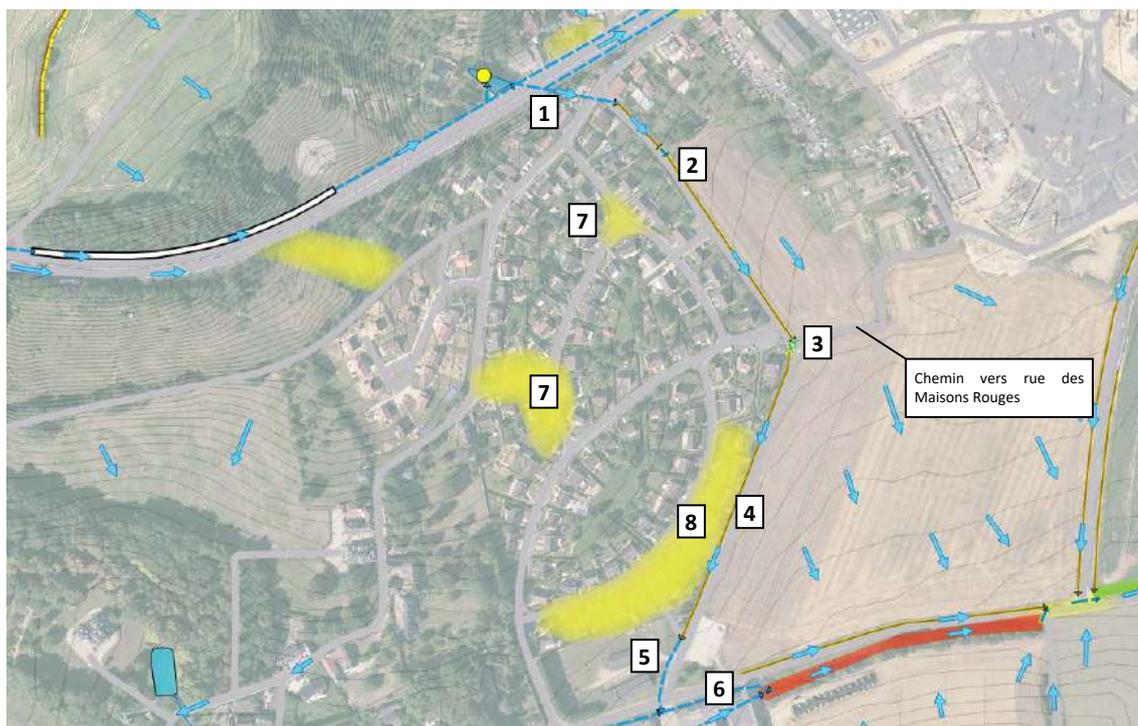
Figure 40 : localisation des désordres historiques au niveau du lotissement du Clos des Moines

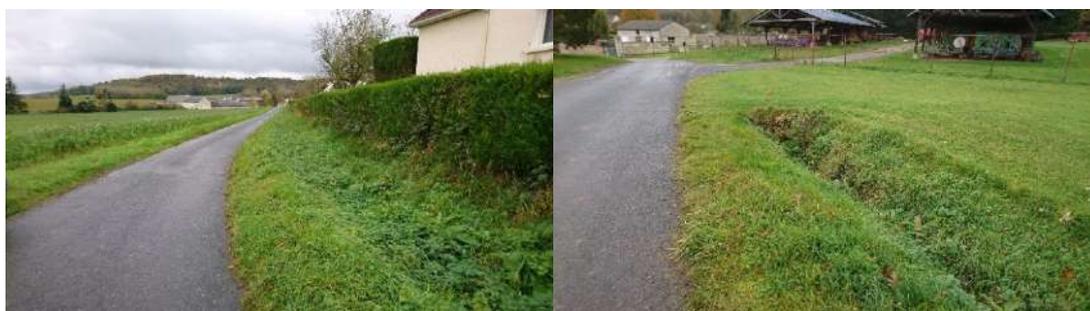
Figure 43 : vue de la partie aval du fossé au niveau de la frange basse, inondée, du lotissement (gauche) et de la canalisation diamètre $\varnothing 600$ à son exutoire (droite)

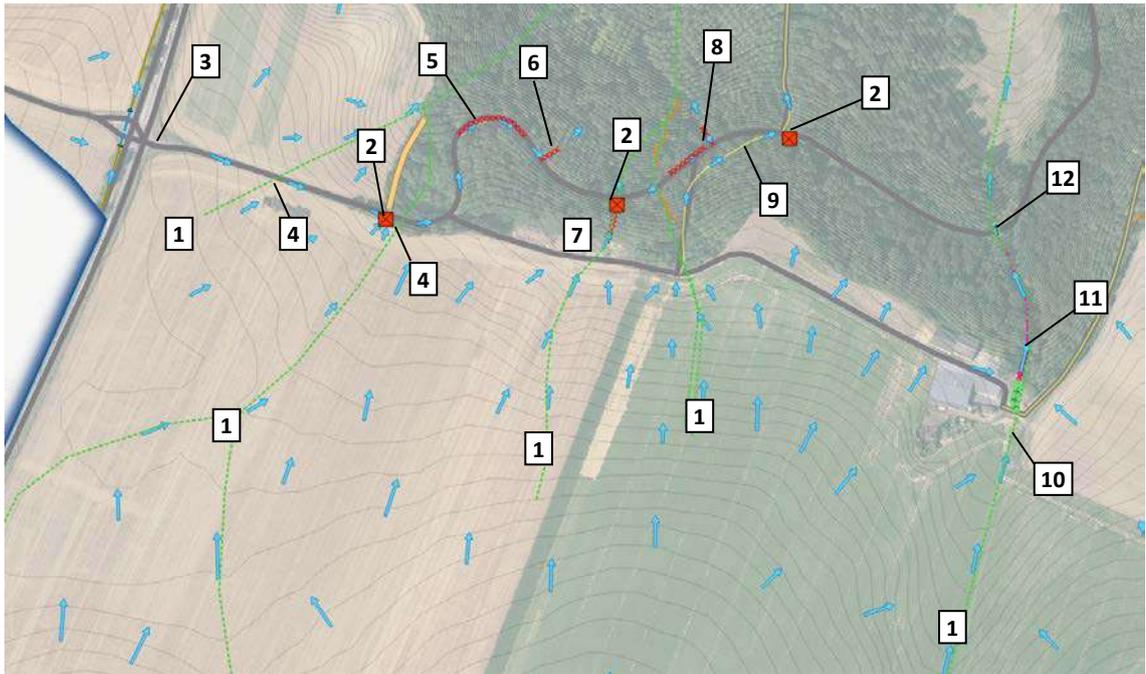
Les désordres hydrauliques signalés sont tous situés le long de la route Départementales D913, reliant la route Nationale N2 au village de Vauxbuin. Cette départementale recoupe le versant des Aulnaies en travers sur toute sa largeur. Elle est ainsi recoupée par l'ensemble des talwegs sortant du plateau agricole.

Actuellement, lors d'événements pluvieux intenses, les eaux de la plateforme routière de la route Nationale 2 circulent le long de la chaussée de la route départementale D913 (3). Les flux provenant de la partie Ouest du plateau agricole (4) s'ajoutent à ces flux et prennent de la vitesse dans la pente. L'eau, guidée par la voirie, circule alors sur ses bordures au gré de la pente de la chaussée et dégradent fortement les bas-côtés (5). La ligne haute tension a notamment été mise à jour lors de l'incision de l'accotement. Une première évacuation vers les pentes boisées aval s'effectue après la première série de virages (6). Une forte érosion est constatée au niveau de cette sortie d'eau, proche de la chaussée et menaçant sa structure. Un renfort archaïque a été mis en place par les services de la voirie départementale pour pallier l'urgence de la situation.

Au niveau du troisième ouvrage de franchissement inopérant, les eaux issues du plateau cultivé (9) sortent d'un chemin forestier. Ceux-ci s'écoulent également le long de la route départementale D913, sans provoquer toutefois, à ce jour, de dégradation conséquente.

Au niveau du secteur le plus à l'Est, les eaux issues du talweg le plus conséquent sur la plateau (10) empruntent un ravin fortement incisé dans la topographie (11). En contrebas du ravin, les eaux franchissent la route Départementale D913 via un ouvrage en pierre en grande partie comblé par les terres charriées par les ruissellements. Un merlon protecteur permet de forcer les eaux à intégrer l'ouvrage sans déborder sur la chaussée. Aucun désordre particulier n'a été signalé sur ce secteur.

Figure 44 : localisation des désordres au niveau du secteur des Aulnaies

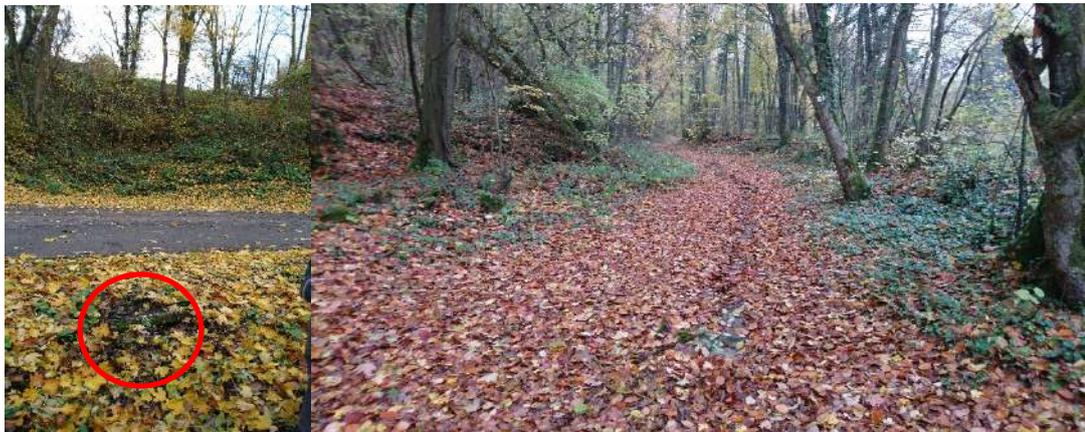
Figure 46 : vue d'un des ouvrages de franchissement entièrement comblé (gauche) et vue de traces de ruissellement sur le chemin forestier récupérant les eaux d'un talweg du plateau (droite)

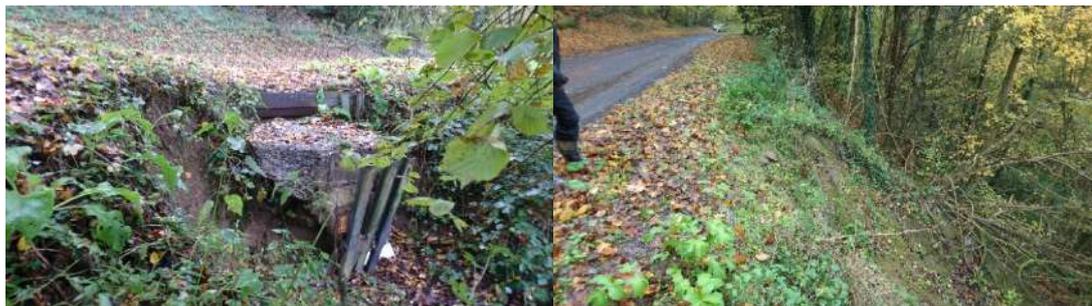
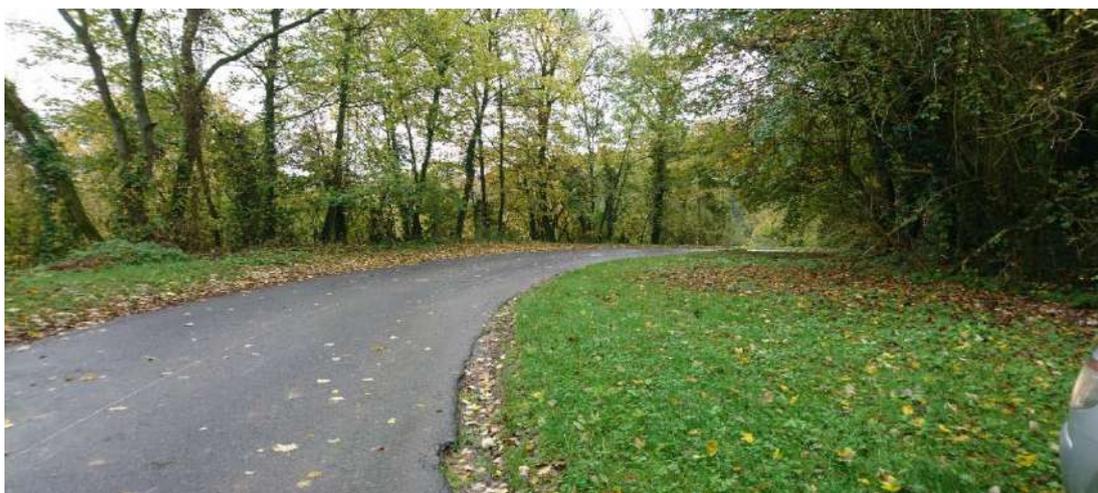
Figure 47 : Vue de l'érosion importante au niveau des sorties d'eau vers les pentes boisées aval (haut) et vue de l'érosion d'un accotement lié aux eaux de ruissellement (bas)

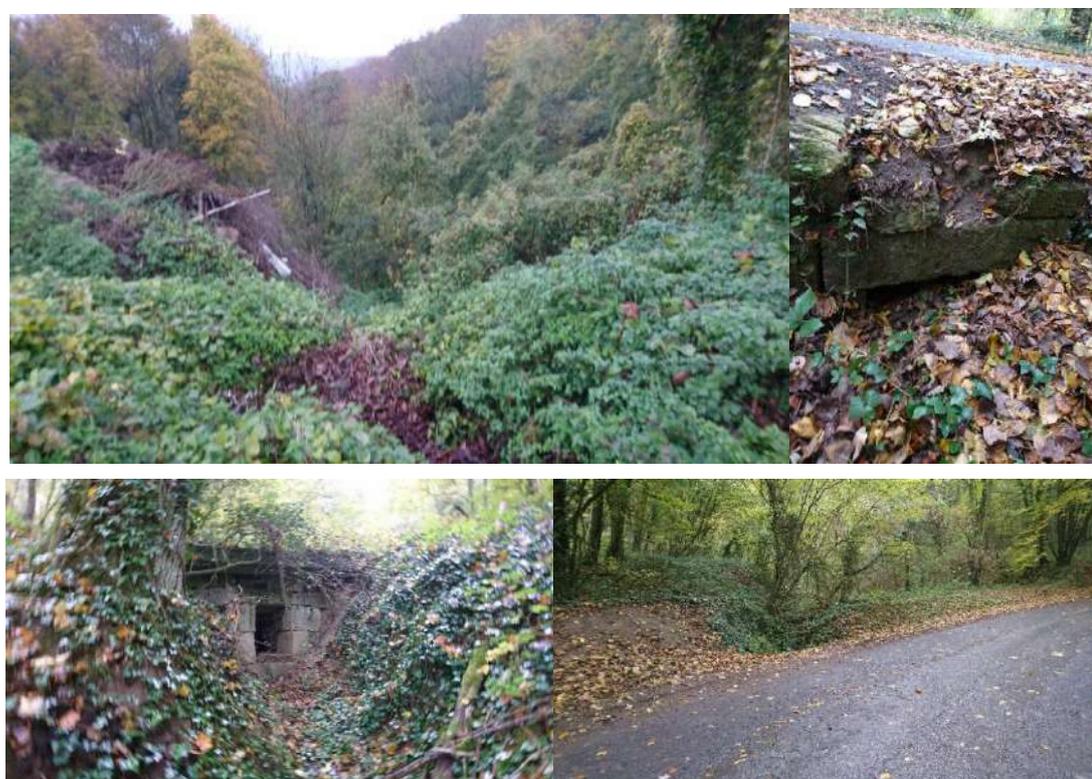
Figure 48 : vue du ravin en partie Ouest du secteur des Aulnaies (haut gauche). Vue de l'ouvrage de franchissement en aval, quasi totalement obstrué en entrée d'ouvrage (haut droite) et correctement dégagé en sortie (bas gauche. Vue du merlon forçant les eaux dans l'ouvrage en partie amont (bas droite)

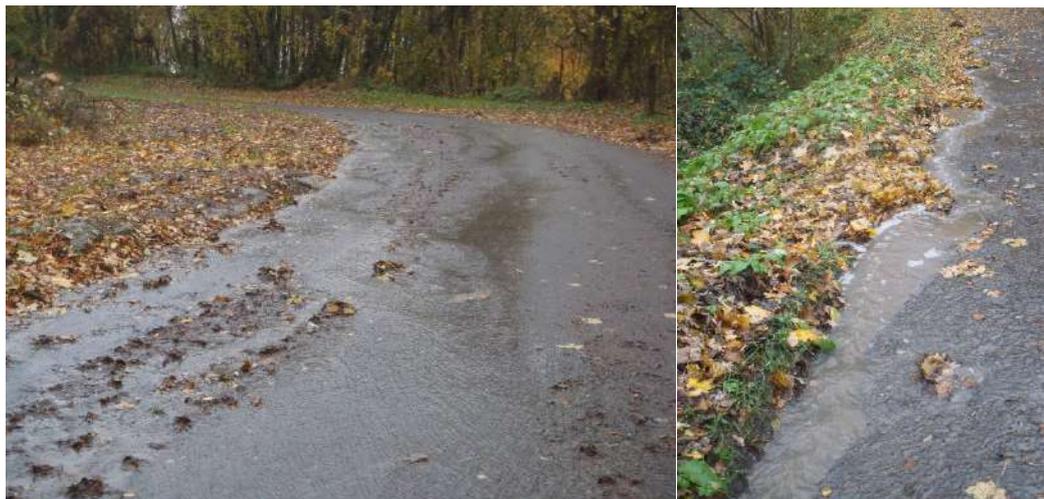
Figure 49 : 23 novembre 2017, ruissellement en nappe sur la chaussée de la route Départementale D913 (gauche), puis concentration du ruissellement au niveau d'un accotement (droite)

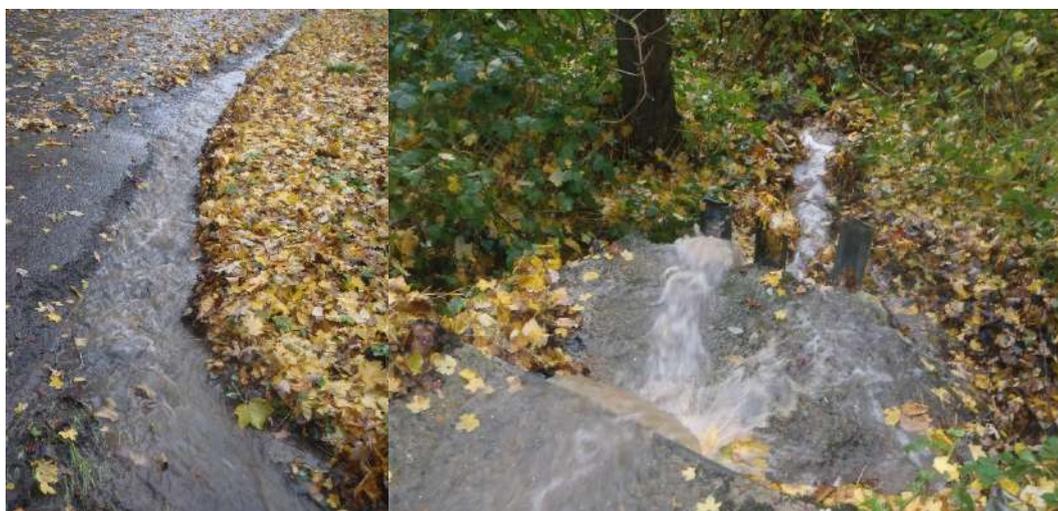
Figure 50 : 23 novembre 2017, érosion de l'accotement par le ruissellement concentré (gauche), puis évacuation au niveau d'une sortie d'eau vers les pentes boisées aval (droite)

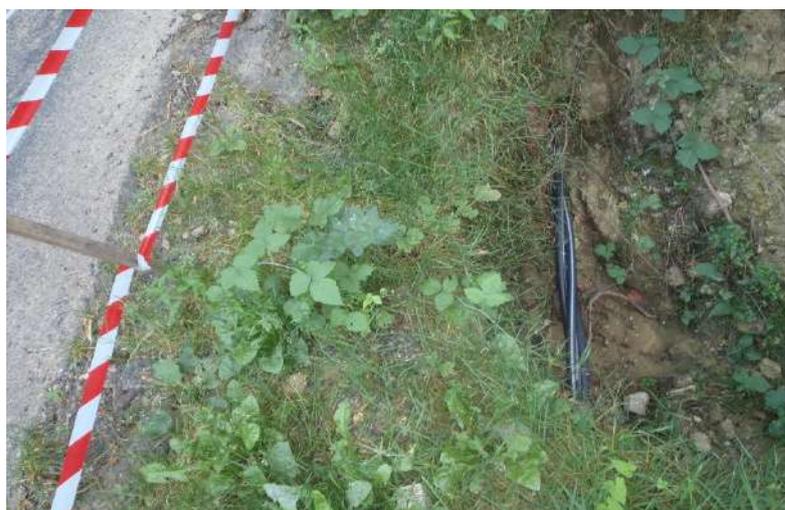
Figure 51 : vue de la ligne haute tension mise à jour par l'érosion du bas-côté de la route Départementale D913 (août 2017)

A l'heure actuelle, les ruissellements agricoles du plateau et de la voirie de la route Nationale N2 contribuent aux désordres observés au niveau de la route Départementale D913, lors de sa descente du versant des Aulnaies, en direction du village de Vauxbuin. Néanmoins, les ouvrages de franchissement de la route Départementale D913 sont pour la plupart obstrués totalement ou presque. Les désordres observés sont ainsi liés aux ruissellements amonts et, en grande partie, au comblement de ces ouvrages lors des travaux d'installation de la ligne à haute tension.

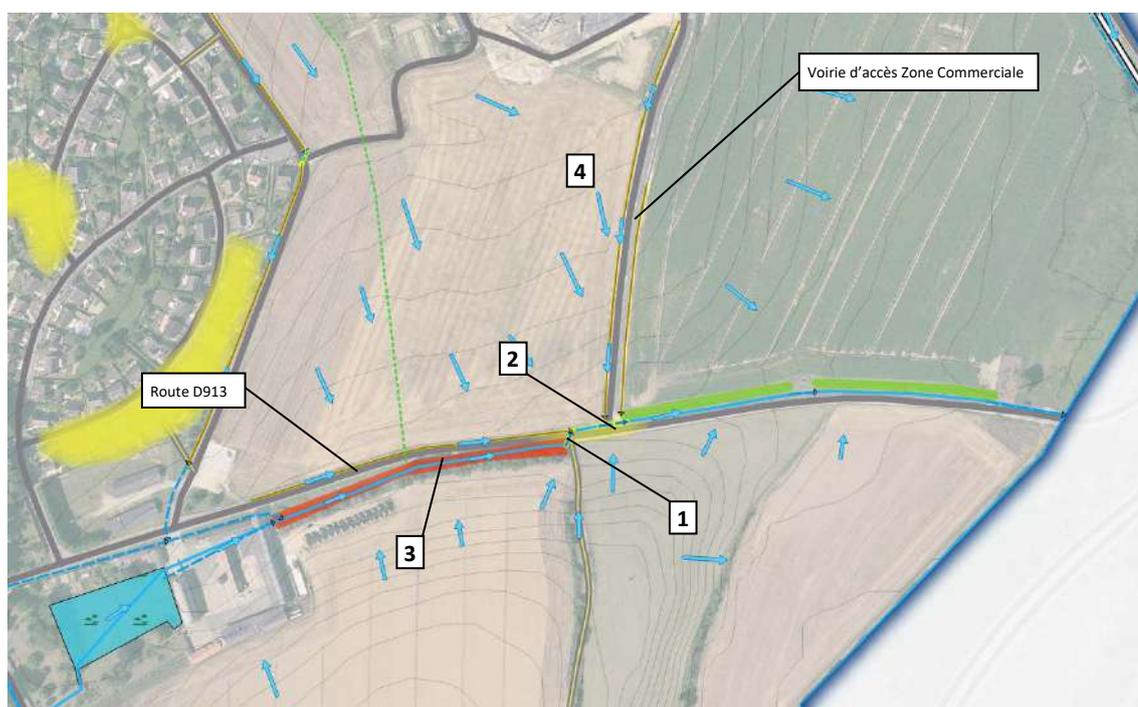
Figure 53 : localisation des désordres, lieu-dit le Clos des Moines

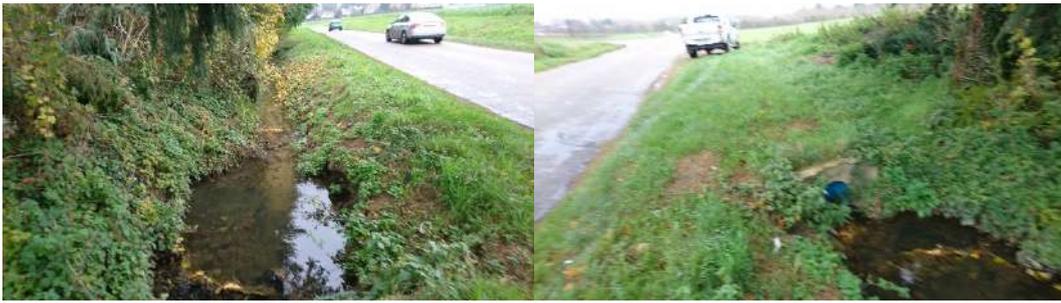
Figure 54 : vue de la partie amont du ruisseau de Vauxbuin, entre l'ouvrage de franchissement et la Ferme du Moulin, lieu des montées d'eau actuelles (gauche). Vue de la partie amont l'ouvrage de franchissement (droite)

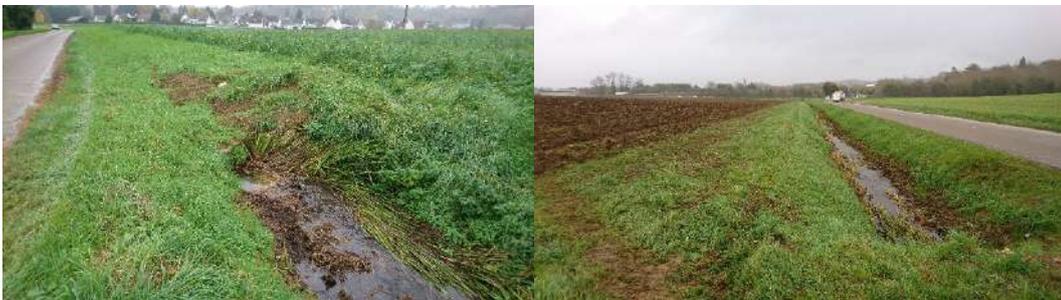
Figure 55 : Vue de la partie aval de l'ouvrage de franchissement (gauche), presque invisible sous le niveau d'eau (gauche). Vue du ruisseau de Vauxbuin au niveau de sa dernière section aval avant la confluence avec la Crise (droite)

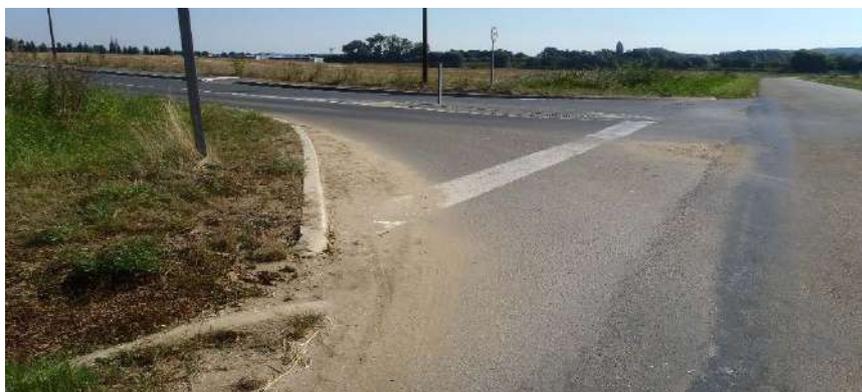
Figure 57 : traces d'accumulation d'eau boueuse sur la chaussée à l'intersection de la route d'accès de la Zone Commerciale et de la route Départementale D913 (17 août 2016)

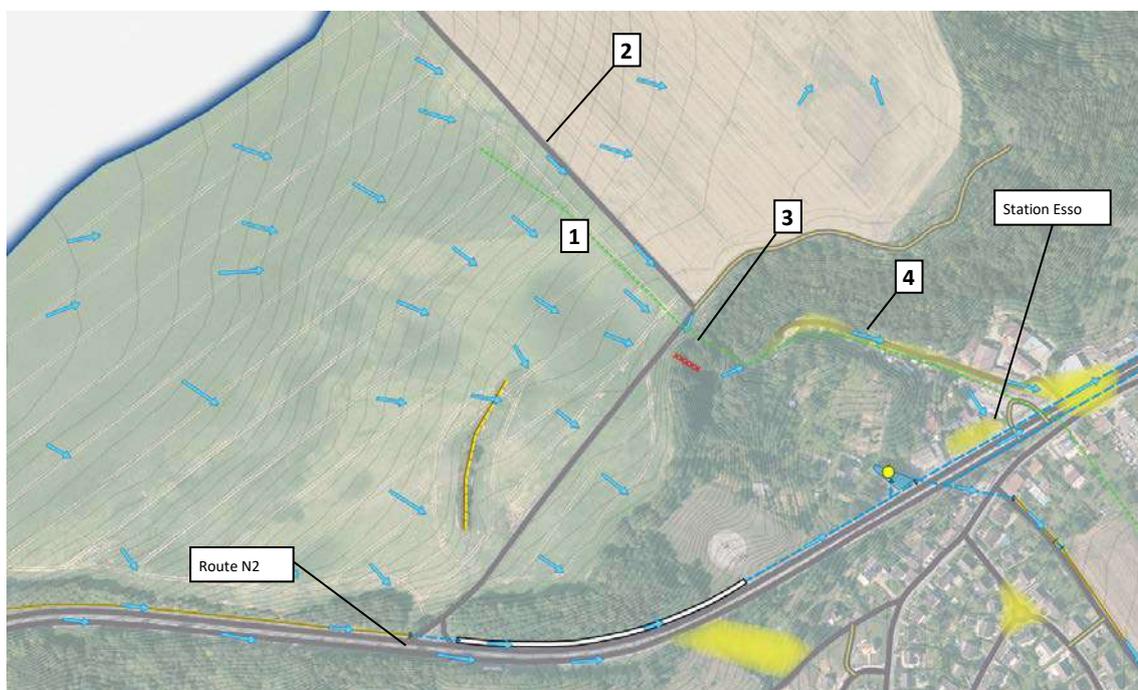
Figure 58 : localisation des désordres, lieu-dit le mont de Marion

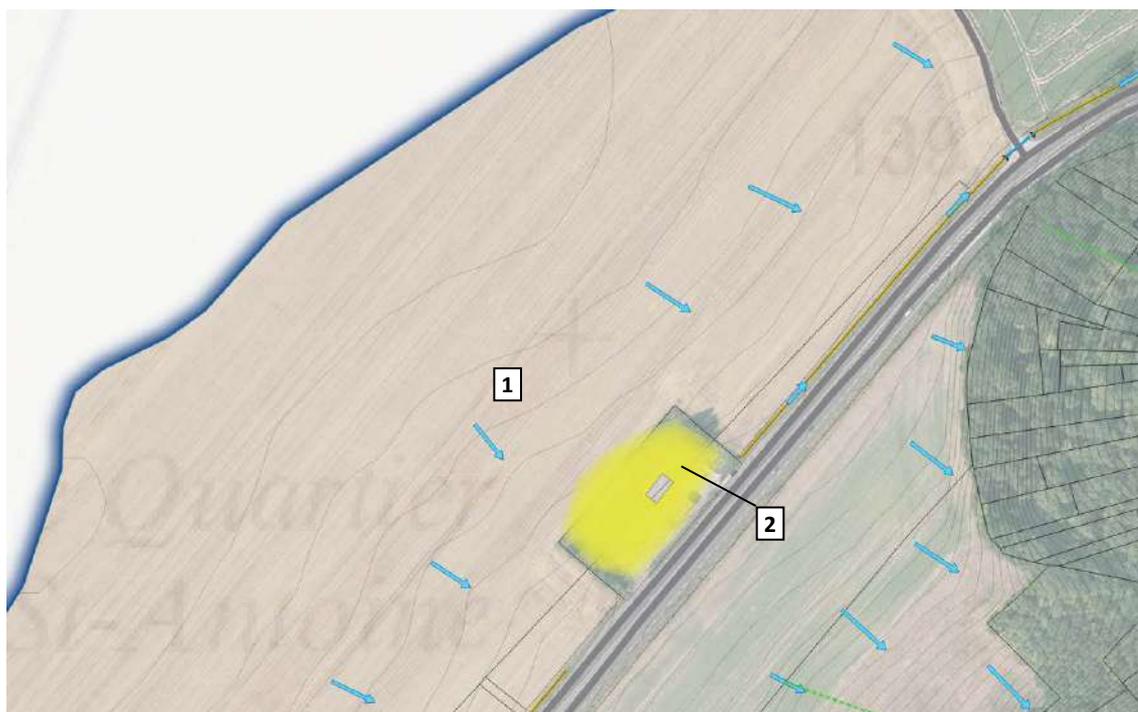
Figure 60 : localisation des désordres, lieu-dit le Quartier Saint-Antoine
