## Programme pluriannuel de restauration et d'entretien de la Serre amont et de ses affluents

### TRANCHE 1 - Lot 2

#### Réunion de travaux et de piquetage du 28 Juillet 2020

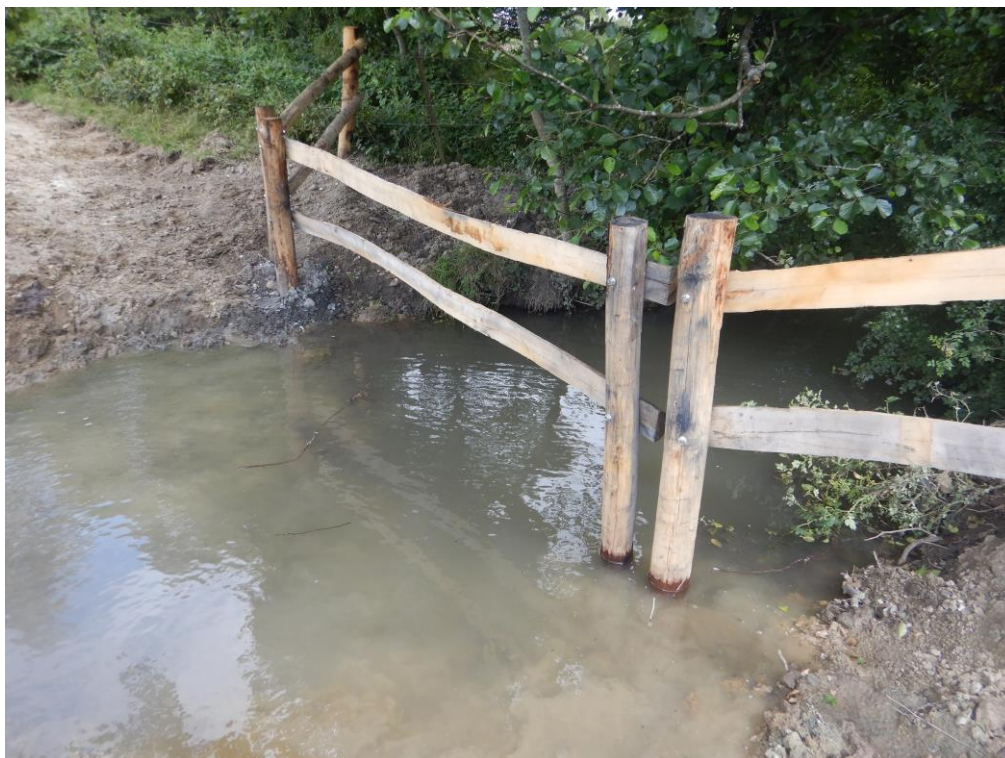
- Rester vigilant sur l'espace entre le poteau fusible et le reste du passage pour éviter qu'un veau se coince entre les deux poteaux. Il conviendra donc de rajouter un obstacle entre eux pour les passages déjà réalisés et d'éviter cet écart pour les passages à venir

- Le système de porte en travers du cours d'eau doit être mis sur la face extérieure du poteau fusible pour éviter que le bétail ne le détériore.
- Ce même système doit être sécurisé à l'aide de fils de fer pour éviter son ouverture par le bétail.

- Rester attentif à ne pas laisser un écart trop important sous ces mêmes portes qui interdisent l'accès au cours d'eau.
- Conformément au CCTP, le Bidim doit être ancré, y compris en crête de talus par la réalisation d'une tranchée de type « chaussette »

- Pour rappel, 20 à 30 tonnes de matériaux seront déposés par aménagements sur 20 cm d'épaisseur environ.
- Faire bien attention à ne pas créer d'effet seuil lors de la mise en place des cailloux du passage à gué. **A supprimer pour la réception des travaux sur les passages déjà réalisés.**

- Faire attention à ne pas implanter les piquets trop proches du lit mineur.

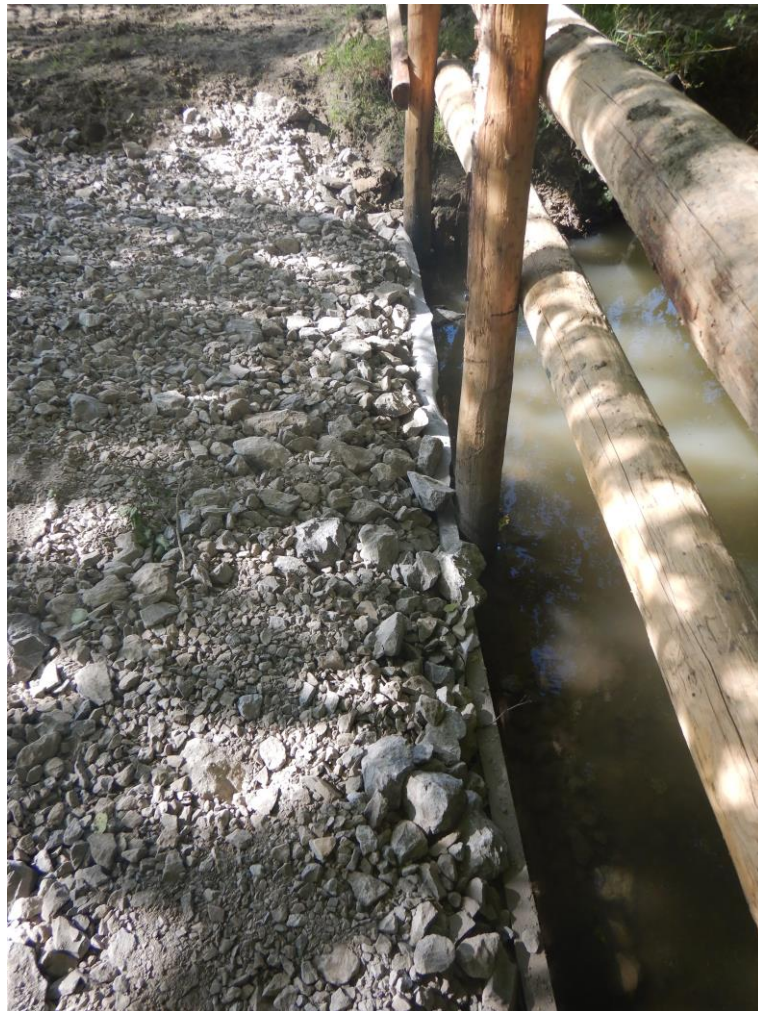
- Conformément au CCTP, le Bidim doit être ancré, y compris en crête de talus par la réalisation d'une tranchée de type « chaussette »
- Pour rappel, 8 à 10 tonnes de matériaux seront déposés par aménagements sur 20 cm d'épaisseur environ.
- Bien fixer le Bidim en pied de berge sur la lisse sans le laisser dépasser

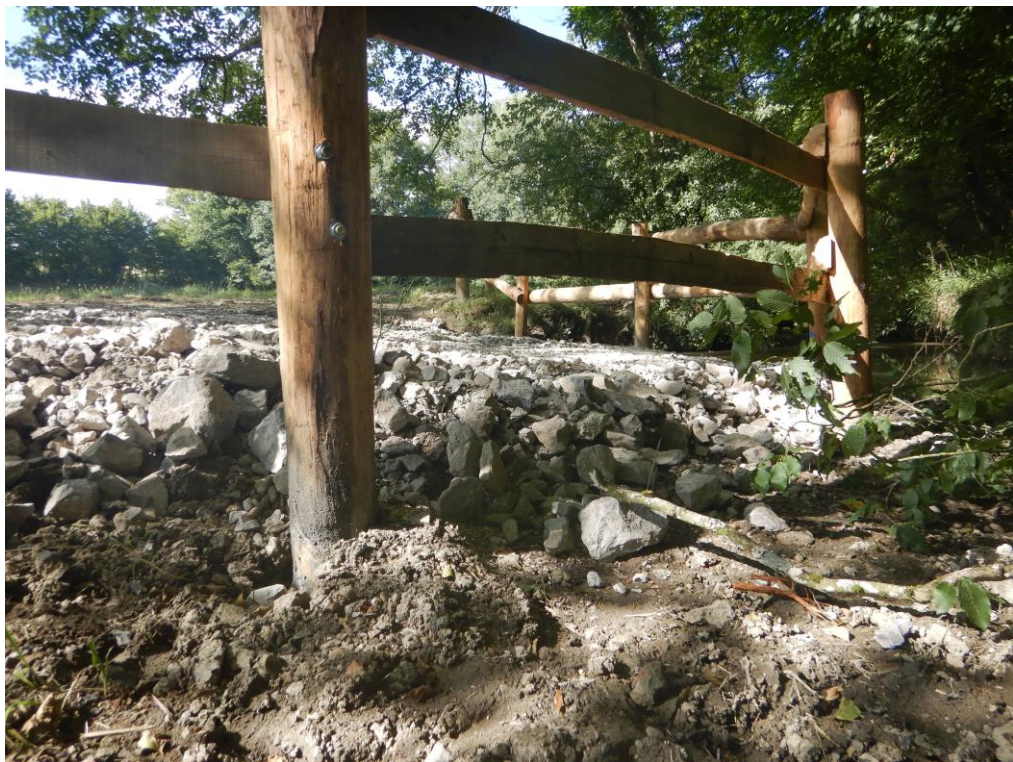
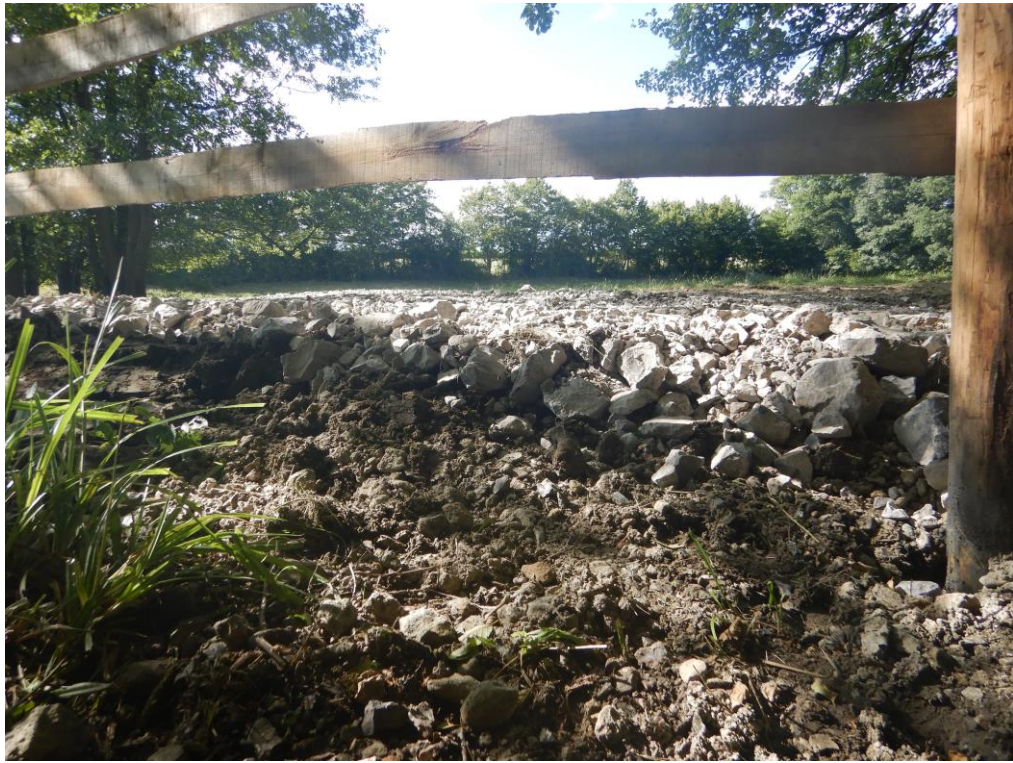
- Essayer de plus terrasser/creuser pour éviter la formation de marche après la barrière. Avec les crues de l'hiver, les granulats risquent d'être emportés

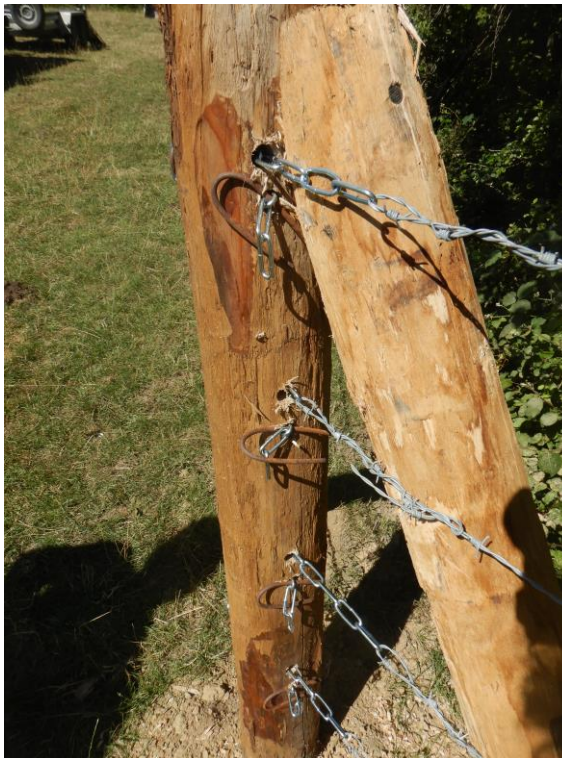
- Certains poteaux bougent encore alors que la zone de travaux est sèche en comparaison avec son état en hiver. Attention à ne pas surestimer la portance du terrain. les poteaux risquent donc de tomber pendant l'hiver
- Les goupilles des tendeurs à chaines ne sont pas bien fixées.

Les deux branches du « U » en acier doivent passer dans le maillon de la chaîne et ils doivent être placés de manière verticale pour ne pas tomber ou être déplacés par le bétail. Les goupilles doivent être modifiées.

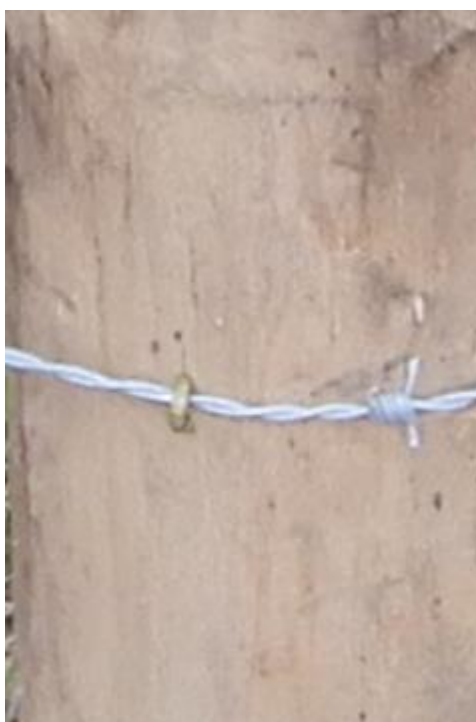
- Conformément au CCTP, les crampillons doivent être plus grands pour laisser passer les barbelés et permettre la remise sous tension des fils. **Les nouvelles zones de travaux devront impérativement être munies de crampillons conformes au CCTP**, c'est-à-dire des crampons galvanisés de 50 x Ø5 mm.
