# Syndicat intercommunal pour la gestion du bassin versant de l'Oise

Restauration de l'ancienne Sambre au Nouvion en Thiérache

compte rendu n° 8

réunion du 12/10/2016

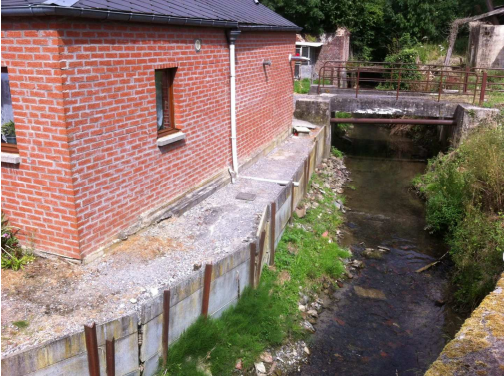
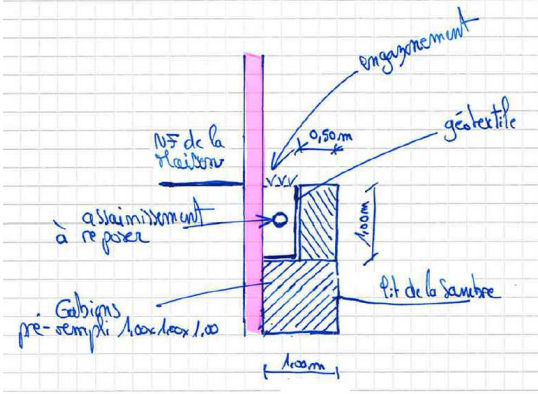
| Emetteur | Contenu | Pour le | Intervenant concerné |
|---|---|---|---|
| MOE | <p>Le procédé qui consistait à réaliser 4 boudins ensemencés et plantés d'hélophytes n'est pas adapté le long de la maison cf. photo ci-dessous.</p> <p>Nous proposons de réaliser à la place la mise en place de Gabion suivant croquis ci-dessous.</p> | Suivant avancement des travaux | IDV MO |

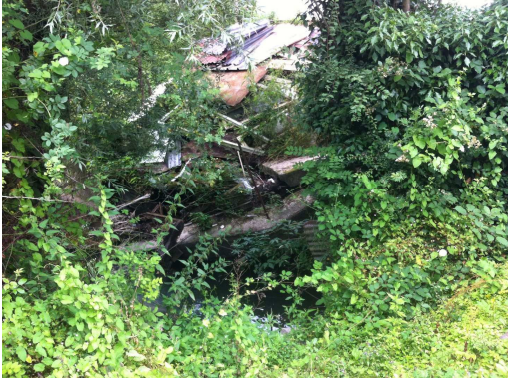
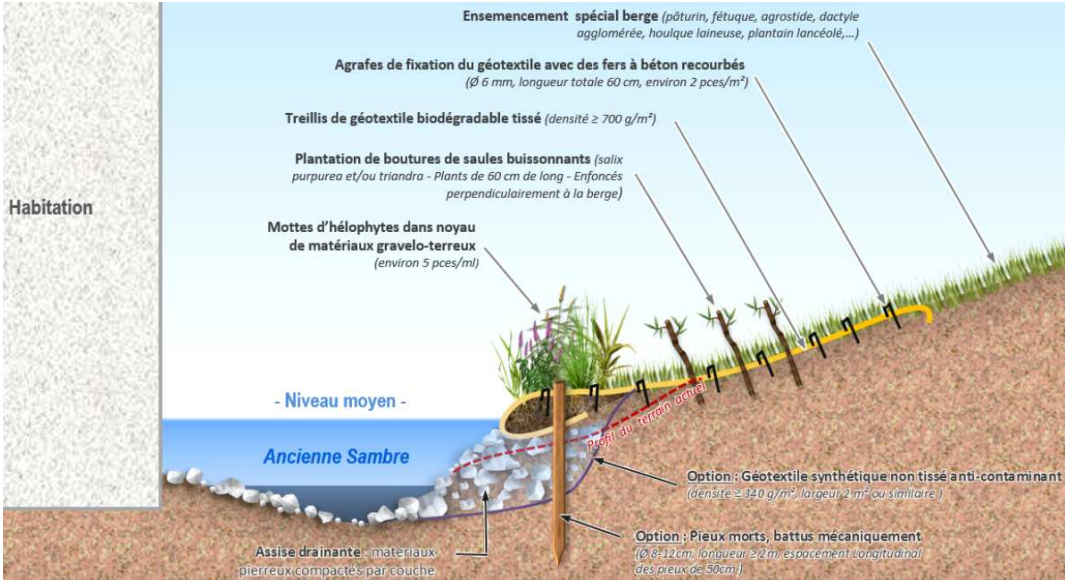
| Emetteur | Contenu | Pour le | Intervenant concerné |
|---|---|---|---|
| MOE | <p>MO souhaite réaliser la partie amont qui n'était pas initialement prévu dans les travaux notamment en :</p> <ul style="list-style-type: none"> <li>Nettoyant la Sambre de ses détritits cf. photo ci-dessous</li> </ul> <ul style="list-style-type: none"> <li>Aménageant la rive gauche suivant plan type ci-dessous</li> </ul> | Suivant avancement des travaux | IDV AMO |

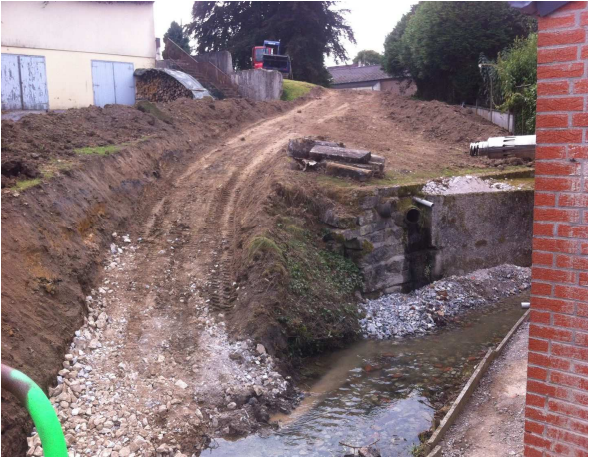
| Emetteur | Contenu | Pour le | Intervenant concerné |
|---|---|---|---|
| MOE | <p>Rampe pour accéder à l'ancienne Sambre de la cours d'école a été réalisée.</p> | | COM<br>IDV |

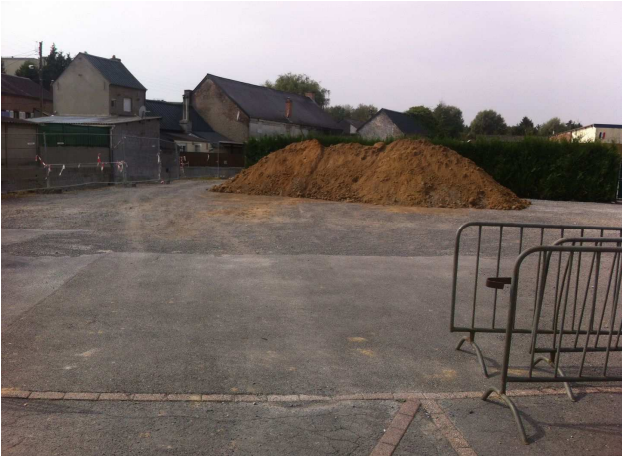
| Emetteur | Contenu | Pour le | Intervenant concerné |
|---|---|---|---|
| MOE | <p>IDV a eu accord de la commune pour stocker Terre sur la place de la république à côté de la cours d'école.</p> | | COM<br>MO |

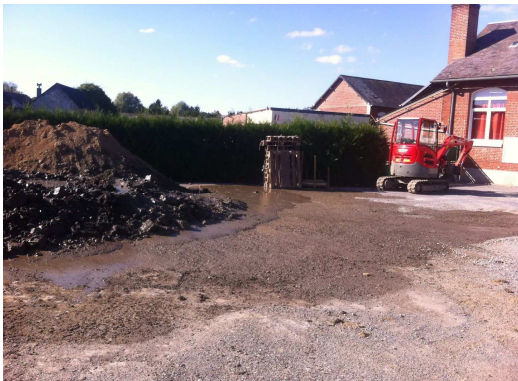
| Emetteur | Contenu | Pour le | Intervenant concerné |
|---|---|---|---|
| MOE | <p>L'entreprise veillera au nettoyage de la zone de stockage à côté de l'école <b>Rappel</b></p> | Suivant avancement des travaux | IDV |

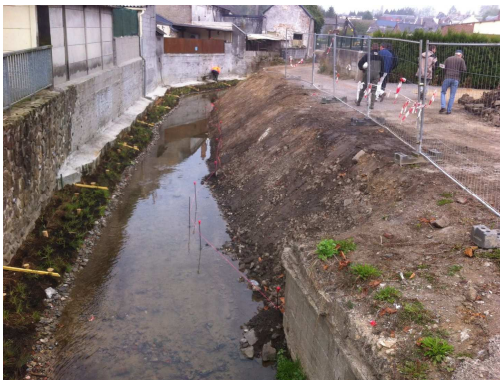
| Emetteur | Contenu | Pour le | Intervenant concerné |
|---|---|---|---|
| MOE | <p><b>Implantation du pied des boudins réalisés et validés</b></p> | Suivant avancement des travaux | IDV |
