Syndicat du bassin versant de l'Oise aval axonaïse

Renaturation du ru de Moÿ-de-l'Aisne

Commune de Moÿ-de-l'Aisne

Compte-rendu de la réunion de chantier 26 juillet 2018

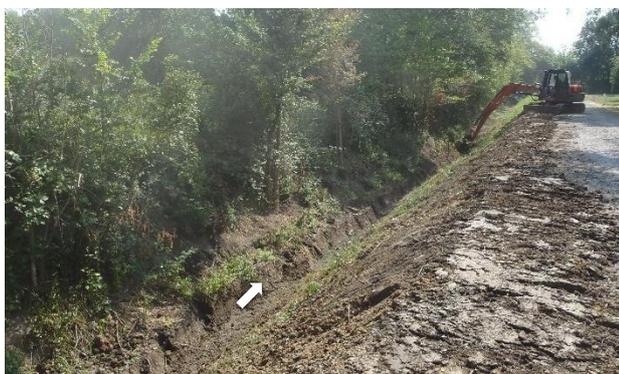
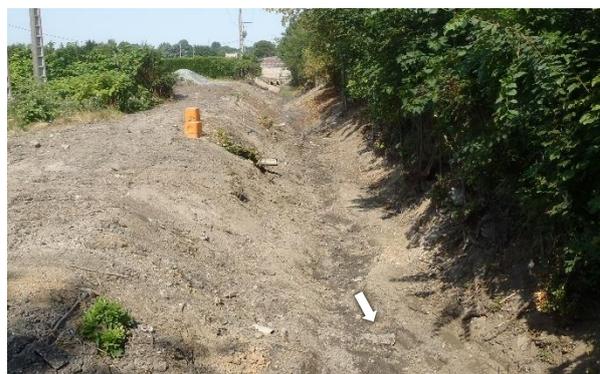
Le talutage des berges, la création de banquettes et le reprofilage du lit se sont poursuivis vers l'aval de la rue Camille Desmoulins jusqu'à une centaine de mètres avant la confluence avec l'Oise. Sur ce tronçon, les berges étant déjà en pente relativement douce, uniquement le reprofilage du lit et la création de banquettes ont été nécessaires.

Création d'un lit sinueux et de banquettes en pieds de berges

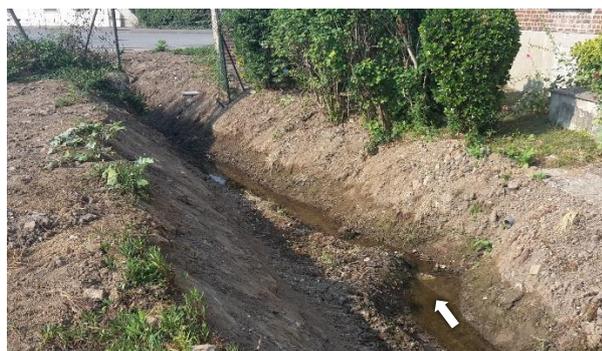
Au niveau de la propriété de M. DEVILLE, les berges ont été adoucies en amont immédiat du passage busé afin d'éviter d'éventuelles érosions au pied des fondations de l'habitation. Le lit a également été légèrement éloigné de la propriété.

Berge talutée et adoucie en rive droite

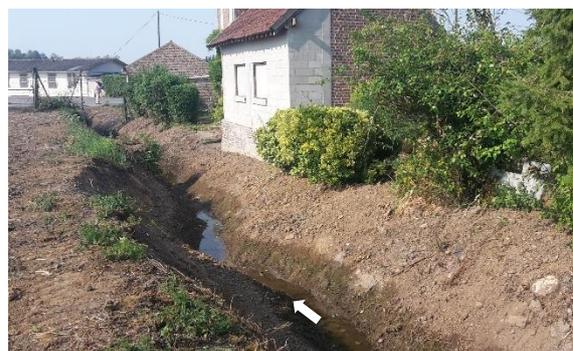
Eloignement du lit et talutage des berges

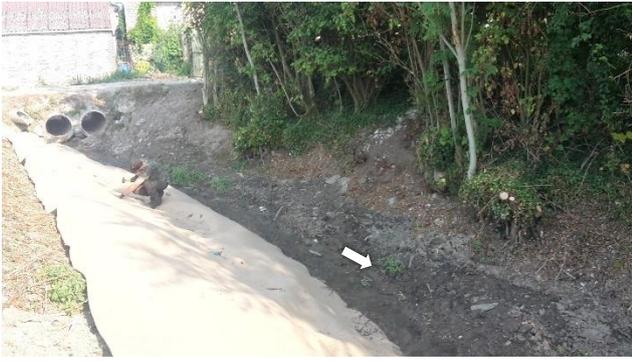
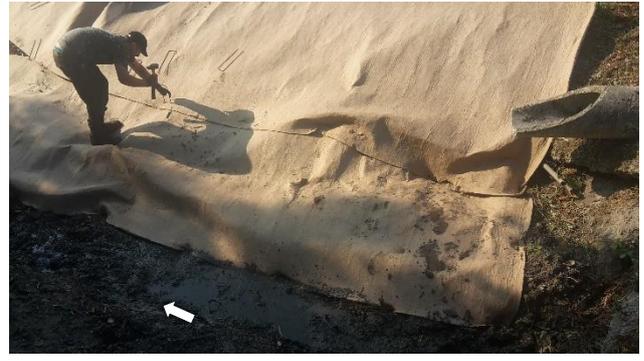
Au niveau des foyers de renouées asiatiques, un géotextile biodégradable à forte densité a été installé sur l'ensemble du foyer après une seconde fauche des plants de renouées. Les bandes de géotextiles sont reliées entre elles et ancrées dans le sol à l'aide d'agrafes de fer. Des boutures de saules seront ensuite implantées à travers le géotextile afin de faire concurrence à la renouée. 4 fauches par an seront ensuite réalisées par l'entreprise durant les 3 prochaines années afin d'affaiblir au maximum la renouée le temps de la pousse des saules.

Mise en place du géotextile sur les foyers de renouées asiatiques

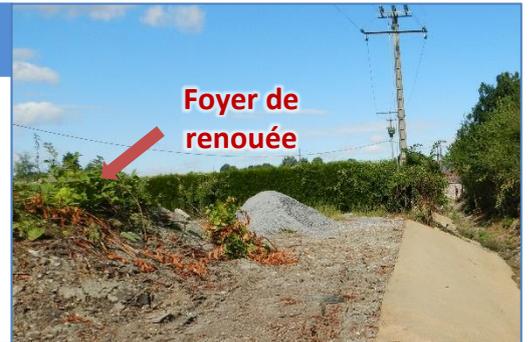
Un foyer de renouées asiatiques, espèce exotique envahissante, s'étend au-delà des berges du ru et ne peut donc pas être traité par le syndicat de l'Oise aval axonaise. Une action de fauche répétée (minimum 4 fois par an) par la commune ou le propriétaire du site permettrait de limiter le développement de cette plante et éviter sa prolifération sur d'autres secteurs.

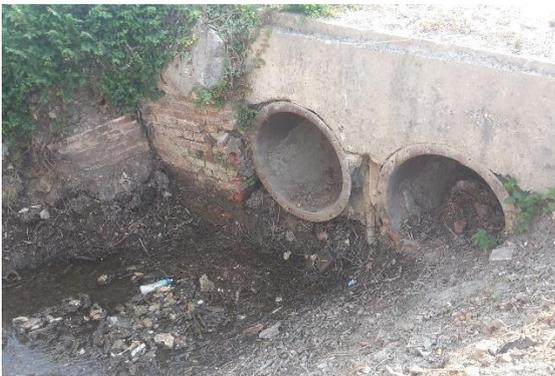
Double busage à retirer et remplacer

A l'entrée de la parcelle de la CCVO, au niveau du passage busé, l'entreprise MASCITTI procédera au retrait des deux buses et les remplacera par un dalot béton. Il sera profondément ancré dans le fond du lit afin qu'il ne fasse pas obstacle à l'écoulement. Cet ouvrage sera capable de supporter le passage des camions qui viennent de temps en temps sur la propriété de la CCVO. Afin de matérialiser le passage, les lisses en bois seront installées de part et d'autre du dalot.

Suite à la pose du dalot, l'entreprise ajustera les berges et le lit en amont et en aval de l'ouvrage afin de garantir la bonne stabilité des deux rives et le bon écoulement de l'eau.

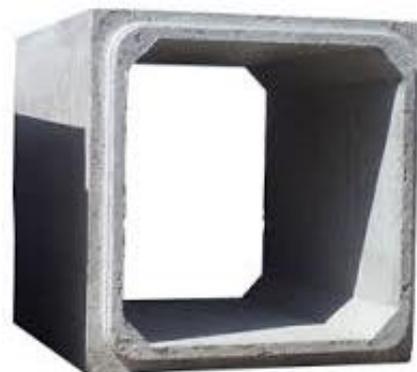
Exemple de dalot béton à ancrer profondément dans le lit

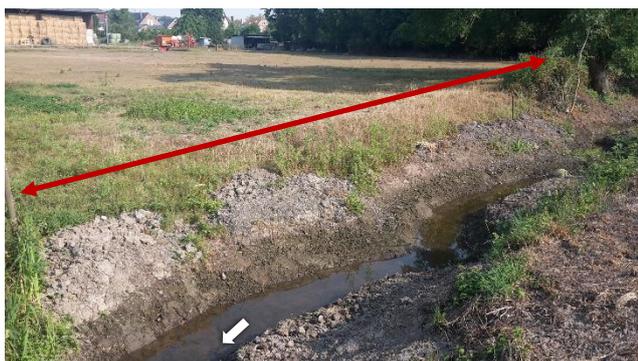
Pâturage à clôturer

Au niveau de la pâture de M. VARLET, une clôture à 4 fils barbelés (*piquets châtaigner* \varnothing 120 -150 mm, espacés de 3.5 m) sera implantée tout le long du ru en haut de berge (environ 80 m). Une fosse de 3 à 4 m de profondeur sera réalisée dans la pâture dans laquelle seront disposés un tuyau persé en PEHD, un géotextile synthétique et de la grave 40/80 mm.

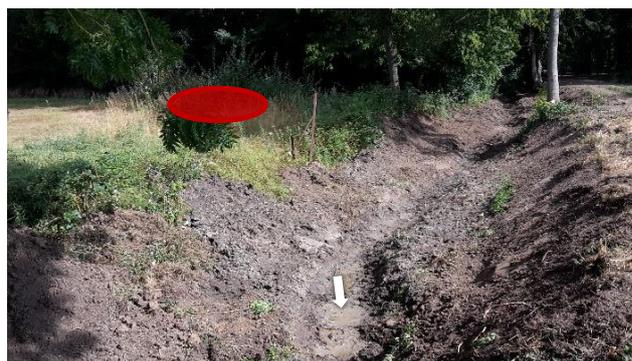
Site d'implantation de la fosse de captage d'eau

Cet aménagement permettra de capter une partie de l'eau de la nappe qui sera ensuite pompée pour abreuver le bétail. Ainsi, il n'y aura aucun contact entre les animaux et le ru.

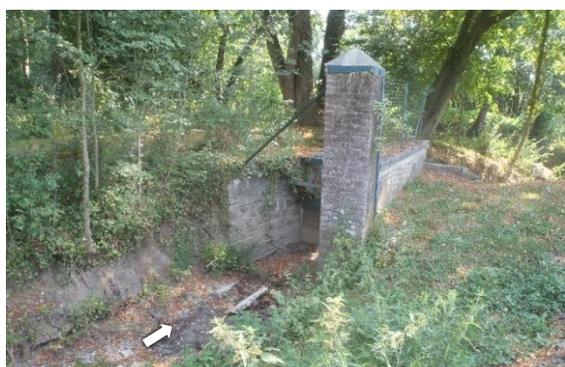
Vue amont du vannage

En ce qui concerne le dernier vannage, l'entreprise retirera uniquement la partie centrale du radier béton, qui actuellement fait obstacle à l'écoulement. Il subsiste cependant une incertitude sur le bon maintien des deux murs de soutènement de l'ouvrage une fois le radier béton retiré.

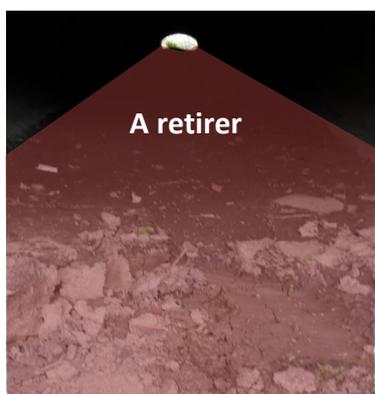
Retrait total des sédiments à l'intérieur de la section busée

Au niveau de la section busée et du pont (secteur amont), les sédiments seront retirés par hydrocurage dès que le planning du prestataire le permettra. Noréade, en charge de l'alimentation en eau de la commune a donné son autorisation pour que l'entreprise prélève de l'eau afin de diluer les sédiments et permettre leur évacuation. Les sédiments seront disposés sur les berges et les enrochements visibles afin de garantir une meilleure repousse des végétaux. Sous la section busée, l'ensemble des sédiments seront retirés. En revanche, sous le pont, seule la partie centrale sera retirée afin de recréer un chenal fonctionnel.

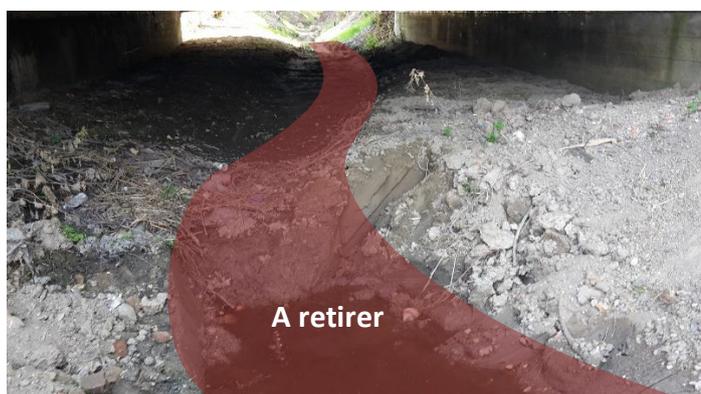
Retrait des sédiments uniquement sur la partie centrale du lit sous le pont
