Syndicat du bassin versant de l'Oise aval axonaise

Renaturation du ru de Moÿ-de-l'Aisne Commune de Moÿ-de-l'Aisne

Compte-rendu de la réunion de chantier 31 juillet 2019

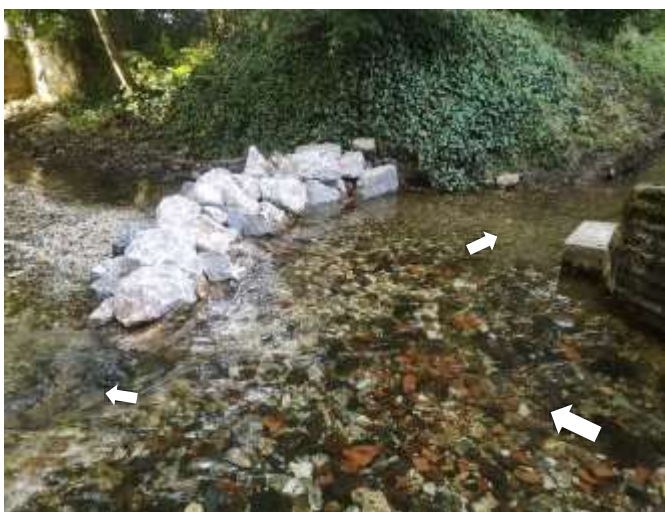
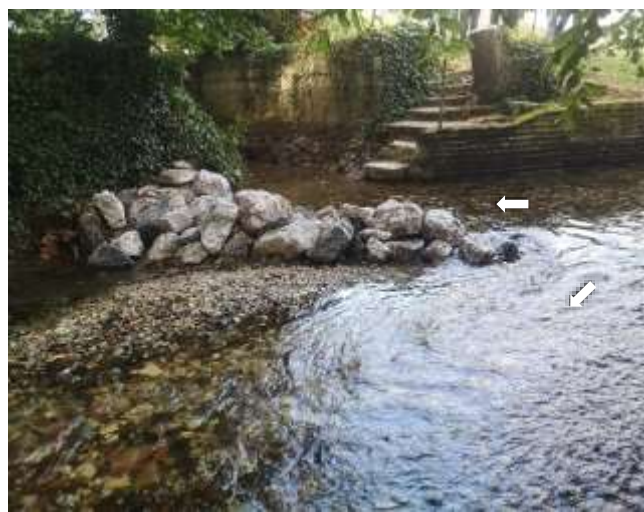
L'épi en enrochements libres a été implanté conformément au descriptif du CCTP. Les enrochements ont été ancrés dans le fond du lit sur un géotextile type bidim. Les pierres plus petites ont été disposées dans les interstices des plus grosses afin de garantir la stabilité de l'ouvrage.

Cet épi joue son rôle de répartiteur de débit entre le bras de l'Oise et le ru de Moy. On observe une arrivée d'eau suffisante dans le ru en cette période d'étiage tout en garantissant un niveau normal dans le bras de l'Oise.

Epi mis en place – vues amont et aval

Une surveillance sera menée tout au long de l'année par le syndicat ainsi que par le propriétaire riverain afin de veiller à la bonne évolution de l'aménagement et constater si des ajustements s'avèrent nécessaires ou non après la montée des eaux hivernale.

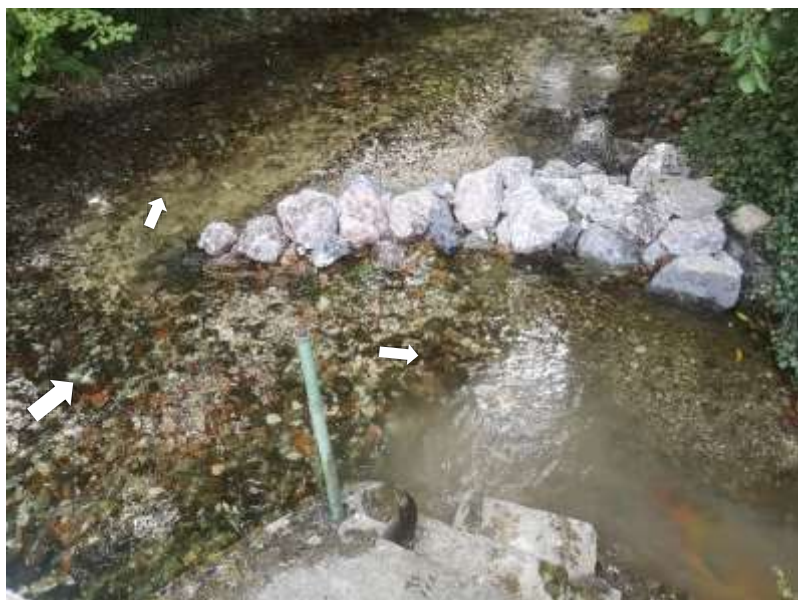
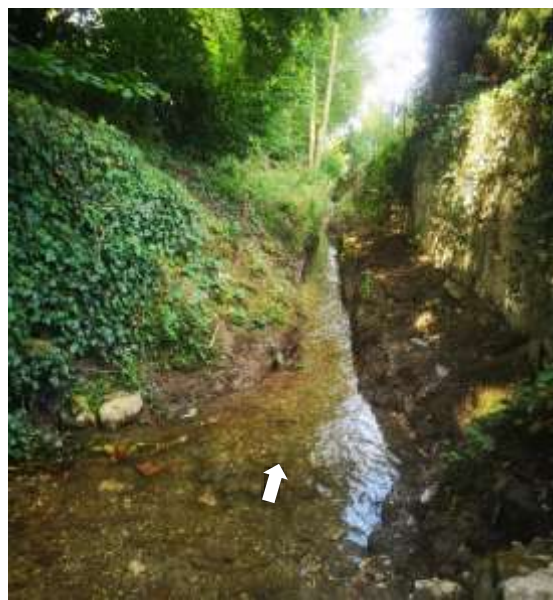
Epi mis en place – vues du dessus et entrée d'eau dans le ru de Moy

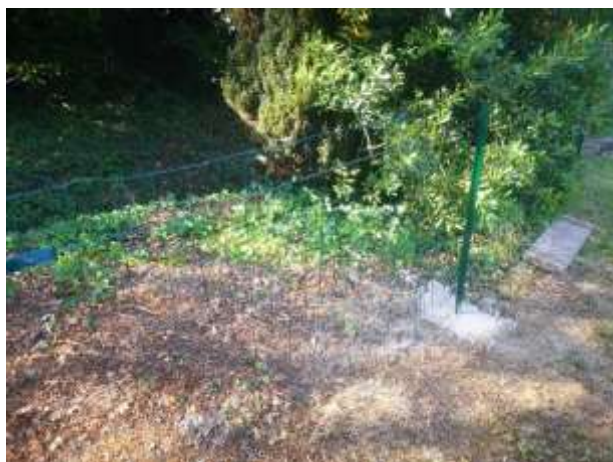
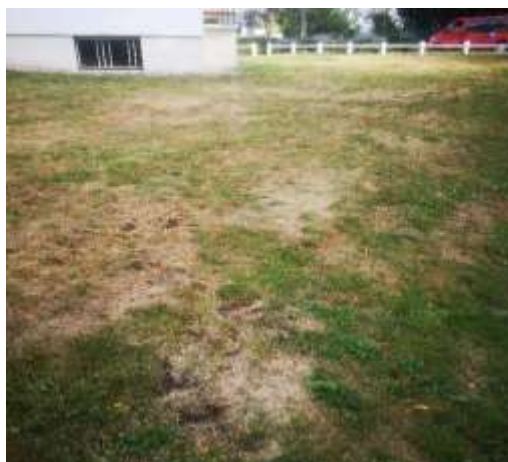
L'entreprise a remis en place la clôture qui a dû être démontée pour le passage engins et le pied du piquet a été bétonné. La propriété par laquelle les engins sont passés ne fait pas l'objet de désordres particuliers hormis quelques traces résiduelles où le gazon a été arraché. Si celui-ci ne repousse pas d'ici l'automne, l'entreprise viendra engazonner ces quelques zones.

Clôture remise en place et accès par la propriété

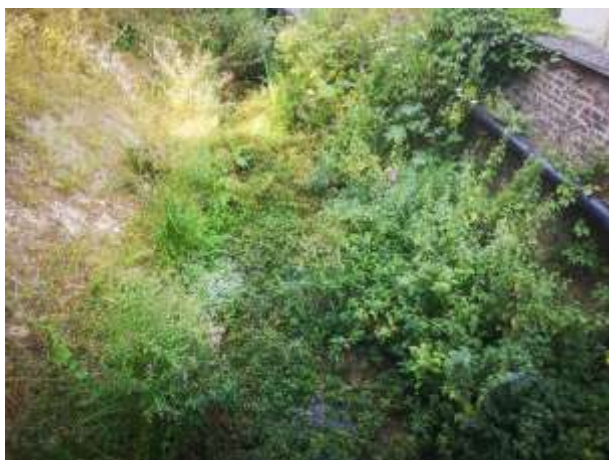
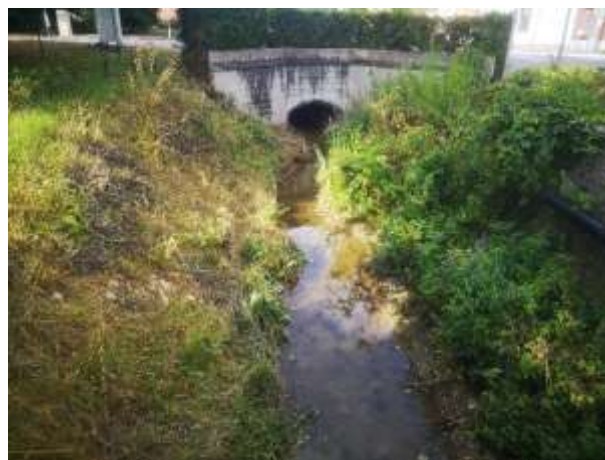
L'entreprise a procédé au faucardage du chenal central là où cela s'avérait nécessaire, comme sur les zones où le cresson s'était fortement développé. L'entreprise a conservé un maximum de plantes hélophytes (iris, joncs, carex, ...) lorsqu'elles n'obstruaient pas le lit.

Faucardage important du lit – avant et après travaux

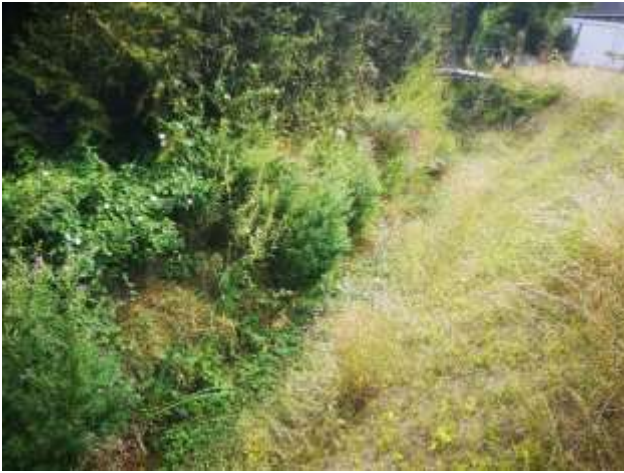
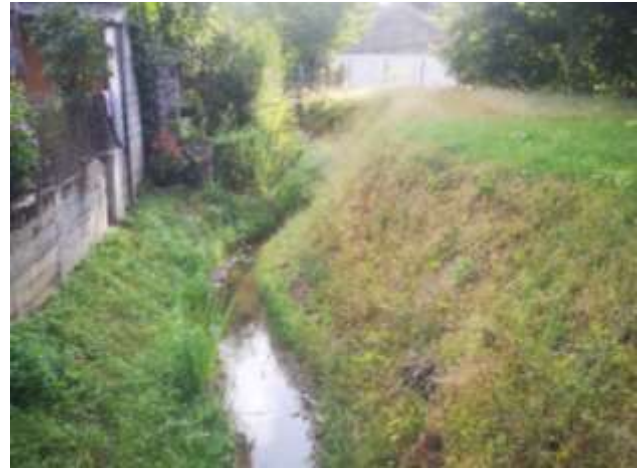
Les orties, chardons et ronces présents en berges ont été retirés et exportés.

Entretien moyen du lit – avant et après travaux

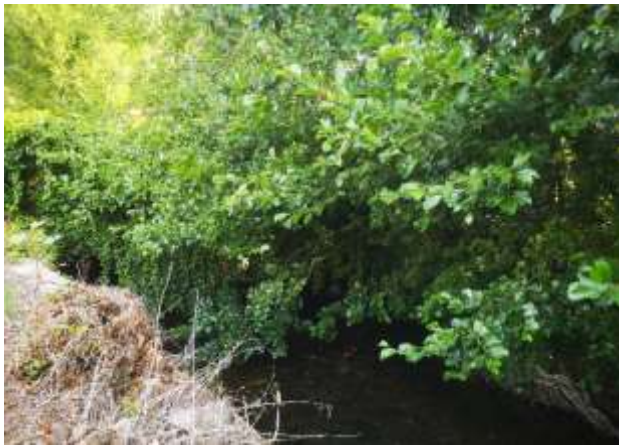
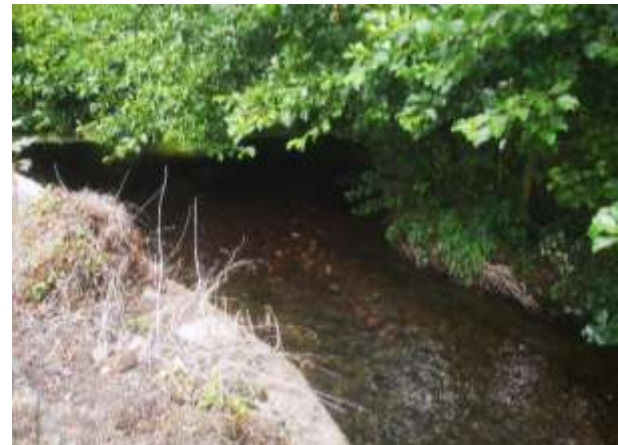
Les branches basses de certains arbres et arbustes qui pouvaient limiter les écoulements en période de hautes eaux ont été coupées et exportées.

Gestion des branches basses – avant et après travaux

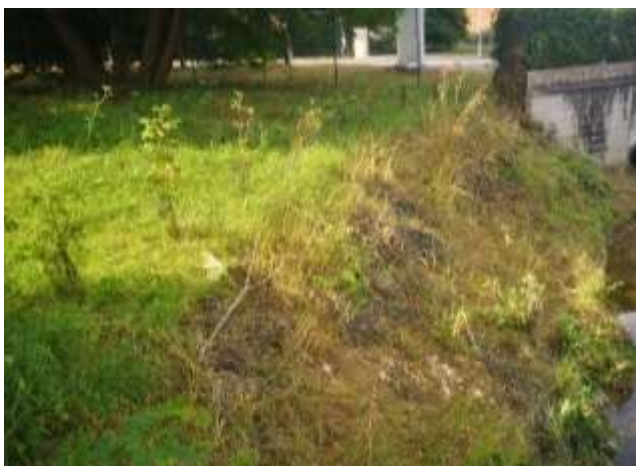
Fauche autour des plants d'arbustes

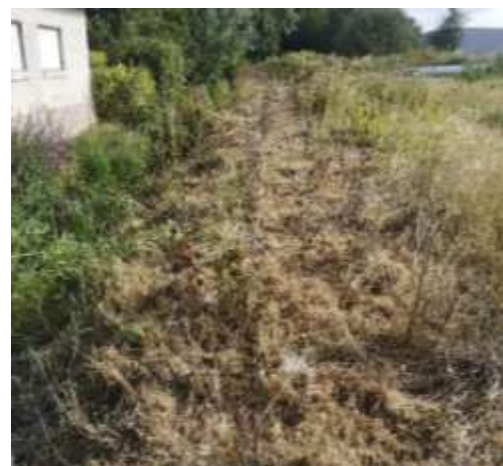
Sur les zones où des plantations d'arbres et arbustes ont eu lieu, l'entreprise a fauché les abords afin de permettre à ces plantations de pousser plus facilement. Cependant, il a été constaté la perte de nombreux plants suite à la canicule de ces derniers jours.

Nombreux plants d'arbustes morts suite à la canicule

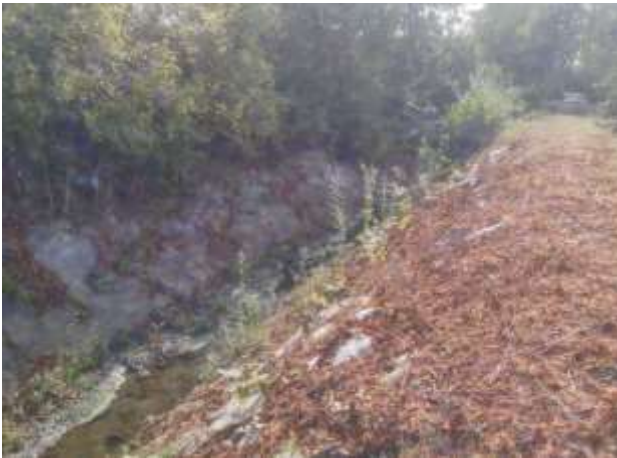
Secteur de renouée fauché

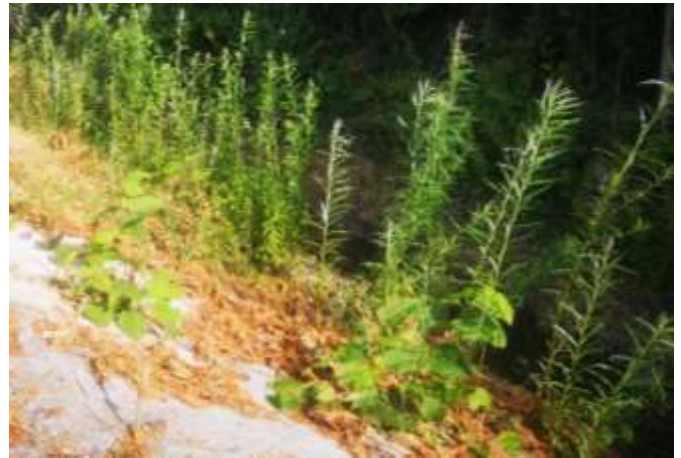
L'entreprise a procédé à la fauche des foyers de renouée du Japon pour la deuxième fois de l'année. Cependant quelques plants n'ont pas été fauchés. L'entreprise reviendra très prochainement sur site afin de faucher ces quelques plants. Ensuite, l'entreprise procédera aux deux dernières fauches de l'année en septembre puis fin octobre - début novembre.

Plants de renouée non fauchés
