# Syndicat intercommunal pour la gestion du bassin versant de l'Oise

## Restauration de l'ancienne Sambre au Nouvion en Thiérache

Compte rendu n° 10

Réunion du 26/10 et 02/11/2016

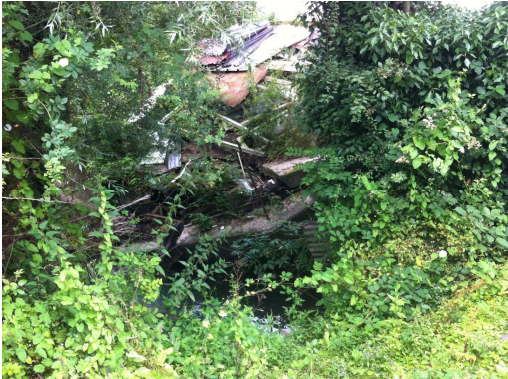
Emetteur	Contenu	Pour le	Intervenant concerné
MOE	<p>AMO demande à IDVERDE de ne pas réaliser à partir du TD15 et TG9 jusqu'en amont de la Sambre les bouturages et les plantations d'hélophytes dans les zones où il est indiqué :</p> <ul style="list-style-type: none"> <li>• Bouturage (1u/ml) et entretien préalable</li> <li>• Bouturage en poquet (5u/5ml) et entretien préalable</li> <li>• Plantations d'hélophytes (3u/ml) et entretien préalable</li> </ul>		IDV AMO
MOE	<p>MO souhaite réaliser la partie amont qui n'était pas initialement prévu dans les travaux notamment en :</p> <ul style="list-style-type: none"> <li>• Nettoyant la Sambre de ses débris cf. photo ci-dessous</li> </ul>

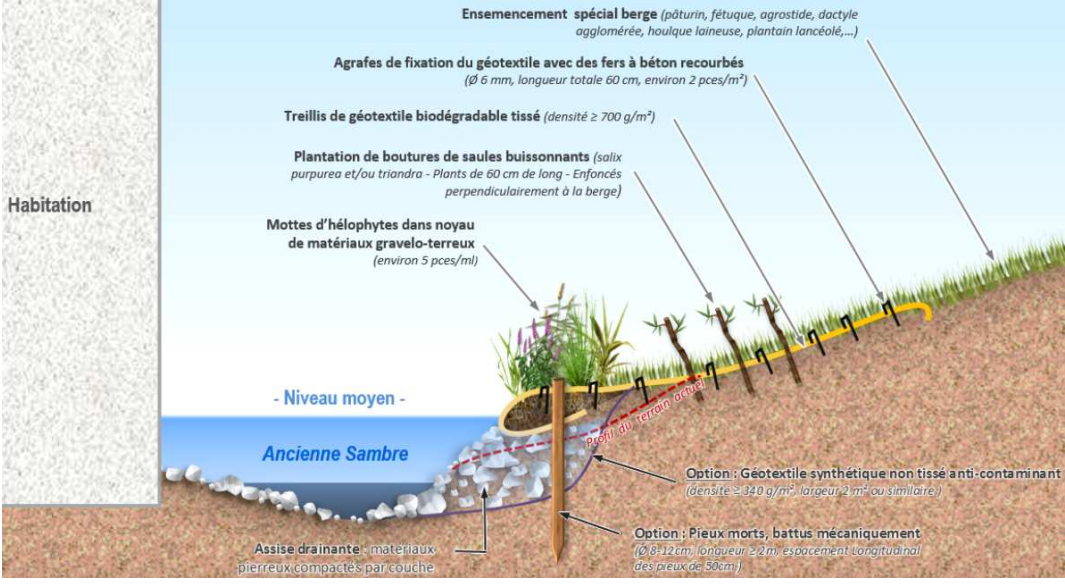
<ul style="list-style-type: none"> <li>• Aménageant la rive gauche suivant plan type ci-dessous</li> </ul>

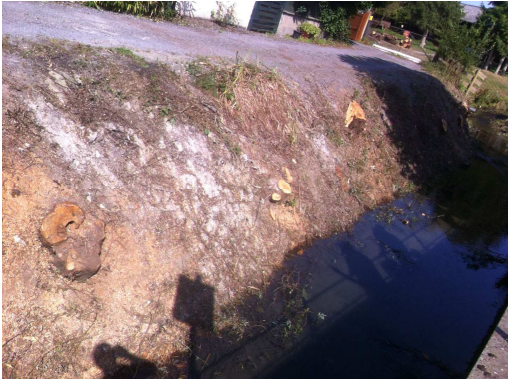
Emetteur	Contenu	Pour le	Intervenant concerné
MOE	<p>Les souches présentes sur les berges seront arasées à - 20cm du TN.</p>

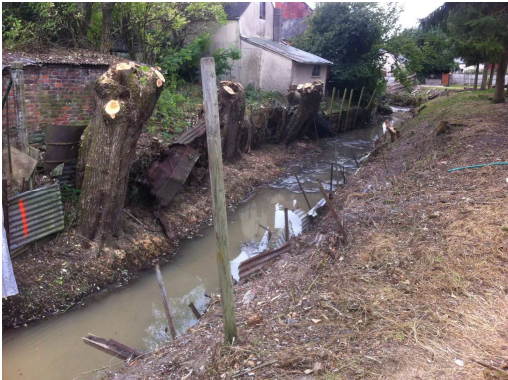
Suivant avancement des travaux	IDV
MOE	<p>Le MO attire l'attention sur le nettoyage du chantier qui doit être réalisé à l'avancement. Il demande aussi de faire attention que les branches de la renouée du Japon soient ramassées au plus vite.</p>	A l'avancement	IDV
MOE	<p>Le lit du cours d'eau sera nettoyé de tout débris étrangers au milieu naturel.</p>	A l'avancement	IDV
MOE	<p>Entre les saules qui ont été éêtés, l'entreprise ne procédera qu'à un nettoyage des éléments qui ont été rapportés.</p>

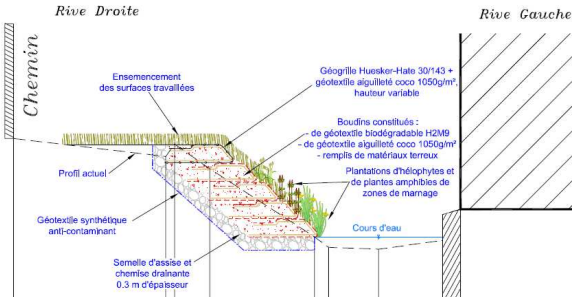
MOE	<p>Aux endroits où le recul est restreint et où il est prévu des boudins en aménagements (ex schéma ci-dessous), l'entreprise pourra réaliser les boudins avec une pente plus verticale. Elle pourra aussi empiéter davantage sur le cours d'eau s'il est possible d'avoir plus de recul sur la berge d'en face.</p>

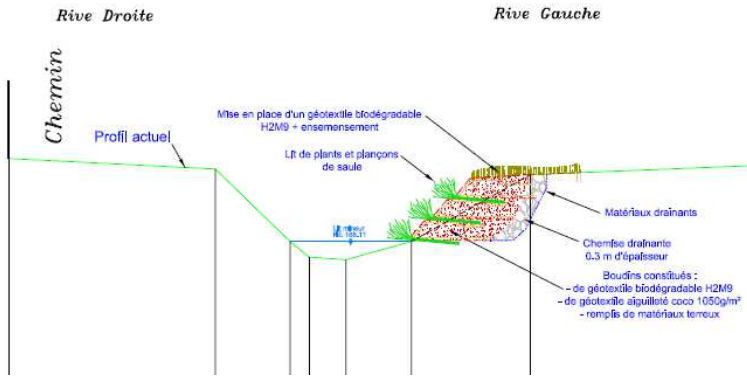
Emetteur	Contenu	Pour le	Intervenant concerné
MOE	<p>Sur le profil TG4 suivant le schéma ci-dessous le 1<sup>er</sup> niveau de plants et plançons de saule sera remplacé par des plantations d'Hélophytes</p> <p><u>Aménagement de la berge par superposition de 3 boudins de géotextile biodégradable remplis de matériaux terreux Intercalés de lits de plants et plançons de saule</u> <u>Profil TG4</u></p>

<p>Deux variétés de Saules seront plantées : Salix triandra et salix purpurea</p>	Suivant avancement des travaux	IDV AMO
MOE	<p>Les agrafes en bois seront déposées dès qu'il n'y a plus de risque de soulèvement de la natte d'hélophytes.</p>

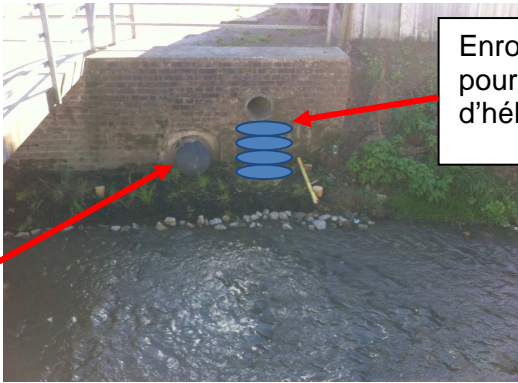
Emetteur	Contenu	Pour le	Intervenant concerné
MOE	<p>Aux endroits où il y a un tuyau qui arrive au-dessus des banquettes d'hélophytes, l'entreprise posera des enrochements pour protéger celles-ci. L'entreprise veillera aussi à ce que les clapets fonctionnent correctement après ses travaux.</p>

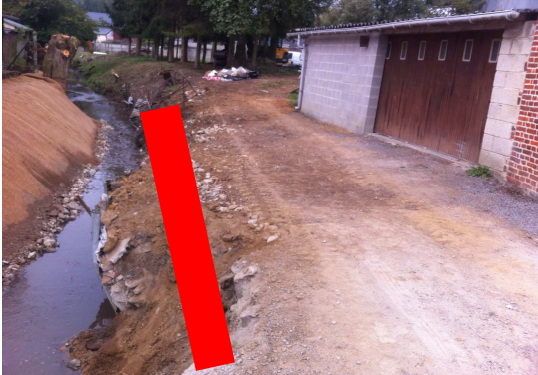
Suivant avancement des travaux	IDV
MOE	<p>Afin de ne pas obstruer l'entrée du garage, il a été décidé de poser 10 m de Gabion en lieu et place de 3 boudins de lits de plants et plançons</p>

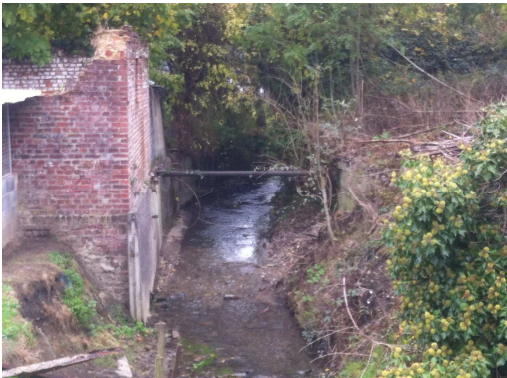
Suivant avancement des travaux	IDV
MOE	<p>A l'endroit où la passerelle a été déposée, l'entreprise coupera le tuyau restant après qu'elle est identifiée que celui-ci est abandonné.</p>

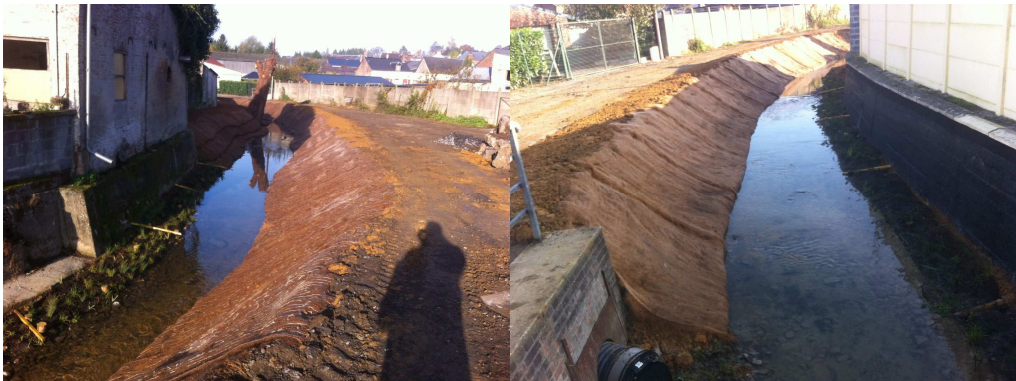
Emetteur	Contenu	Pour le	Intervenant concerné
MOE	<p>L'entreprise portera une attention particulière à la jonction entre 2 bandes de géotextile COCO.</p>

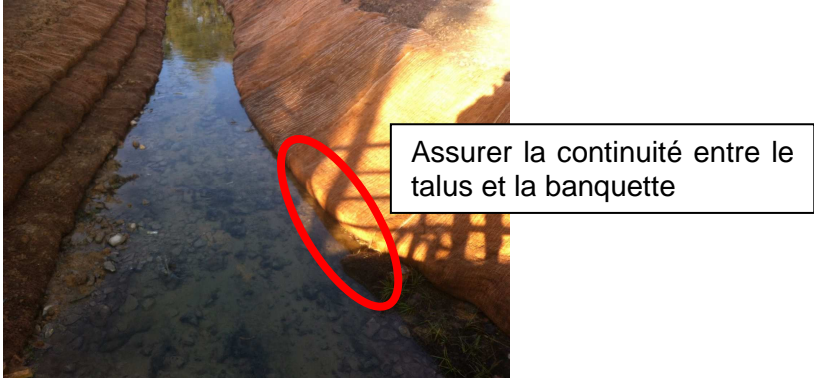
Suivant avancement des travaux	IDV
MOE	<p>L'entreprise veillera à assurer la continuité au raccord entre 2 aménagements différents.</p>

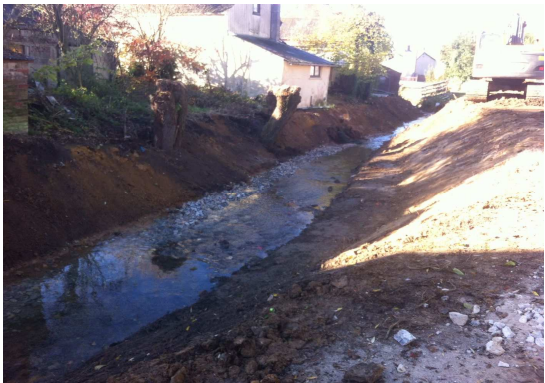
Suivant avancement des travaux	IDV
MOE	<p>Les talus sont réalisés conformément à l'implantation de la réunion du 26/10. Le MO demande aux talus restants à réaliser de réduire la largeur de la banquette afin d'adoucir encore plus les talus. L'entreprise devra aussi casser l'arrête de la banquette.</p>

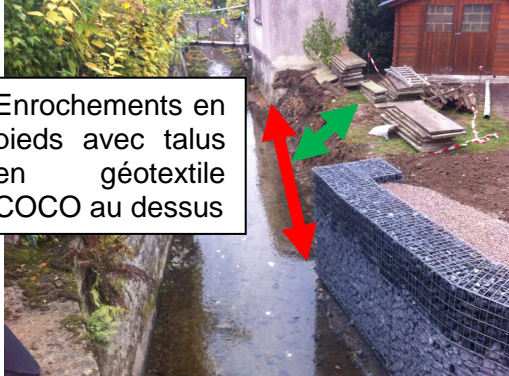
Emetteur	Contenu	Pour le	Intervenant concerné
MOE	<p>L'aménagement après les Gabions qui ont été posés et le mur de l'habitation sera modifié à cause du terrain existant qui n'est que du remblai de mauvaise qualité. Pour maintenir le tout, il est demandé à l'entreprise de réaliser un enrochement au pied et de terminer par un talus recouvert d'un géotextile COCO.</p> <div data-bbox="432 405 975 779" style="text-align: center;">

<p data-bbox="432 483 708 636">Enrochements en pieds avec talus en géotextile COCO au dessus</p> </div>	Suivant avancement des travaux	IDV
MOE	<p>L'entreprise et le MOE ont rencontré le propriétaire (Mr Meurant) du bâtiment désaffecté qui a donné son accord pour que l'on démolisse son bâtiment.</p> <div data-bbox="464 943 975 1317" style="text-align: center;">
