Programme pluriannuel de gestion des plantes exotiques envahissantes sur le bassin de la Serre amont

TRANCHE 4

Compte-rendu de la réunion de chantier 14 Juin 2017

Lieu :	Pont de la Serre, commune de Saint-Pierremont, à 10h00
---------------	--

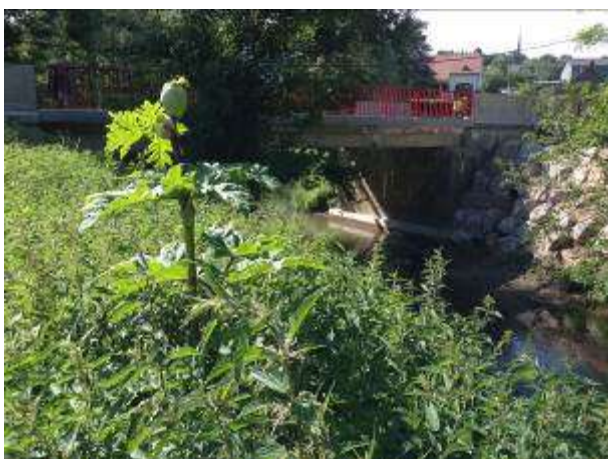
BERCE OUBLIEE – SECTEUR ST PIERREMONT

- Dans le cadre de cette réunion, il a été observé une zone « oubliée » par les ouvriers, en aval de la commune de Saint-Pierremont. Ces derniers repasseront, dans les prochains jours, pour traiter les pieds en bordure de la Serre.

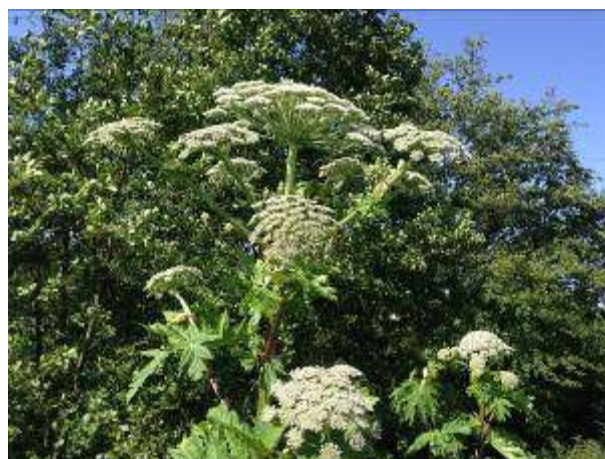
LE SECOND PASSAGE PERMETTRA DE COUPER LES PIEDS AVANT LA MONTEE EN GRAINE DES FLEURS

- Certaines Berces du Caucase, même sectionnées, peuvent en cas de réserve importante de sève produire une ombelle de substitution (fleur). Il est important de conserver un temps d'attente d'environ 1 mois entre les 2 passages pour permettre aux individus réticents de produire une ombelle et d'être traités avant la montée en graines de la fleur.

- Dans le cadre du second passage, il est demandé aux ouvriers de veiller à séparer les fleurs de la tige afin de limiter la maturation des graines au sol.
