COMPTE RENDU DE LA REUNION DE CHANTIER N°12

Chantier : Dérasement du seuil de Sougland et restauration morpho-écologique du lit du Gland à Saint-Michel

Date de réunion : 15 juin 2017

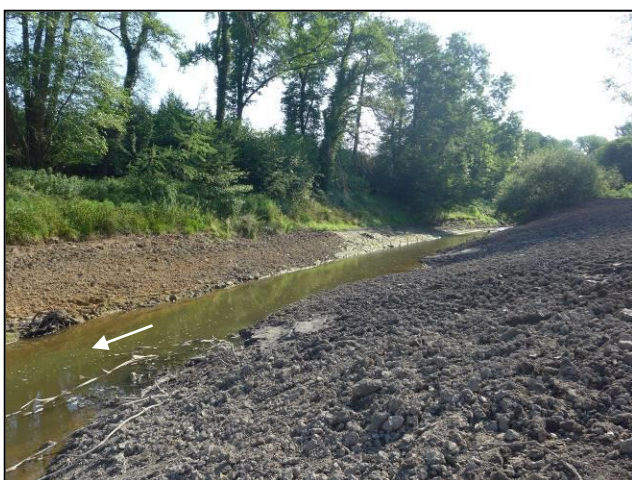
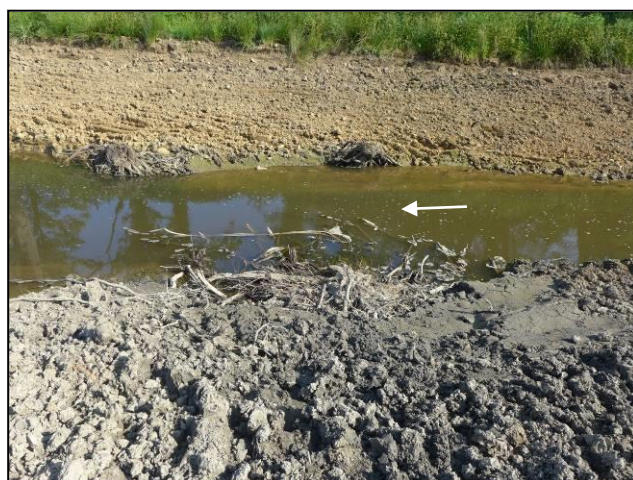
- Le reprofilage du sommet de la berge droite est achevé (point 3).
- Le reprofilage de la berge gauche en amont et en aval de l'affluent sont achevés (point 1). Quelques souches ont été mises en place en pied de berge pour diversifier les écoulements comme demandé. La zone de dépôt en arrière berge est en cours de mise en forme définitive.

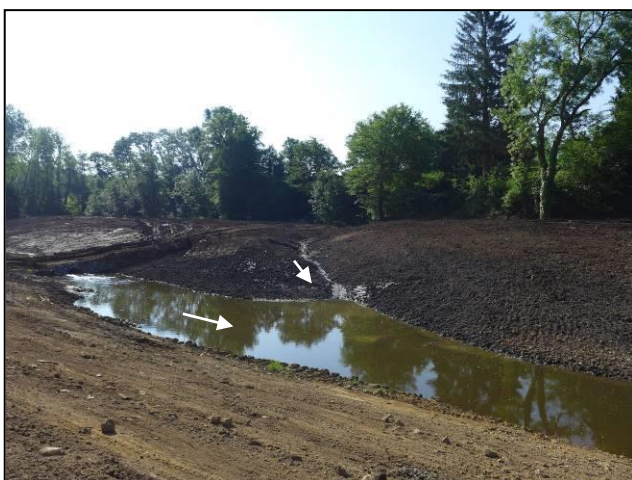
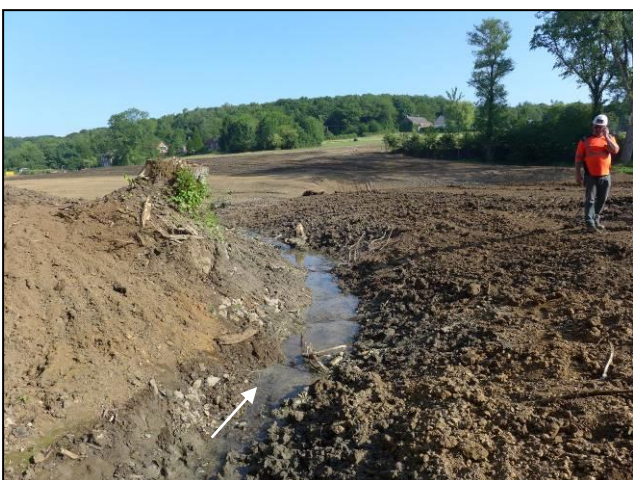
- Le ruisseau affluent rive gauche a été reprofilé conformément aux directives édictées ainsi que la zone de confluence avec le Gland (point 5).

- **Rappel,** le profil en long du ruisseau sera stabilisé par la mise en place de souches de taille réduite (posées en biais et en travers du lit), et de branches ramifiées tous les 5 mètres linéaires environ. Des matériaux graveleux seront mis en place en fond de lit pour reconstitution d'un substrat (matériaux constitutifs du passage à gué en mélange avec des fragments de schiste altéré issus des terrassements).

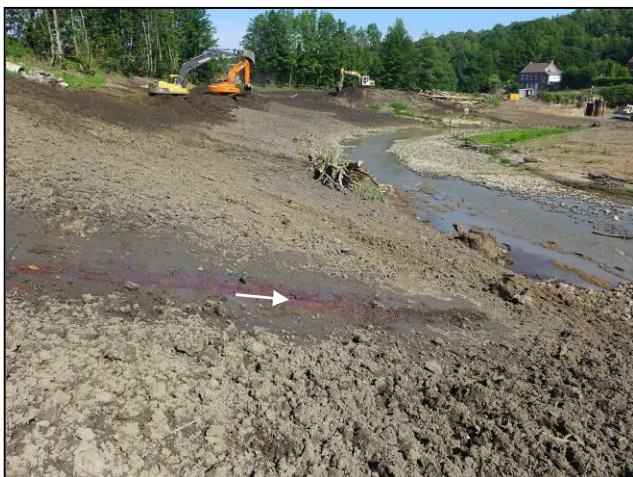
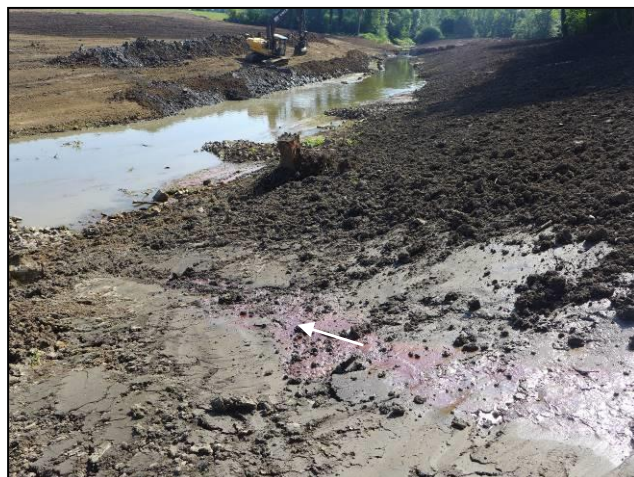
- Les arrivées d'eau provenant du talus rive gauche ont été remises à ciel ouvert et les remblais sus-jacent évacués vers la zone de dépôt amont.

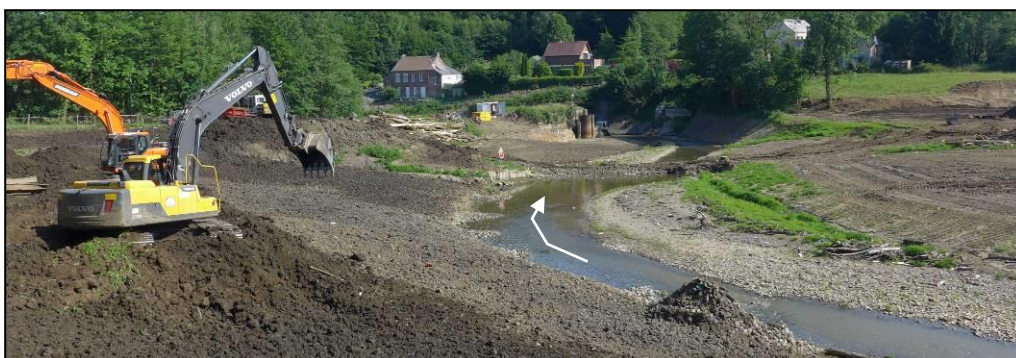
- Le cordon de matériaux grossiers disposé temporairement en pied de berge gauche a été supprimé et réutilisé pour la réalisation de petits épis déflecteurs temporairement au pied de la courbe prononcée rive gauche.

- Deux petits épis temporaires seront légèrement rallongés et deux épis supplémentaires seront ajoutés dans la courbe de manière à avoir une certaine régularité dans l'implantation des déflecteurs.

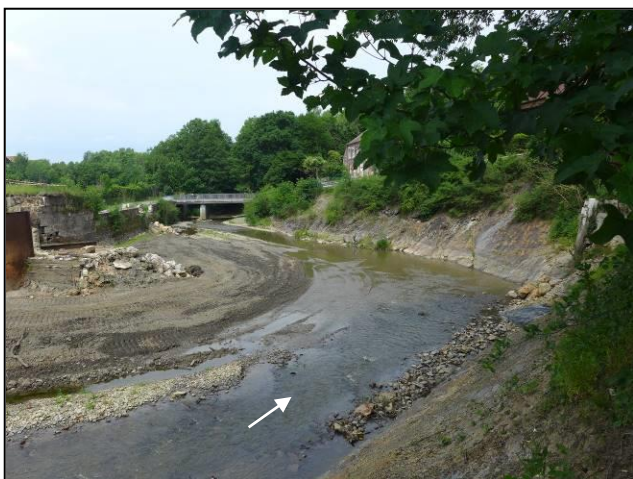
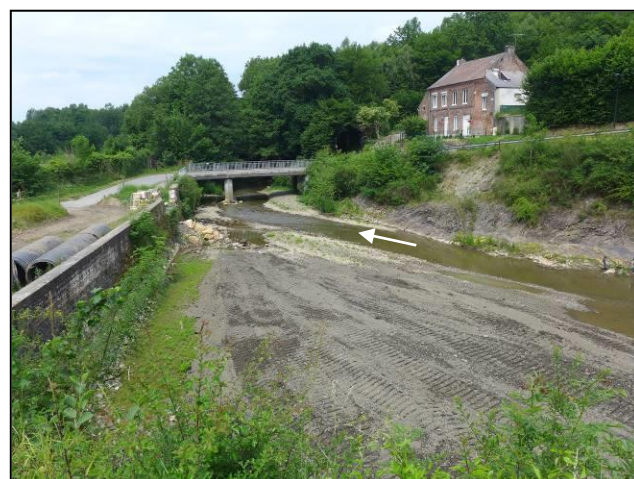
- La descente d'eau pluviale en enrochement a été démontée et un élément de buse retiré. Le débouché du réseau est en cours d'aménagement ainsi que le fossé d'évacuation vers le ruisseau longeant la digue.
- L'atterrissement important de sable et graviers s'étant formé en aval immédiat de l'ancien barrage suite aux crues hivernales a été arasé et les matériaux mis en forme dans la continuité du pertuis, conformément au projet.

- La nature des terrains n'étant pas compatible avec la mise en place d'un regard en béton (poids de l'ouvrage trop important), il est décidé d'aménager la sortie du réseau au moyen d'enrochements permettant la dissipation de l'énergie hydraulique et la déviation des écoulements en direction du fossé. Pour éviter la circulation d'eau entre les blocs et les affouillements, un géotextile synthétique sera mis en place en transition sous les enrochements. Le fossé ne sera pas empierré mais simplement végétalisé.

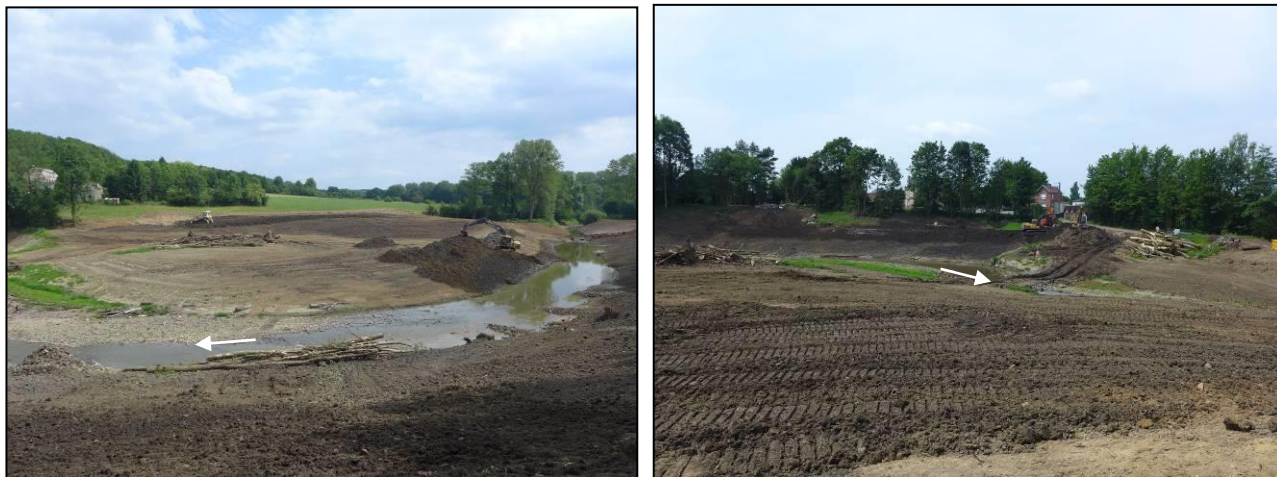
- Les travaux de terrassement sont toujours en cours sur les zones concernant les interventions suivantes :
 - reprofilage de la berge gauche et évacuations de excédents de matériaux (point 4).
 - reprofilage de la berge droite et modelage des excédents de matériaux dans le prolongement de la prairie (point 2),

- Les transitions entre les parties remblayées et le terrain naturel seront soigneusement reprises de manière à ne pas enterrer le collet des arbres maintenus et à supprimer les éventuelles zones de rétention des eaux.

- Pour augmenter les surfaces de transition et également adapter le gabarit du cours d'eau légèrement sous-dimensionné à cet endroit, il est demandé de créer une risberme d'environ 2 mètres de large en pied de berge droite sur environ 75 mètres en aval du passage à gué. Les excédents de matériaux seront mis en dépôt en arrière berge dans la continuité de la prairie. Pour anticiper le rééquilibrage attendu du profil en long du cours d'eau, cette risberme sera terrassée sous le niveau actuel des eaux.
