Retour d'expérience

Reméandrage et continuité écologique sur l'Ardon et l'Ailette

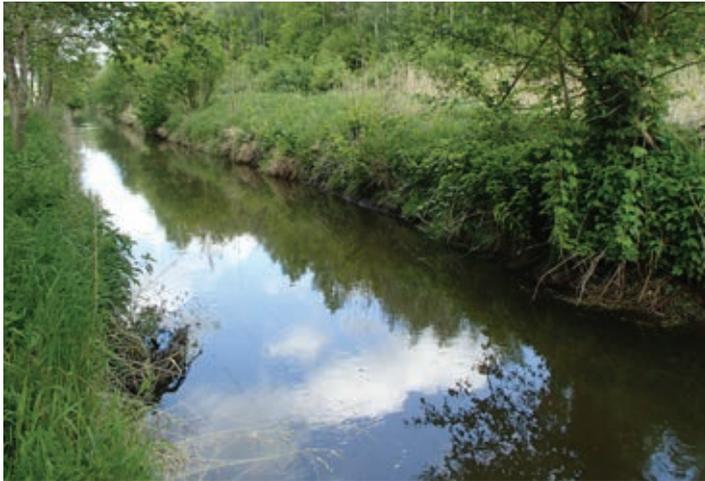
Les lits de l'Ardon et de l'Ailette ont été recalibrés et rectifiés depuis des décennies et régulièrement curés durant les années qui suivirent. La partie aval de l'Ardon était le secteur le plus touché par ces pratiques. Son lit était rectiligne et surdimensionné, n'assurant pas un bon fonctionnement morphodynamique de la rivière et par conséquent constituait un milieu défavorable à la vie aquatique. En effet, les écoulements y étaient lenticules et homogènes, ce qui favorisait le colmatage du fond par des sédiments fins et l'envasement récurrent du lit. En aval de la route départemental 653, un ouvrage en pierres

L'Ardon avant travaux en 2013

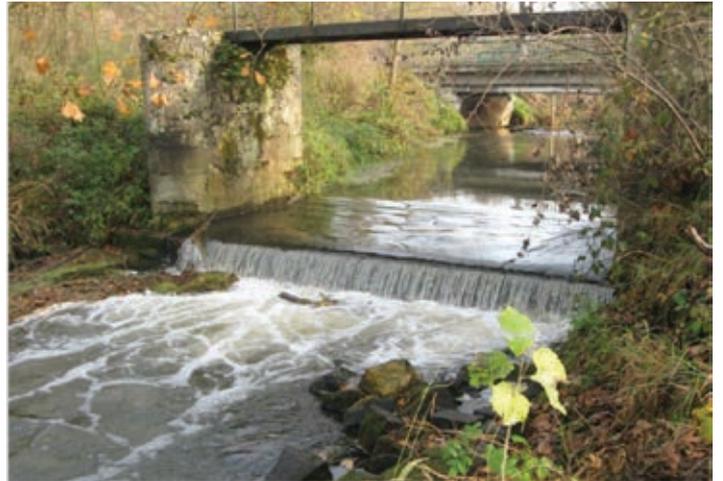
taillées, composé d'un seuil en travers de l'Ailette, d'un mur en pierre et d'une passerelle appuyée sur une pile, constituait un véritable obstacle à la migration piscicole. D'une hauteur de chute de plus de 50 cm, cet ouvrage, classé Grenelle, influençait les niveaux d'eau amont jusqu'au secteur soumis aux travaux de reméandrage (800 m), ce qui provoquait un ralentissement des écoulements et une homogénéisation des habitats. Ce seuil, très ancien, avait été réalisé par le Service de la Navigation, mais n'avait plus d'usage depuis de nombreuses années.

Le seuil du pont d'ELLE en 2010

L'un des objectifs de la suppression du seuil est de restaurer le profil en long de l'Ailette et de l'Ardon afin de permettre un abaissement des lignes d'eau, un accroissement des vitesses d'écoulement et un bon fonctionnement morphodynamique de ces deux cours d'eau. Le seuil, la passerelle métallique et la pile ont été ainsi complètement arasés en novembre 2012. Les parties apparentes du mur en travers du lit mineur ont également été détruites afin de ne pas risquer de provoquer des désordres sur les écoulements de la rivière.

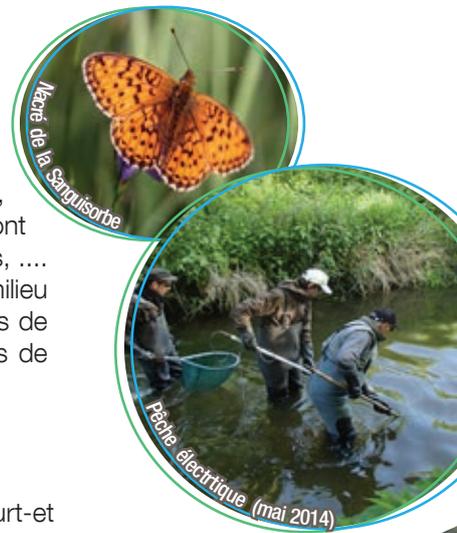
Localisation des travaux

Les travaux de reméandrage se situent sur le tronçon aval de l'Ardon juste avant la confluence avec l'Ailette. Ils débutent au niveau du pont de la route départementale n°15 pour se terminer environ 400 m plus en aval. 2 communes sont

concernées par les travaux : Royaucourt-et-Chailvet et Chavignon. Le seuil du pont d'Elle se situe quant à lui sur l'Ailette, environ 300 m après la confluence avec l'Ardon.

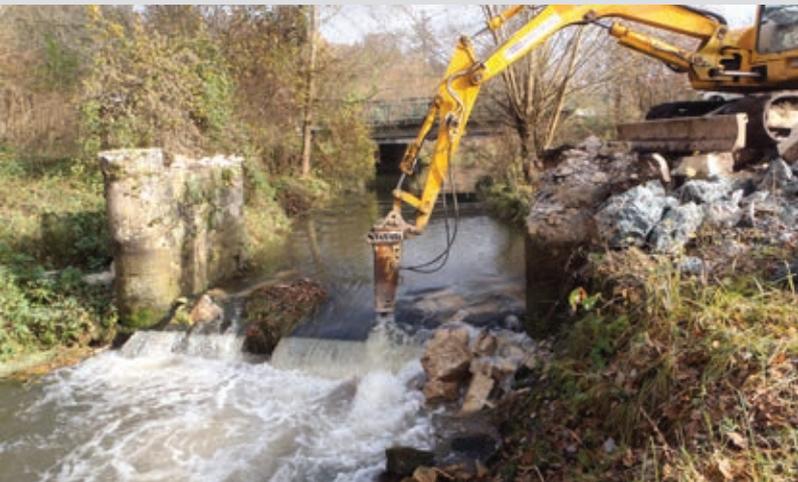
Travaux d'arasement du seuil en novembre 2012

Le volume des matériaux retirés a été estimé à 35 m³. Quelques blocs existant au fond du cours d'eau en aval du seuil ont été récupérés et régalés de façon éparse dans le lit mineur en amont et en aval de l'ancien seuil afin de favoriser une diversité du fond de l'Ailette.

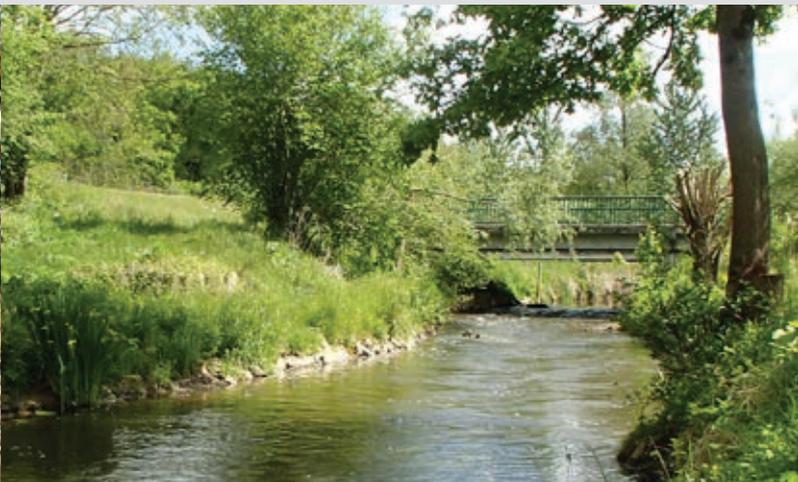
L'Ailette 1 an après les travaux (2013)

Les berges ont été talutées en pente douce sur quelques dizaines de mètres afin de permettre l'implantation d'une végétation naturelle et adaptée au bord de rivière. Moins d'un an après les travaux, il ne restait presque aucune trace du seuil, dont l'arasement a permis de restaurer la continuité écologique sur plus de 25 km linéaire.

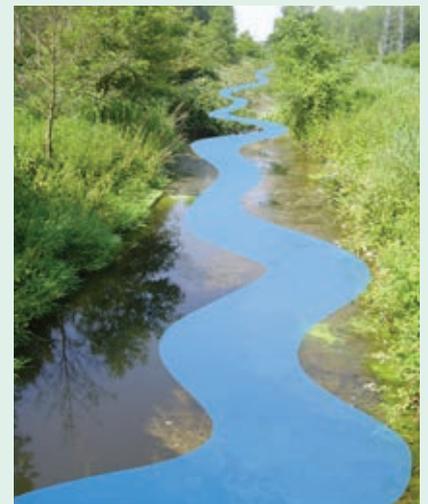
Création d'un lit d'étiage sinueux

Les travaux de reméandrage comprenaient la création d'un chenal sinueux au sein même de l'ancien lit recalibré. La technique employée fut celle du «déblai-remblai». En effet, le merlon de curage, qui était très présent en rive droite de l'Ardon, fut entièrement arasé sur 400 m linéaire afin d'être repositionné dans le lit mineur et ainsi recréer des banquettes aux pieds des berges. Ces remblais ont été déposés de manière alternée afin de recréer un lit d'étiage sinueux à l'aspect beaucoup plus naturel.

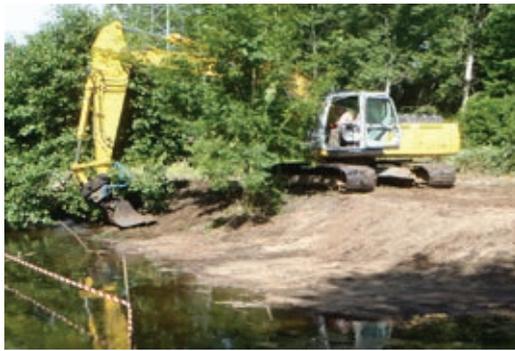
Talutage des berges et création de banquettes

Les berges, très abruptes, ont pour certaines été talutées en pente plus douce afin de permettre l'implantation d'une végétation rivulaire diversifiée. Les secteurs sur lesquels des arbres étaient présents ont été maintenus en état afin de diriger les écoulements au niveau du système racinaire et

L'entreprise commença par écrêter le haut des berges ainsi que le merlon de curage afin d'obtenir assez de terre pour constituer les banquettes. De bonnes conditions hydrologiques ont été nécessaires pour caler de manière optimale la hauteur des banquettes, car elles doivent pouvoir être submergées dès la montée des eaux. Afin de les stabiliser, un géotextile en fibres de coco a été mis en place sur la majeure partie du linéaire.

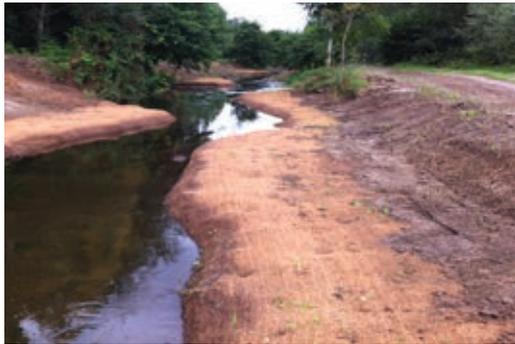
Pose de géotextile et ensemencement des berges

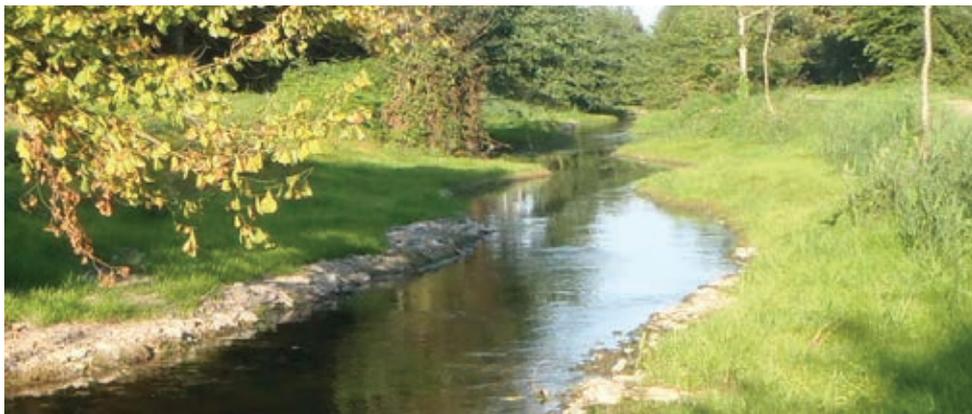
L'Ardon 1 mois après les travaux (septembre 2014)

Une fois les berges talutées en pente plus douce et le lit d'étiage redessiné (largeur comprise entre 2 et 3 m), une recharge granulométrique de 80 m³ de matériaux calcaires (diamètre 0-150 mm) a été opérée sur les 520 m linéaire du nouveau lit. L'ensemencement des berges et la plantation de 2 000 pieds d'hélophytes sont venus finaliser les travaux au début du mois d'août.

Après seulement quelques semaines, la végétation avait repris sa place et rendait à la rivière son aspect naturel. Désormais, le fond du lit présente un substrat varié et des faciès d'écoulement plus diversifiés. Sur ce tronçon, l'Ardon a retrouvé des habitats beaucoup plus favorables à la vie aquatique qu'auparavant. Un suivi biologique et hydromorphologique complet permettra de réellement connaître à moyen terme l'impact et le gain écologique de tels travaux sur ce cours d'eau.
