Réf. 1602019

Etude de conception d'un plan d'hydraulique douce sur le bassin versant du Clignon amont

PHASE 1 : ETAT DES LIEUX : SYNTHESE

SYNDICAT INTERCOMMUNAL DE GESTION DU BASSIN VERSANT DU CLIGNON

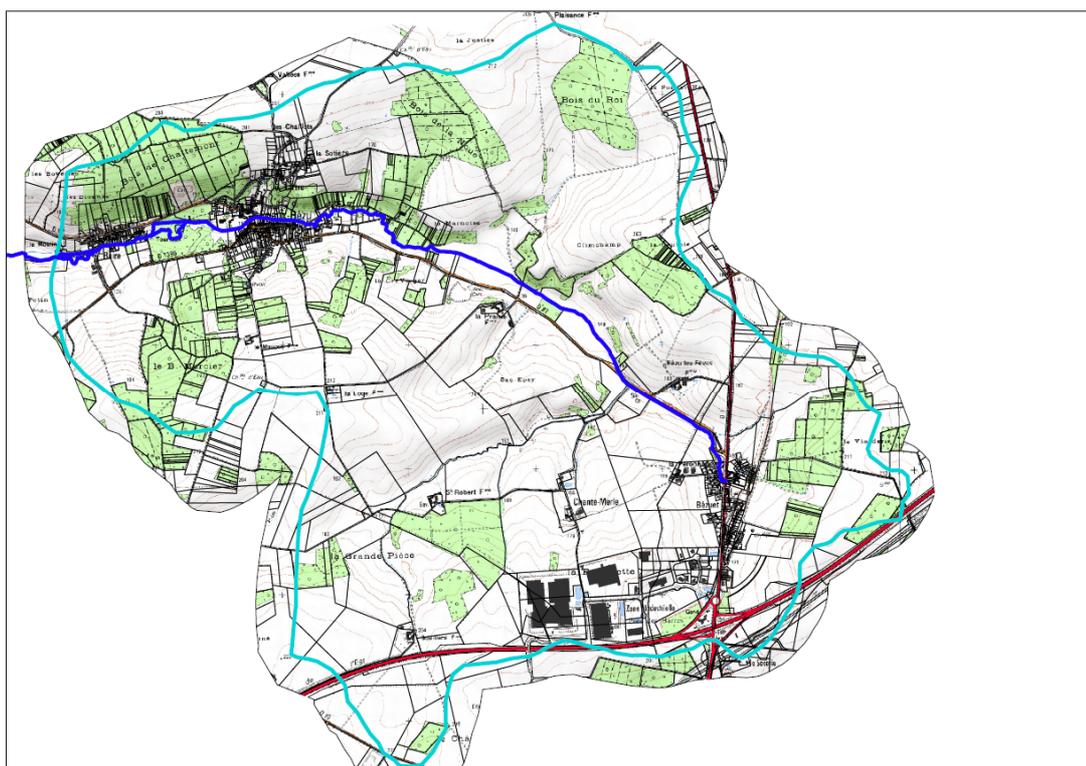
Figure 1 : périmètre d'étude

Le périmètre de l'étude s'étend sur l'ensemble du bassin versant du Clignon Amont, d'une superficie totale de 2 227 ha, sur la base de la topographie, sans tenir compte des modifications liées aux aménagements anthropiques.

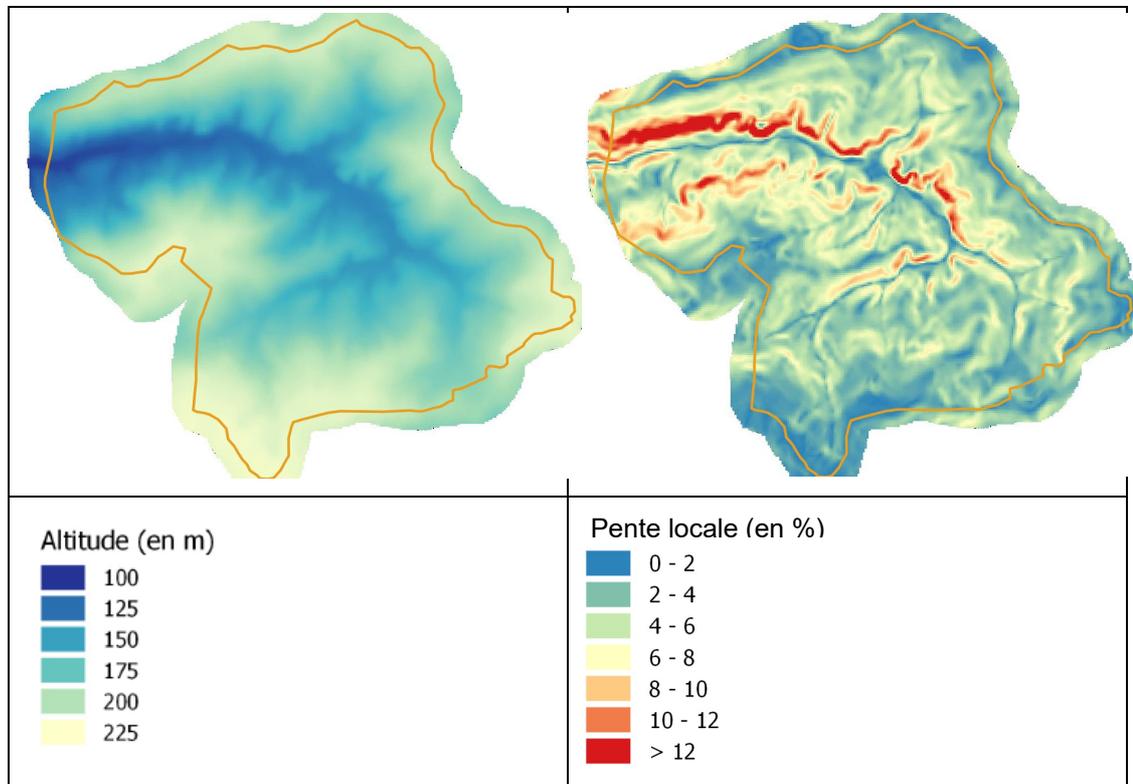
Figure 2 : cartes de l'altimétrie (en m) et des pentes locales (en %)

La topographie est marquée par la vallée fortement encaissée du Clignon. Le plateau dominant la vallée est d'une altitude comprise entre 222 m (en limite sud) et 194 m (au nord-est), tandis que l'altitude de la vallée décroît de 170 m au droit du hameau de Bézuët à 105 m en aval du hameau de Buire.

Les versants dominants la vallée présentent des pentes locales moyennes comprises entre 4 et 8%, avec localement des valeurs dépassant 10%. Les plus fortes pentes s'observent sur le versant nord en limite de la vallée, avec des valeurs dépassant 20% sur le versant dominant le bourg d'Epoux-Bézu.

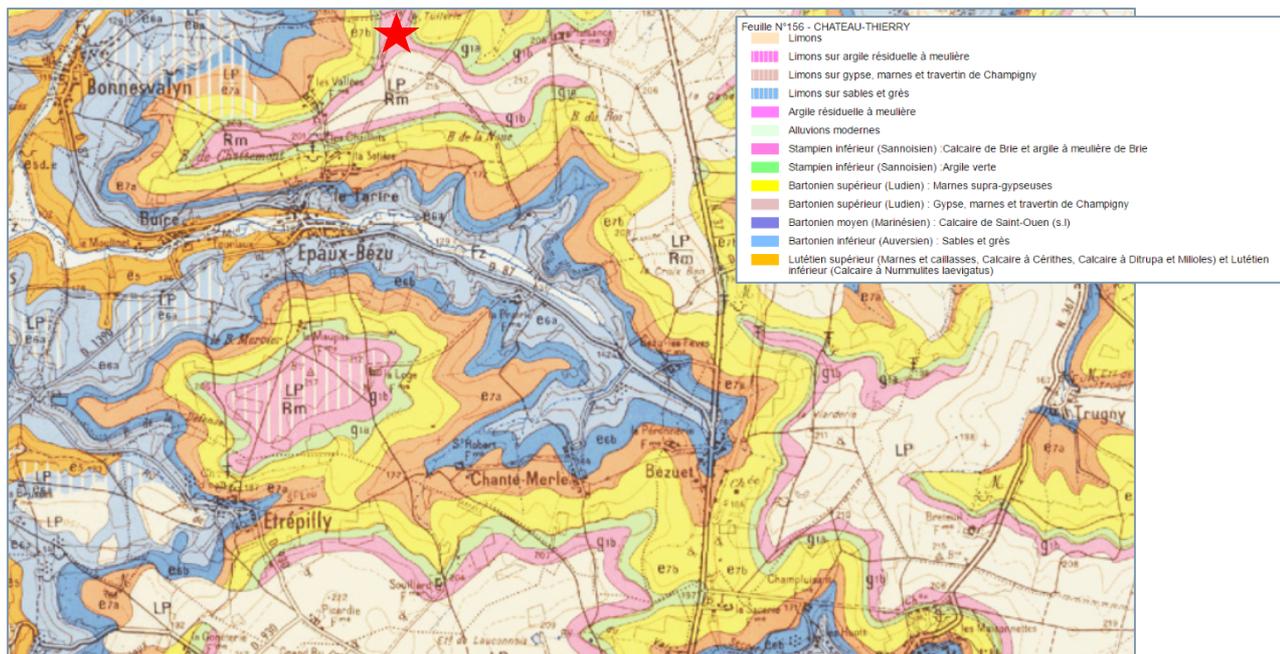
Figure 3 : extrait carte géologique 1/50 000 « Château Thierry » (source BRGM) (étoile rouge : localisation du forage de référence 01562x0211/PZPL1, figure 4)

L'assise géologique est constituée par une succession de bancs de marnes gypseuses à supragypseuses, d'argiles et de calcaires, d'environ 50 m d'épaisseur en haut et mi versant. Ces formations protègent les sables et grès de l'Auversien (e6a) (environ 30 m d'épaisseur), effleurant en bas de versant, correspondant à la portion la plus pentue. L'encassement de la vallée de Clignon (au droit d'Epoux-Bézu) est stoppé par les marnes et caillasses du Lutécien.

Les formations de couverture sont constituées des limons de plateau, très argileux, et des alluvions modernes en fond de vallée sur 2 à 5 m d'épaisseur.

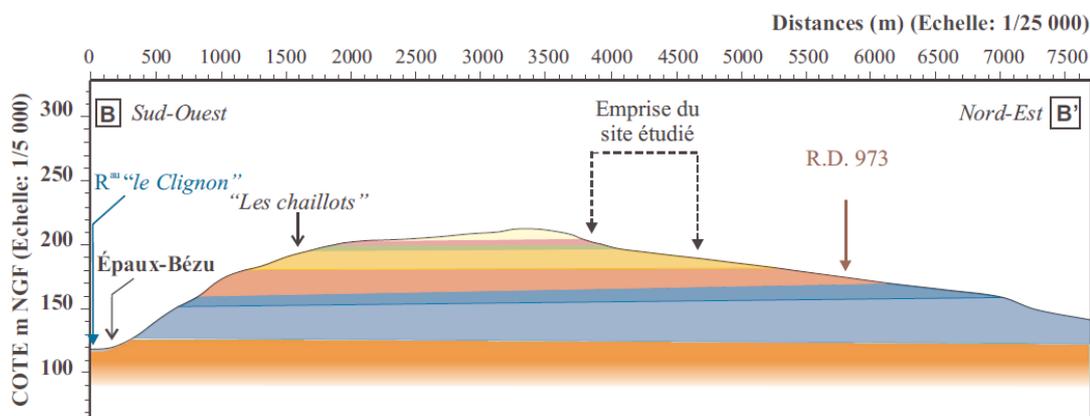
Figure 5 : coupe géologique de Grisolles (le Charme) à Epoux-Bézu (source AH2D, 2004)

- Fz: Alluvions modernes
- LP: Limons des plateaux
- g,b: Calcaire et Argile à meulière de Brie
- g,a: Argile verte
- e,b: Marnes supragypseuses
- e,a: Gypse et Marnes gypseuses
- e,b: Calcaire de Saint-Ouen
- e,a: Sables et grès
- e: Marnes et caillasses - Calcaires fossilifères

Valor'Aisne	
Site "Le Charme" - commune de Grisolles (02)	
Coupes géologiques AA' et BB'	
(tracés: Cf. Planche 2)	
	Planche 3
Juin 2004

Les tests de perméabilité des argiles et des marnes supragypseuses du haut et mi-versant donnent des valeurs extrêmement faibles comprises entre 10^{-7} et 10^{-9} m/s, soit quasi imperméables à imperméables (source «Etude géologique, hydrogéologique et technique, CSDU Grisolles, AH2D, 2004 »). Par ailleurs, les limons de plateau, souvent mélangés aux argiles résiduelles de meulière, sont très argileux, et présentent donc une faible perméabilité.

Ainsi, le plateau, le haut et mi versant sont peu, voire pas, favorables à l'infiltration. D'autre part, de nombreuses nappes sont présentes dans ces formations géologiques, expliquant les importants ruissellements observés en mai 2016, suite à la longue période pluvieuse ayant rapidement saturée les sols et alimentée les nappes de haut et mi versant.

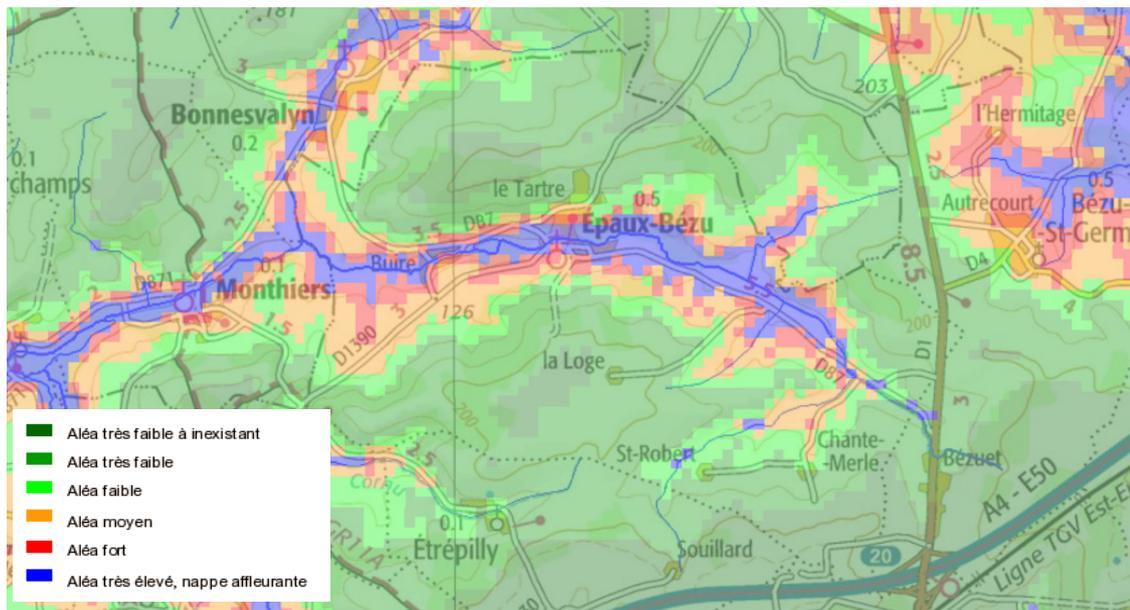
Figure 6 : extrait cartographie aléa inondation par remontée de nappe (source BRGM)

L'aquifère principal est présent dans les marnes et caillasses du Lutécien, alimentant le cours d'eau du Clignon. Seul cet aquifère est susceptible de présenter un aléa inondation par remontée de nappe très élevé, limité à la vallée alluviale du Clignon (Cf. zone bleue, figure 6).

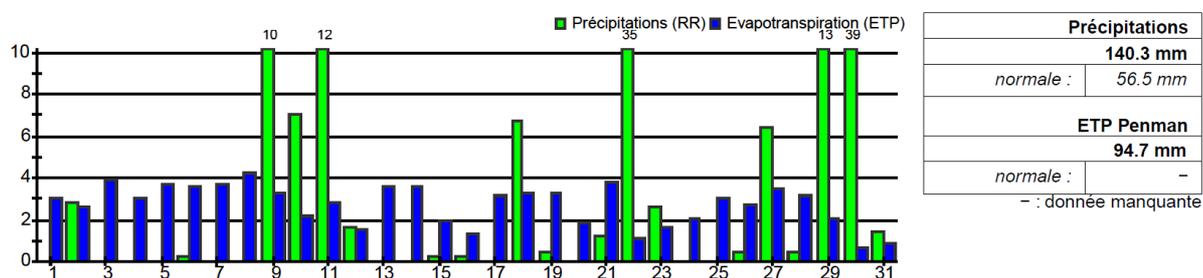
Figure 7 : précipitation journalière en mm, poste de Braine (02) de mai 2016 (source Météo France)

- les inondations résultants de longues périodes pluvieuses, d'avantage liées au cumul pluviométrique qu'à l'intensité des pluies. Le ruissellement résulte d'une saturation généralisée des sols, s'accompagnant parfois par un apport des eaux de source. Le mois de mai 2016 correspond à ce type d'évènement avec un total mensuel de 140 mm, dont 13 mm le 29 mai et 39 mm le 30 mai 2016,
- les crues rapides survenant à l'occasion de précipitations intenses du type orageux. L'intensité pluviométrique dépasse rapidement la capacité d'infiltration des sols, permettant la formation d'un ruissellement par refus à l'infiltration, en particulier pour les sols pas ou peu couverts. L'évènement de juillet 2000 correspond à ce type d'épisode, avec deux épisodes de 80 mm.

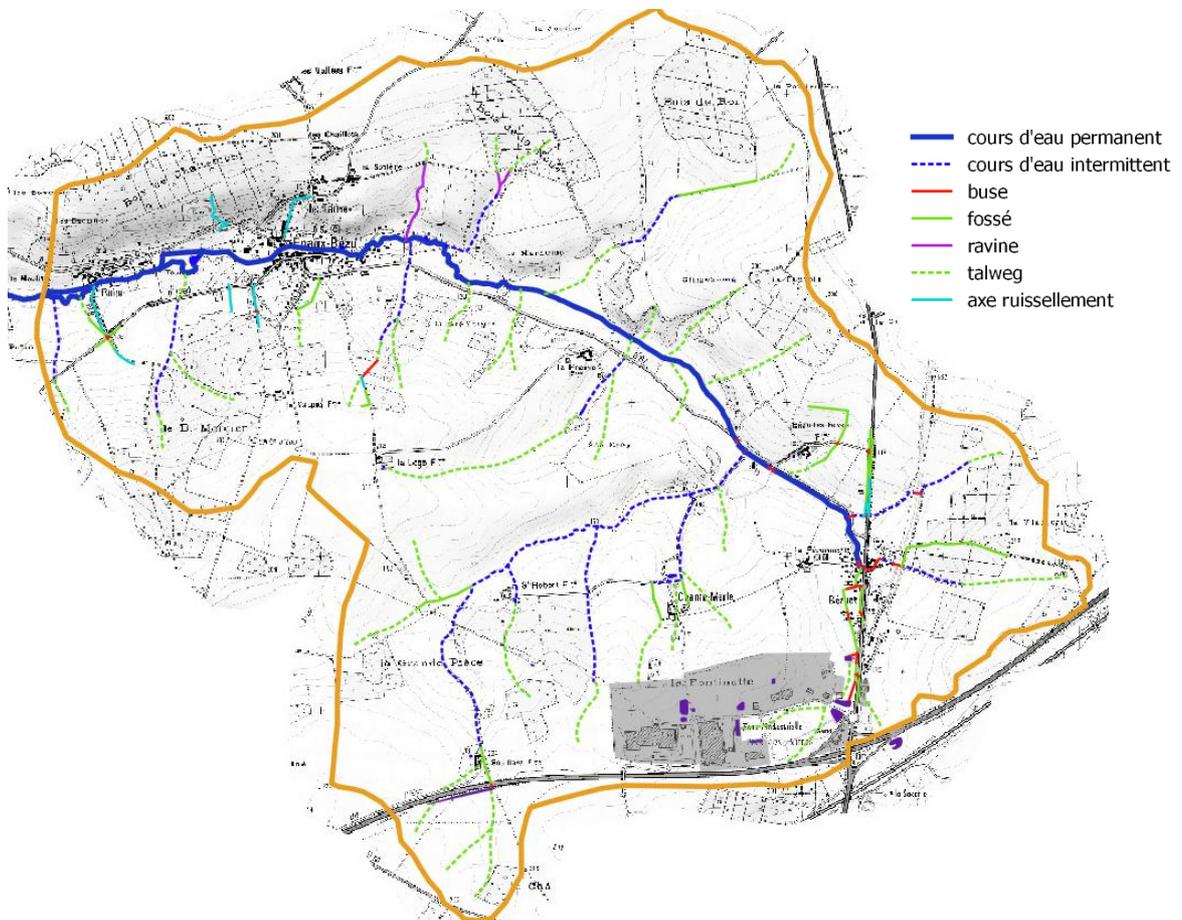
Figure 9 : réseau hydrographique

Le bassin versant amont du Clignon est drainé d'est en ouest par le cours d'eau du Clignon, unique cours d'eau permanent du périmètre, d'une longueur totale de 7,5 km. Sept petits rus sont classés en cours d'eau intermittents par la BD Carthage, représentant un total de 10,4 km.

La cartographie des principaux fossés, buses et ravines forestières a été établie par reconnaissance détaillée de terrain. Ces réseaux secondaires cumulent un linéaire de 7,5 km. D'autre part des axes de ruissellement sur chemins, routes et plein champ ont été signalés comme étant fonctionnels lors de l'enquête communale. Ces axes représentent 2 km supplémentaires. Enfin, en amont de ces collecteurs du ruissellement, les talwegs (fonds de vallon topographiques sans collecteur) concentrent les ruissellements diffus. Cartographiés par analyse fine de la topographie, avec contrôle de terrain, ces talwegs cumulent 17,8 km. Sur les versants boisés à forte pente, les axes de concentration du ruissellement sont soulignés par des ravines, totalisant 850 m.

Ainsi le bassin versant amont du Clignon totalise 45,3 km de réseau hydrographique, soit une densité de drainage du ruissellement de l'ordre de 2 km de collecteur par km².

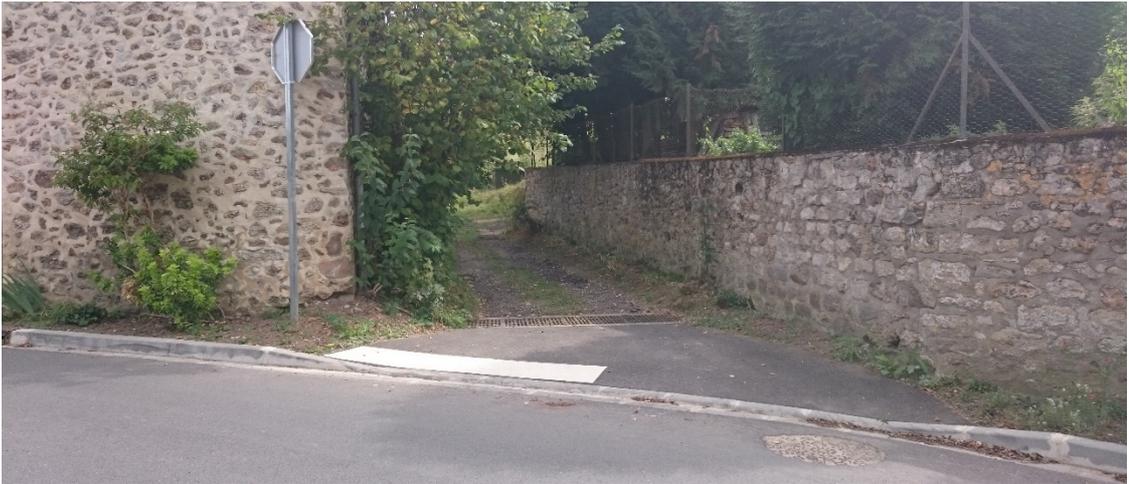
Le réseau pluvial urbain de la commune d'Epaux-Bézu est peu développé. Il se compose d'un réseau busé, notamment la rue de l'Allée de la Vicomte, dont les exutoires sont le cours d'eau du Clignon. Ce réseau est dimensionné pour uniquement la gestion usuelle des eaux pluviales de la voirie. En cas d'épisode de ruissellement exceptionnel, les écoulements se font directement par ruissellement sur la chaussée.

Photo 1 : grille avaloir raccordée au réseau busé de l'Allée de la Vicomte (Epaux-Bézu)

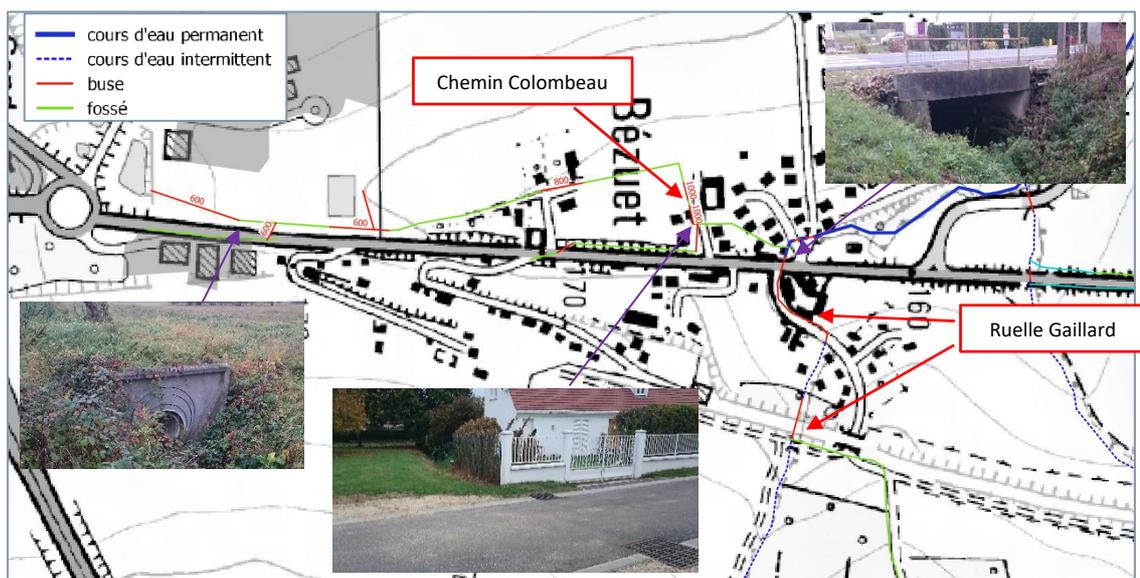
Figure 10 : réseau principal de gestion des eaux pluviales de Bézuet

Le réseau des eaux pluviales du hameau de Bézuet s'appuie directement sur le Clignon et les rus secondaires. Ce réseau est dimensionné en tenant compte des débits usuels des cours d'eau (buse d'un diamètre compris entre 800 et 1000 mm).

Cependant, des tronçons présentent un risque d'inondation des habitations voisines en cas de dépassement de capacité. Il s'agit du chemin du Colombeau et de la ruelle Gaillard (Cf. figure 10 ci-dessous).

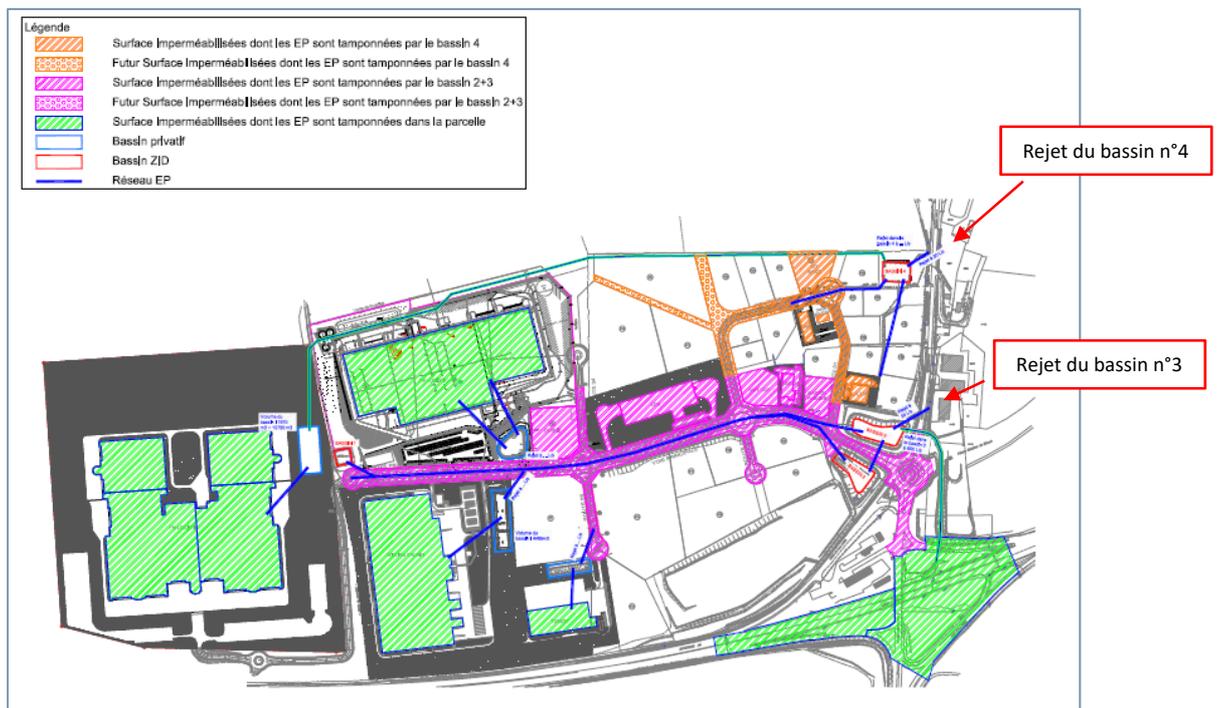
Figure 11 : schéma du réseau des eaux pluviales de la ZID de l'Omois (INGEROP, 2013)

Le réseau d'assainissement de la ZID de l'Omois fonctionne en système séparatif. Le réseau de gestion des eaux pluviales dispose d'une série de bassins d'écêtement avec une limitation du rejet des eaux pluviales dans le cours d'eau du Clignon.

Le diagnostic du réseau des eaux pluviales de la ZID de l'Omois (INGEROP 2013) identifie deux exutoires de rejet des eaux pluviales au Clignon, l'un au droit du bassin n°3 et un second au droit du bassin n°4 (Cf. figure 11 ci-dessous).

La capacité totale des ouvrages d'écêtement, initialement fixée à 18 600 m³ par l'arrêté préfectoral du 4 novembre 1999, est aujourd'hui estimée à environ 41 000 m³ (réserve incendies exclue). Malgré cette forte augmentation (directement liée à l'implantation de nouveaux établissements), la capacité du bassin n°4 (2016 m³ en 2013) est estimée insuffisante en cas de pluie de retour 50 ans.

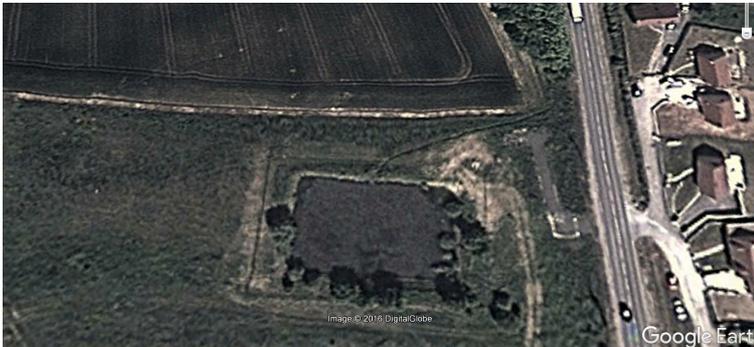
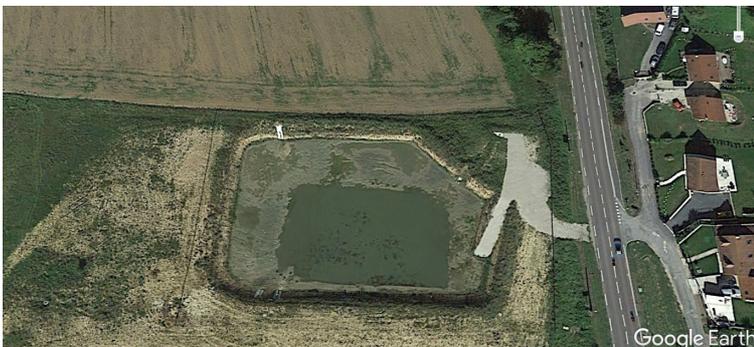
Figure 13 : bassin d'orage n°4 (ou BO_12) de la ZID de l'Omois avant et après travaux d'agrandissement (extraits Google Earth)

L'étude INGEROP (2013) a dimensionné les besoins de stockage du bassin n°4 à 6 000 m³ avec un rejet fixé à 1l/s/ha pour une pluie de projet de retour 50 ans. Suite à ces recommandations, le bassin n°4 a fait l'objet de travaux d'agrandissement (Cf. figure 13 ci-dessous). La nouvelle capacité de stockage du bassin n°4 est non connue.

Cependant, lors des fortes pluies de mai et juin 2016, ce bassin a surversé. Il faut également noter que l'épisode de juillet 2000 est un évènement de retour supérieur à 100 ans. Or, les bassins d'orage de la ZID de l'Omois sont dimensionnés pour une pluie de retour 50 ans.

L'efficacité hydraulique du bassin d'orage n°4 devrait pouvoir être renforcée par l'aménagement de son débit de fuite (dispositif à double débit) et la déconnection du drain issu de la plateforme de FM Logistic (sous réserve que le débit de fuite issu de cette plateforme soit effectivement de 25 l/s).

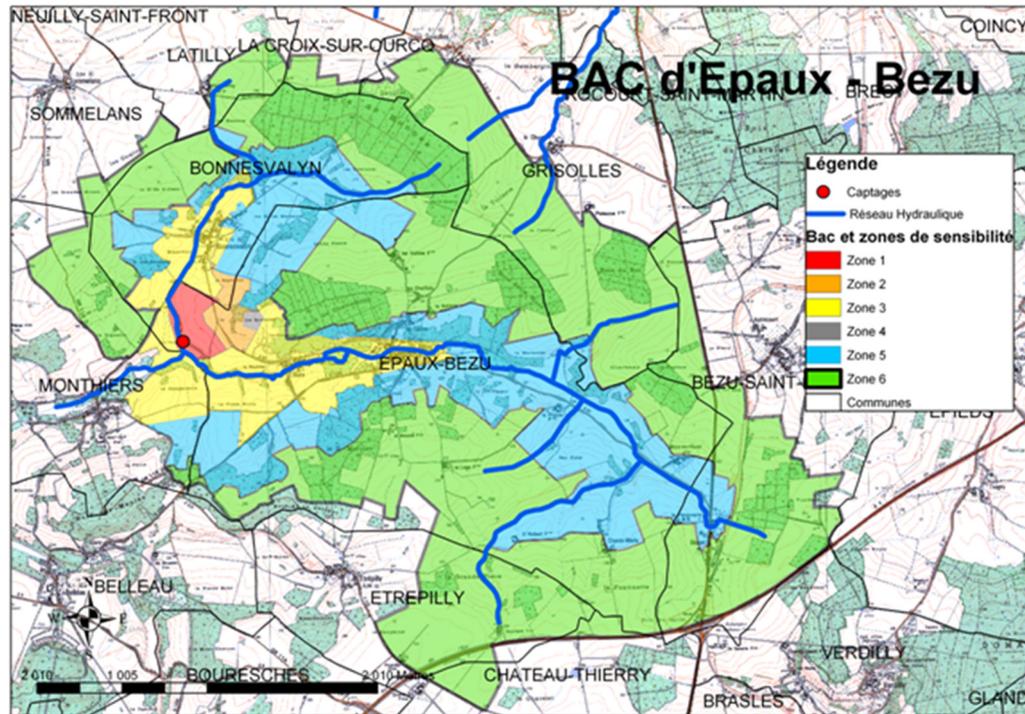
Figure 14 : plan de zonage des actions du bassin d'alimentation du captage d'Epoux-Bézu (source USESA)

Le captage et ses périmètres de protection, périmètre de protection éloigné inclus, sont hors périmètre du bassin versant du Clignon amont. En revanche, un zonage des actions du bassin d'alimentation du captage, en 5 zones de sensibilité, est proposé (Cf. figure 14 ci-après). Le périmètre du bassin versant du Clignon amont (en aval de Buire) est concerné par 4 zones de sensibilité de la zone 3 à zone 6.

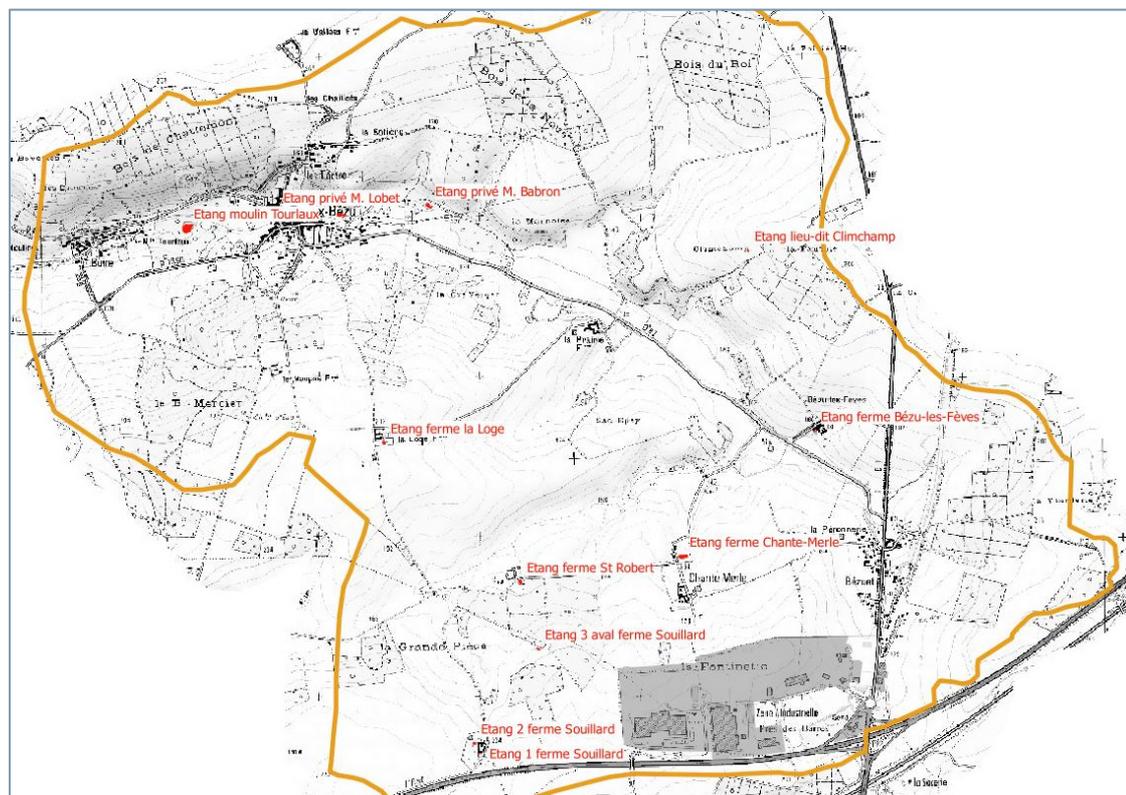
Figure 16 : étangs recensés sur le bassin versant amont du Clignon

La communauté de communes de la Région de Château-Thierry a réalisé en 2005-2006 un inventaire des zones humides (Cf. annexe 2, bibliographie), dénombant 10 mares et étangs sur le périmètre d'étude. Trois étangs supplémentaires ont été ajoutés à cet inventaire : du lieu-dit « Climchamp », de la ferme la Loge et en aval de la ferme Souillard (étang n°3), tandis que deux étangs forestiers (bois de la Fautoie (Epaux-Bézu) et bois de la Viarderie (Bézu Saint-Germain) n'ont pas été retrouvés.

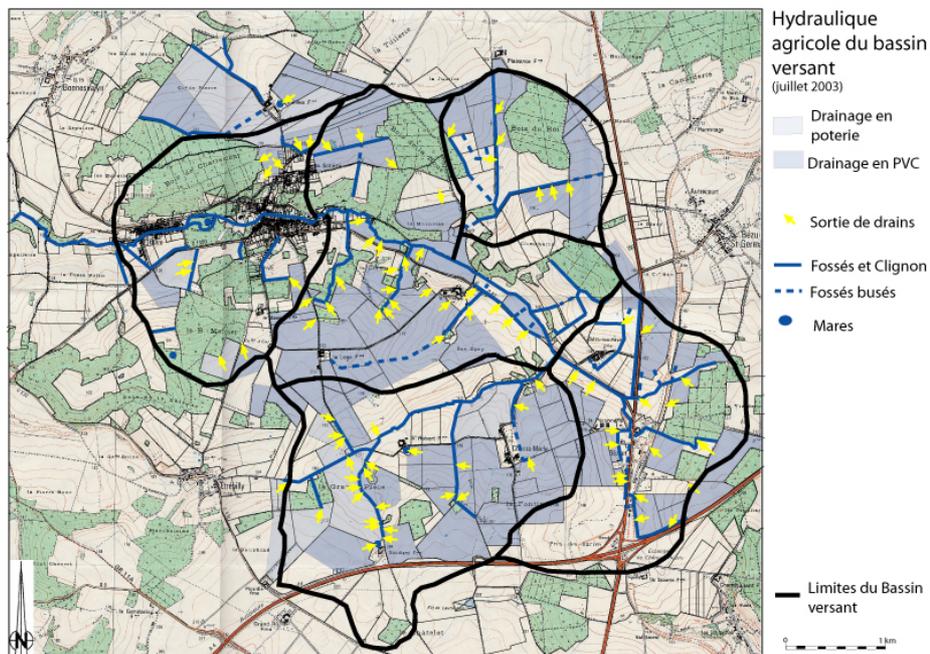
Figure 23 : parcelles agricoles drainées (source SOGETI 2006)

La grande majorité des parcelles cultivées du périmètre est drainée, liée surtout à la nature très argileuse des sols (terres lourdes) et la présence de nappes d'eau souterraines perchées (zones à tendance hydromorphe). La portion de la Surface Agricole Utile (SAU) par exploitant varie de 10% à 100%. Les drains débouchent dans le réseau de fossés et des rus en aval, contribuant à un écoulement de base dans ces réseaux, tout en favorisant l'infiltration des sols au droit des parcelles drainées.

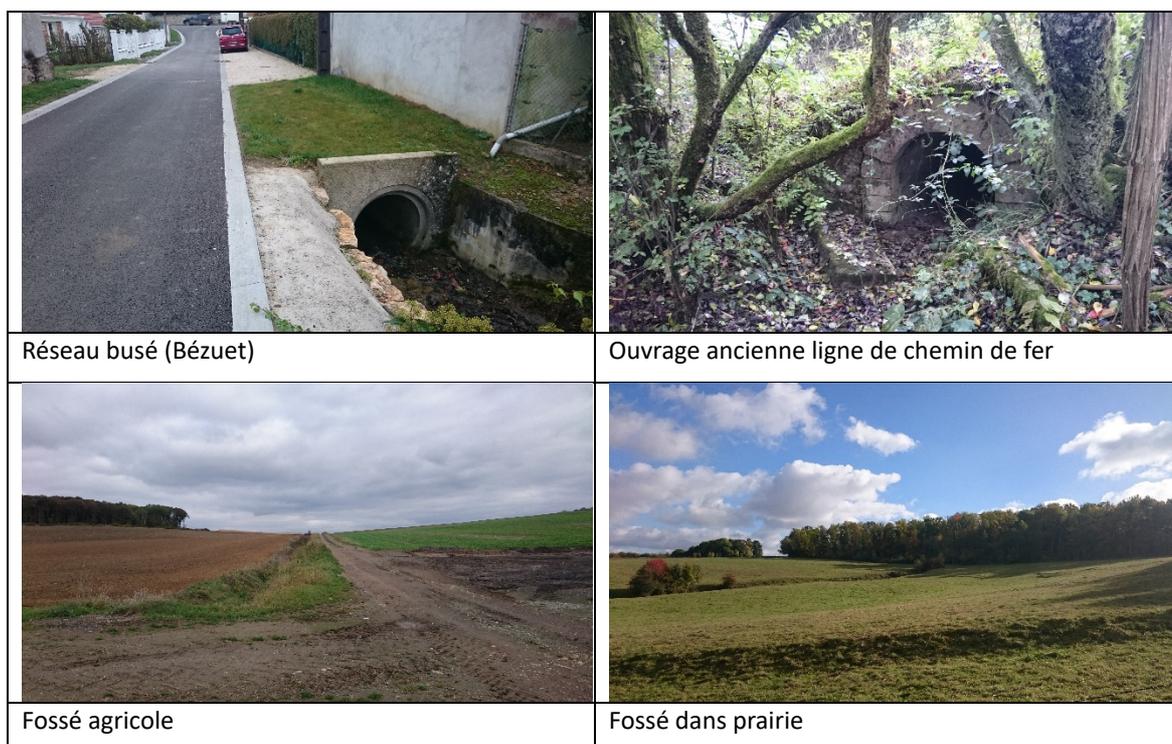
Photo 5 : collecteurs hydrographiques amont (fossés, buse)

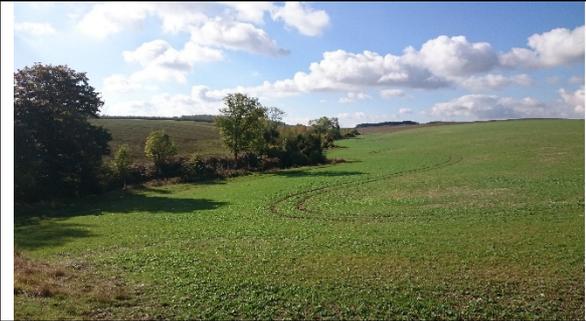
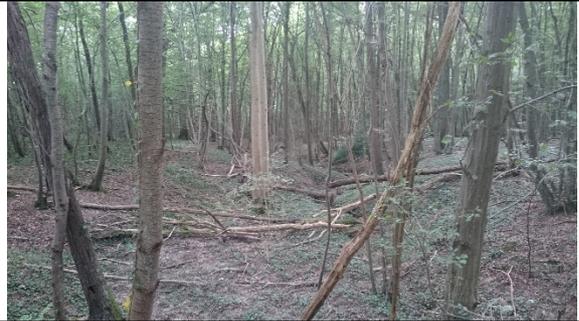
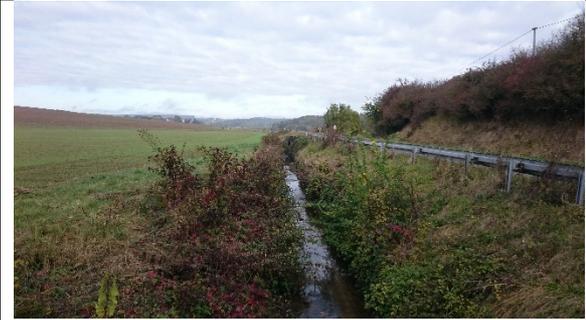
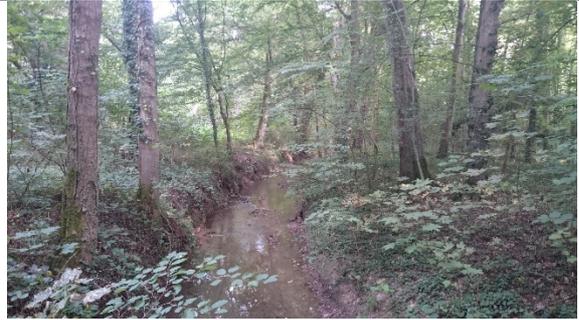
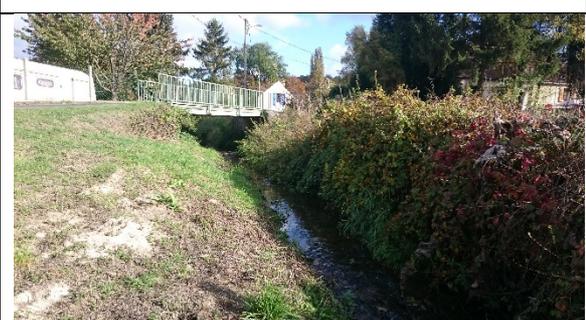
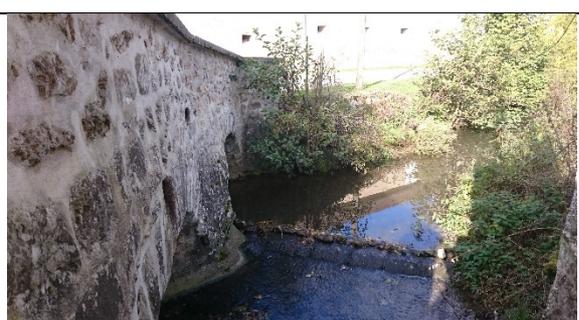
Photo 6 : collecteurs hydrographiques aval (ru, ravine, Clignon)

<p>Ru intermittent (secteur Saint Robert)</p>	<p>Ravine forestière (</p>

<p>Clignon, secteur amont le long de la route D 87</p>	<p>Bras de décharge du moulin Tourlaux</p>

<p>Clignon, secteur de Buire</p>	<p>Pont du Clignon à Buire</p>

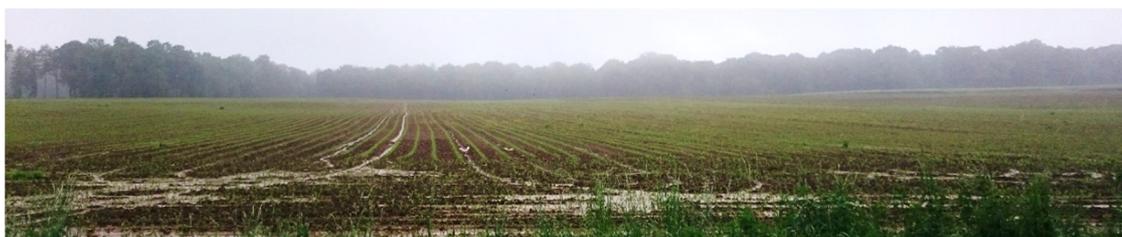
En amont, le cheminement du ruissellement concentré et la direction du ruissellement diffus ont également été cartographiés. Il faut noter que la direction du ruissellement diffus est fortement dépendante du sens du travail du sol.

Photo 7 : ruissellement diffus en plein champ suivant le sens du travail du sol (02 juin 2016, sud de l'Aisne)

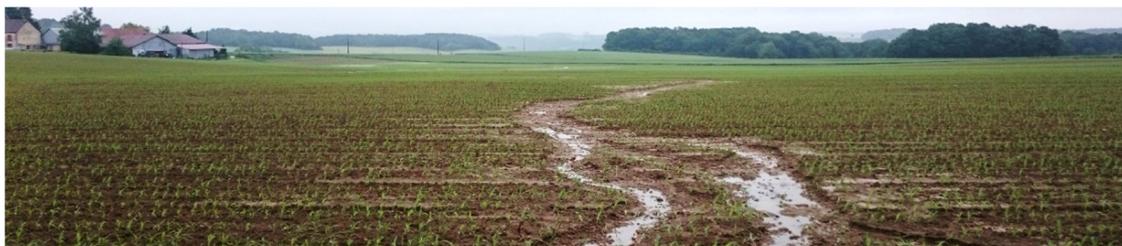
Photo 8 : ruissellement concentré suivant l'axe du talweg (02 juin 2016, sud de l'Aisne)

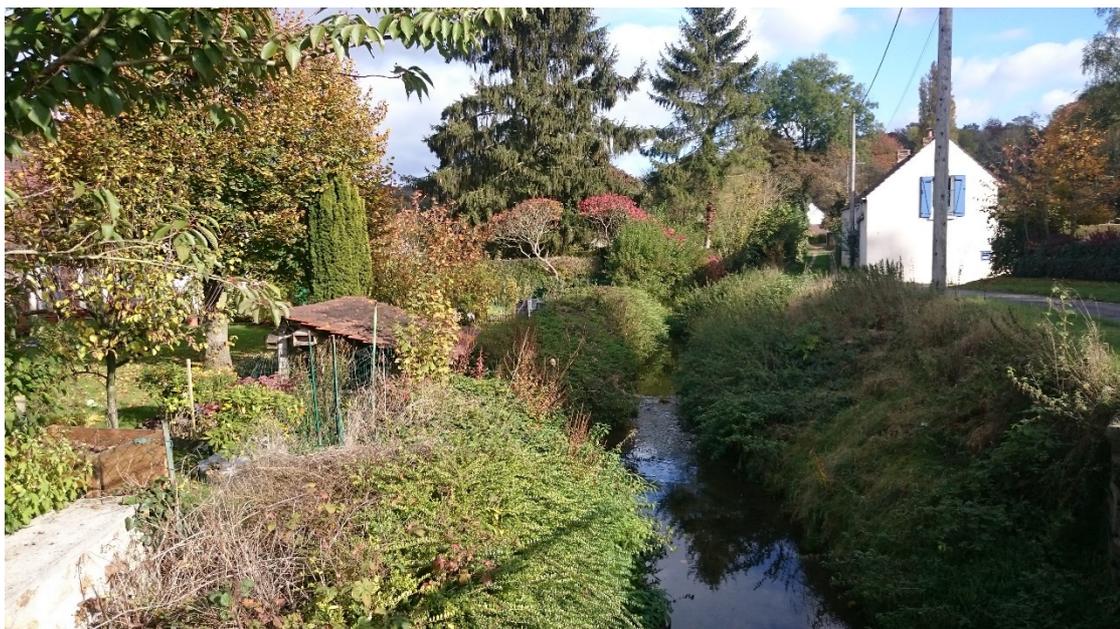
En plus de la crue historique du 9 et 10 juillet 2000, le hameau de Buire subit des inondations par débordement du Clignon régulièrement (1 à 2 fois tous les 5 ans), tel le débordement du 30 et 31 mai 2016.

Photo 9 : secteur inondable dans Buire par débordement du Clignon

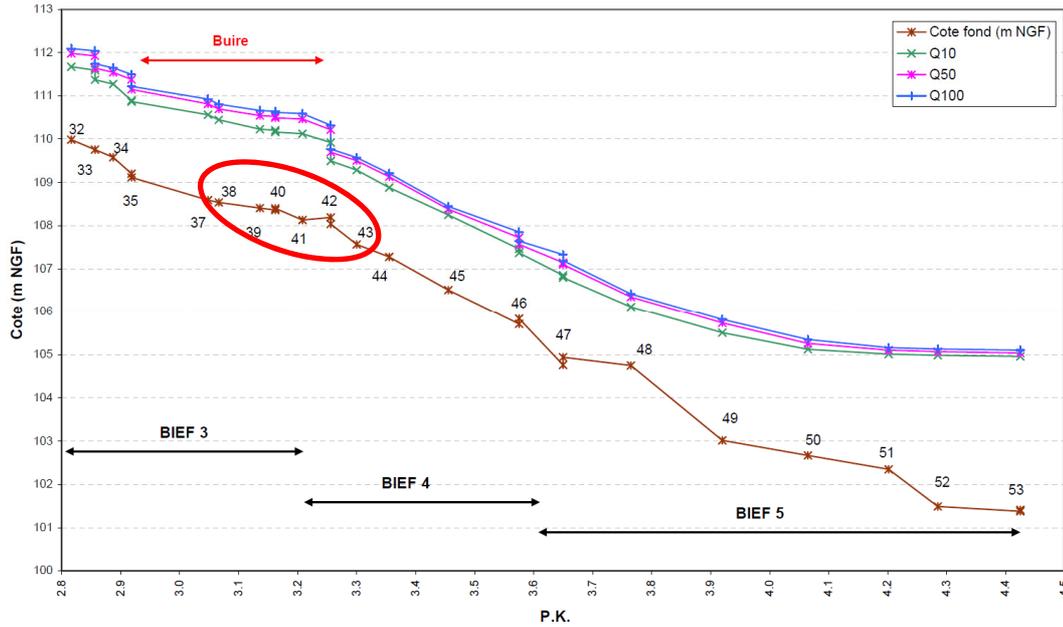
Figure 26 : simulation de la ligne d'eau maximale pour une crue décennale (Q10), quinquennale (Q50) et centennale (Q100) par rapport à la cote de fond du cours d'eau, et situation actuelle

Tableau 11 : simulation de la ligne d'eau (repères sur figure ci-dessus)

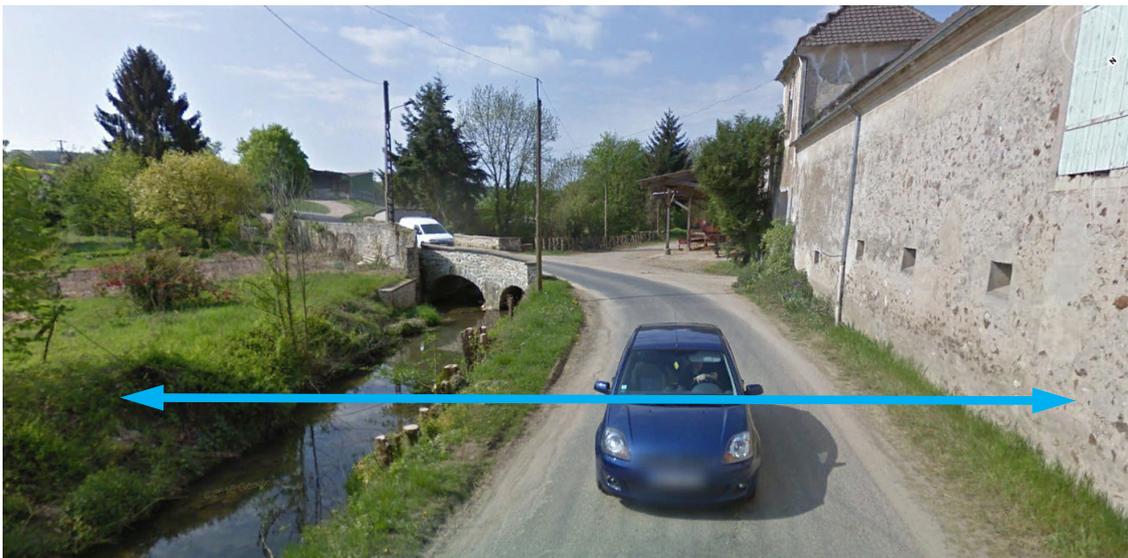
Photo 10 : ligne d'eau maximale crue centennale au droit du repère P41 (photo Google Earth)

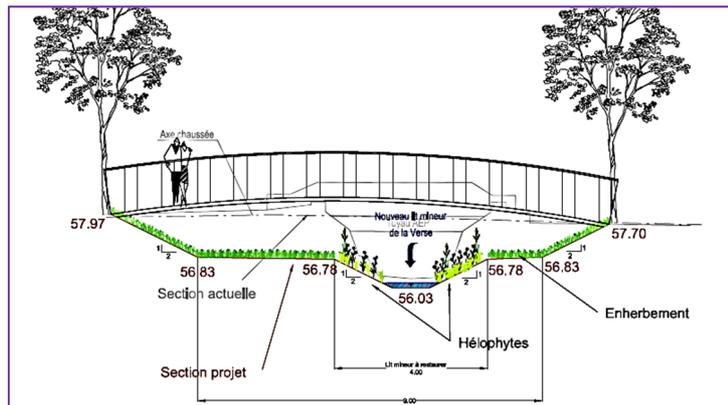
Il faut noter que la création d'un lit moyen et/ou d'un bras de décharge sur le Clignon au droit de Buire permettrait d'améliorer les écoulements en zone urbaine sans impacter le lit mineur du Clignon, tout en créant une zone humide

Figure 28 : exemple de création d'un lit moyen en zone urbaine (source Hydratec)
