# Étude de restauration de la continuité écologique au seuil du moulin de Caranda à Cierges (02)

**SIBV Ourcq Amont et Clignon**

Réunion de phases 1 et 2

23 avril 2018

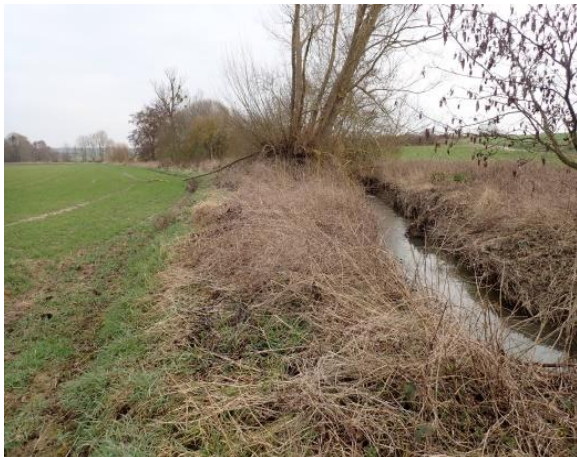
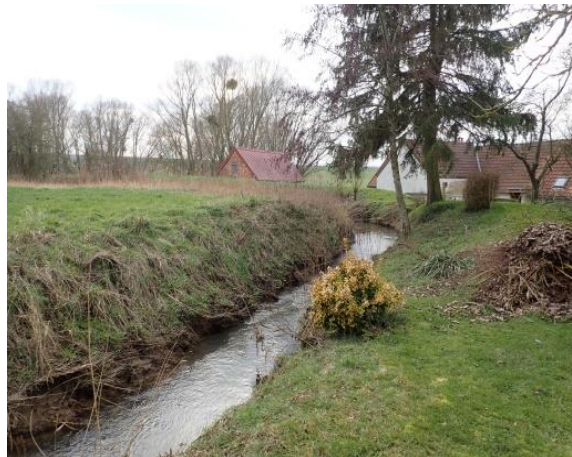
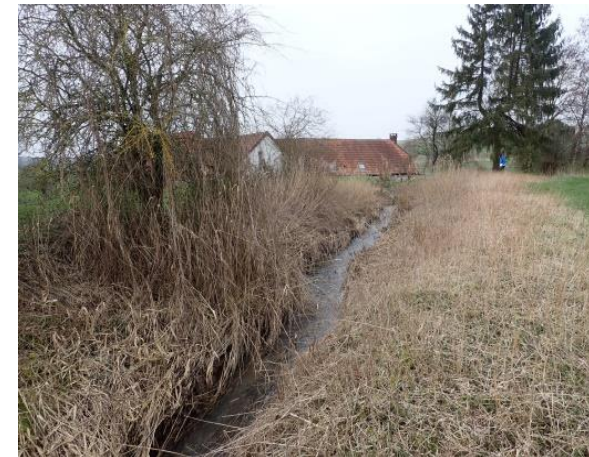
## Caractéristiques du lit mineur en amont de la chute :

- largeur mouillée : 1,5-2 m / largeur plein-bords : 3 m ;
- faciès : plat courant ;
- pente : 0,55 % ;
- hauteur d'eau : 40-50 cm ;
- granulométrie : sables et graviers principaux / pierres et limons accessoires ;
- colmatage : moyen en limons.

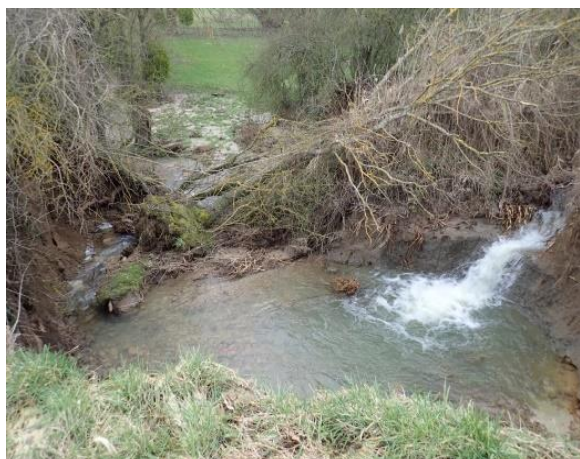
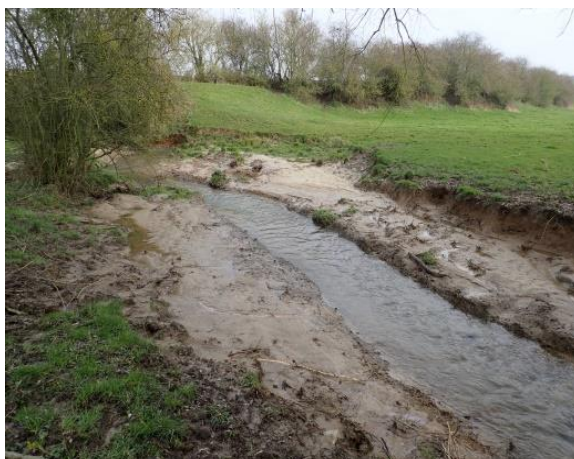
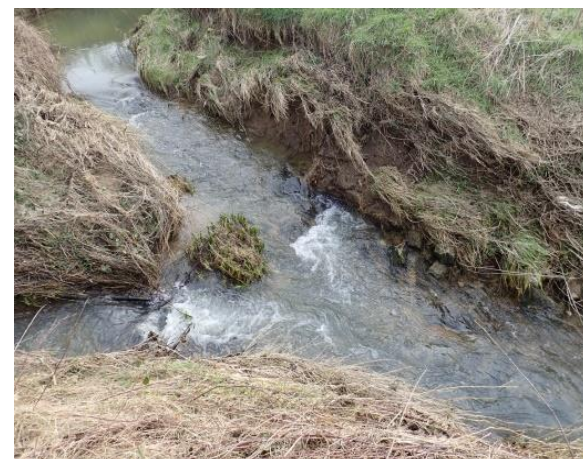
## Caractéristiques du lit mineur en aval de la chute :

- largeur mouillée : 1-2 m / largeur plein-bords : 3-5 m ;
- faciès : plat courant ;
- pente : 1,8 % ;
- hauteur d'eau : 20-30 cm ;
- granulométrie : graviers et pierres principaux / sables et limons accessoires ;
- colmatage : moyen en limons.

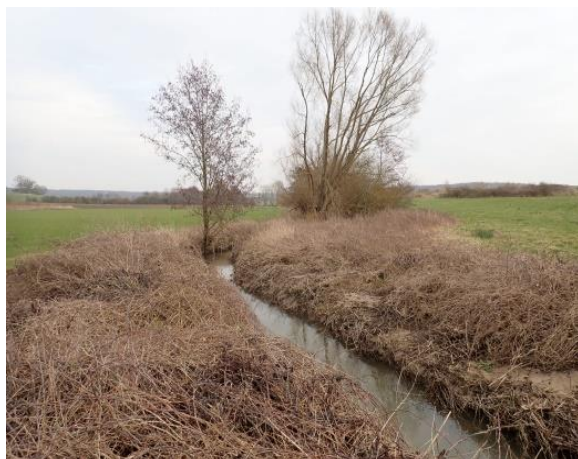
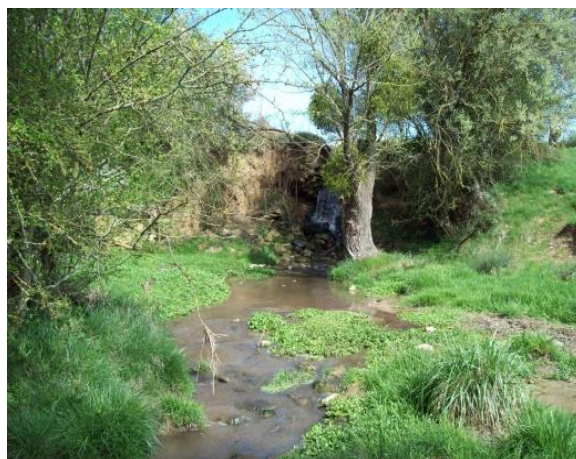
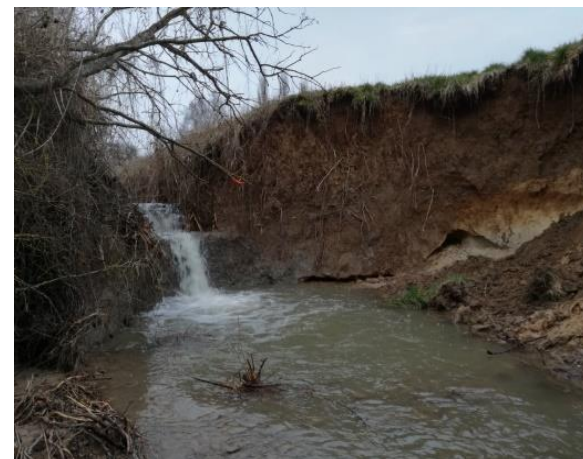
## Caractéristiques des berges :

### Amont de la chute :

- Recalibrage
- Berges hautes et inclinées sur l'amont (1-2m)
- Naturelles et terreuses
- Bon état
- Forte érosion (régressive et progressive)

au droit de la chute

### Aval de la chute :

- Berges basses et dégradées
- Constituées de limons/sables

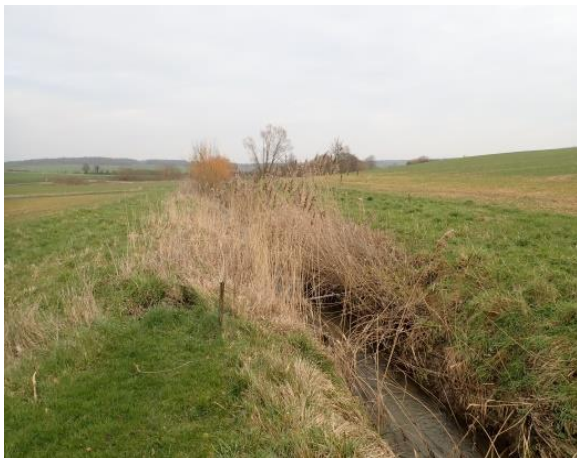
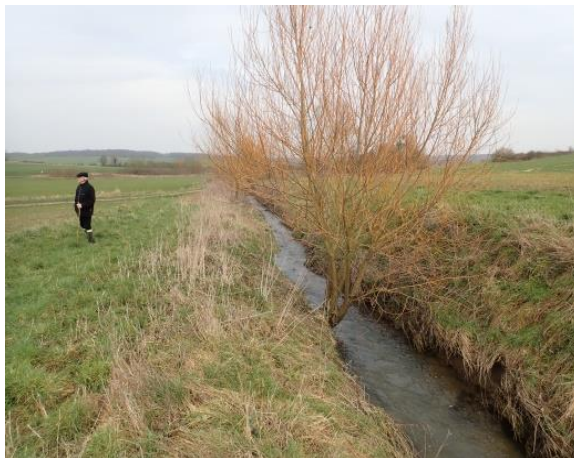
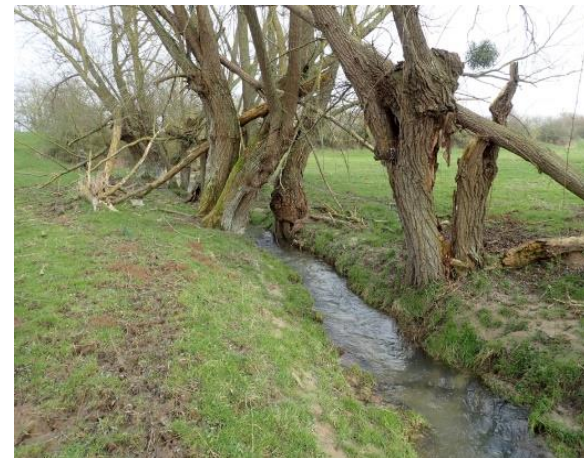
## Caractéristiques de la ripisylve :

- Continue en amont du seuil de décharge (ombrage, embâcle)
- Absente au niveau du bief
- Discontinur en aval de l'OH
- Ripisylve vieillissante
- Essences principales saules et aulnes

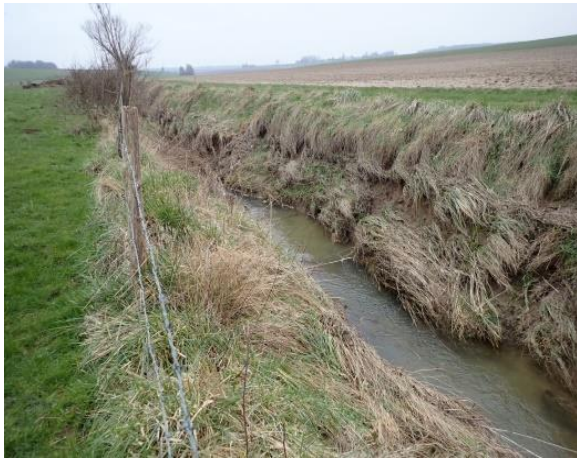
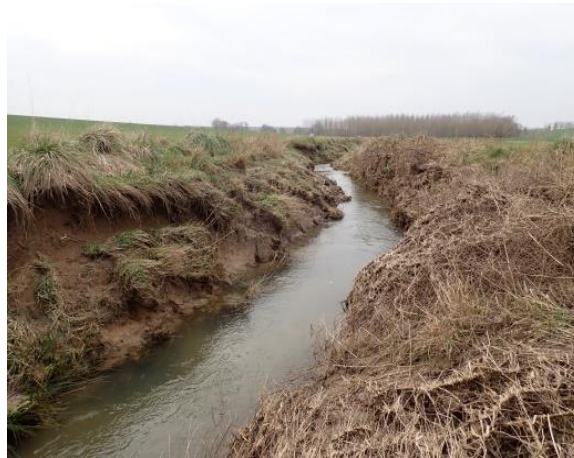
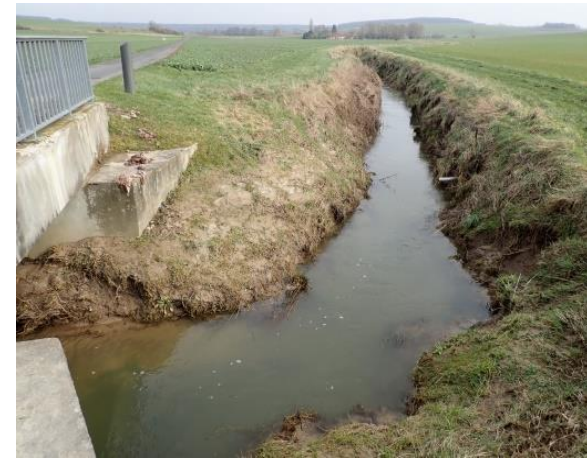
## Caractéristiques du lit mineur :

- largeur mouillée : 1,5-2 m / largeur plein-bords : 4-6 m ;
- faciès : plat courant;
- pente : 0,4 % ;
- hauteur d'eau : 40-50 cm ;
- granulométrie : limon principal / graviers et sable grossier accessoires ;
- colmatage : moyen en limons.

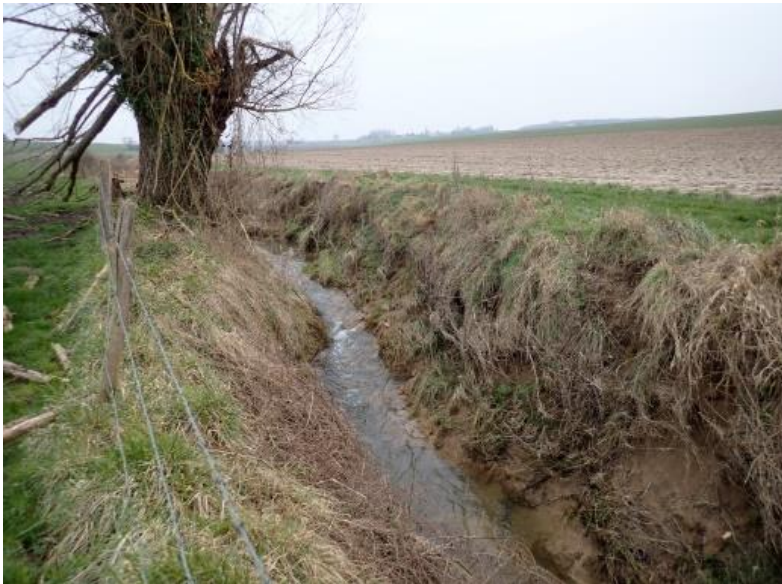
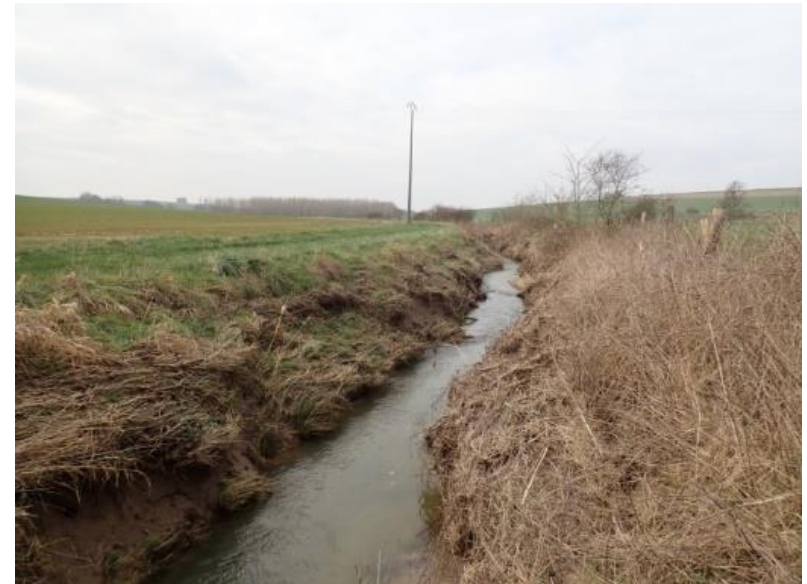
## Berges et ripisylve:

- Hauteur : 2-3 m ;
  - Recalibrage;
  - Ruissellement important ;
  - Érosion lors des crues ;
  - Naturelles et enherbée ;
  - Ripisylve absente.
- } Incision du lit

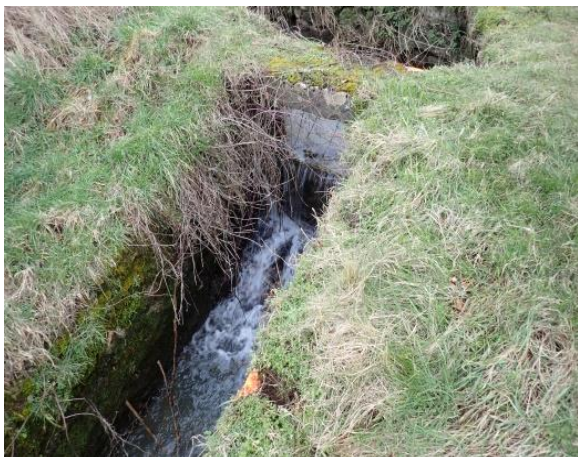
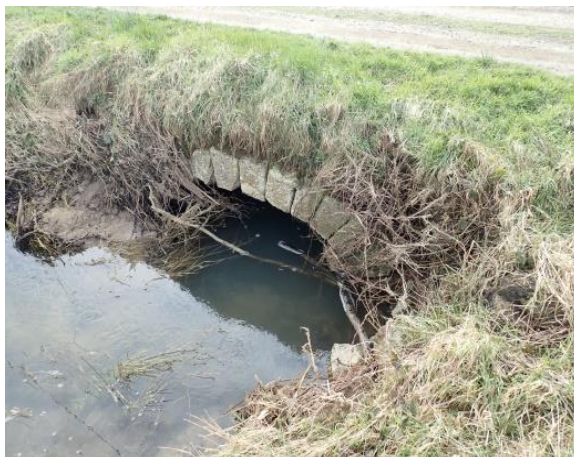
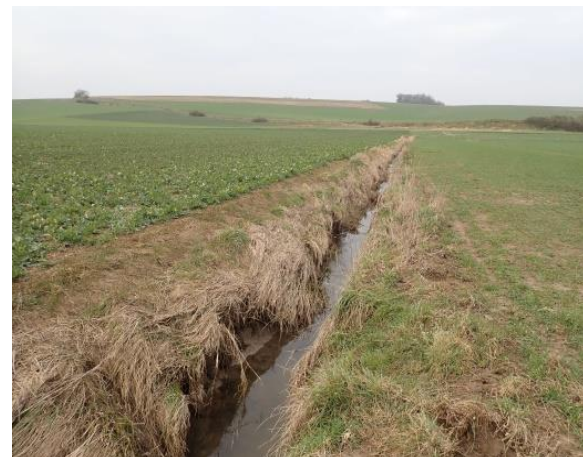
## Caractéristiques du bras :

- Faciès : alternance plat courant / plat lent
- Hauteurs d'eau faibles (20-30 cm)
- Lit mineur 1,5-2 m / pente 0,9%
- Hauteur de berge 1-1,5 m / fortement inclinée / en bon état
- Végétation herbacée encombrant le lit / ripisylve absente
- Substrat / colmatage : limons / moyen
- Coude à 90° et pont en pierre = altération des écoulements en crue

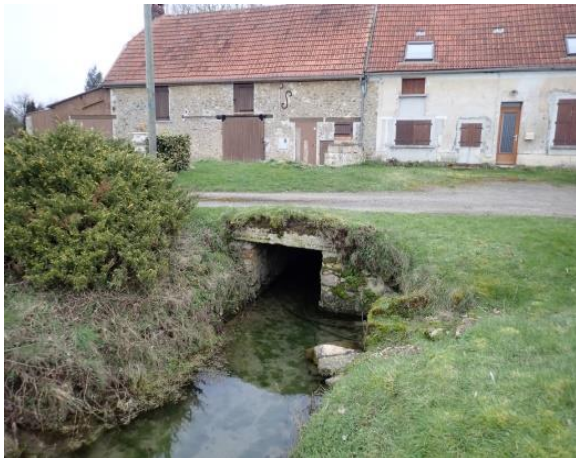
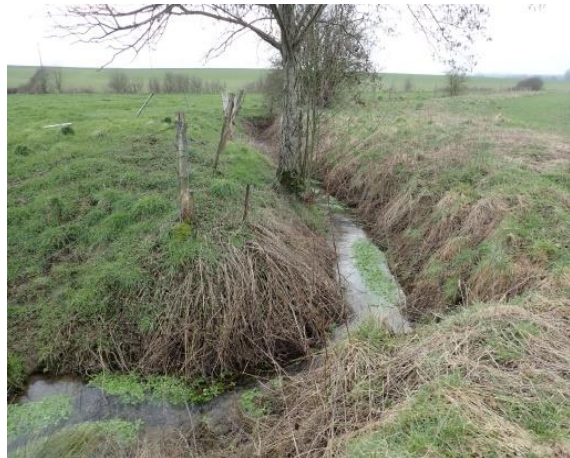
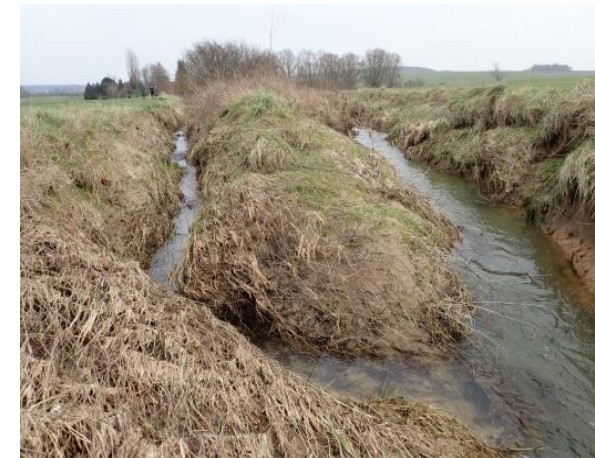
## Caractéristiques du bras :

- Débit faible : uniquement alimenter par des sources
- Faciès : plat lent puis alternance plat courant / plat lent
- Hauteurs d'eau : 25-30 cm
- Pente : 0,25%
- Hauteur de berge 1-2 m / naturelles et enherbées
- Ripisylve présente ponctuellement (quelques arbres)

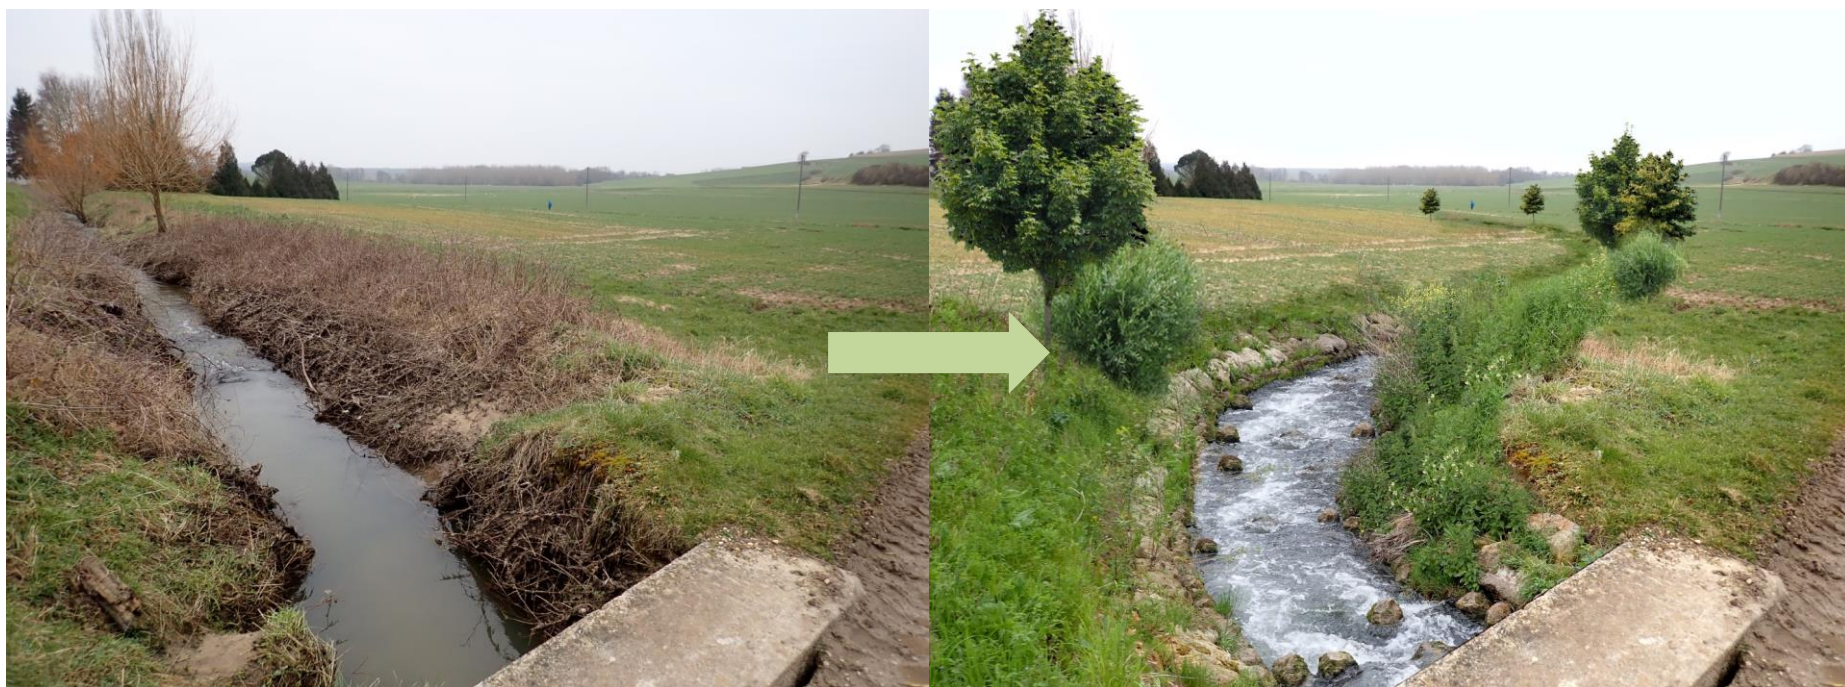
Photomontage vue amont de la section 1

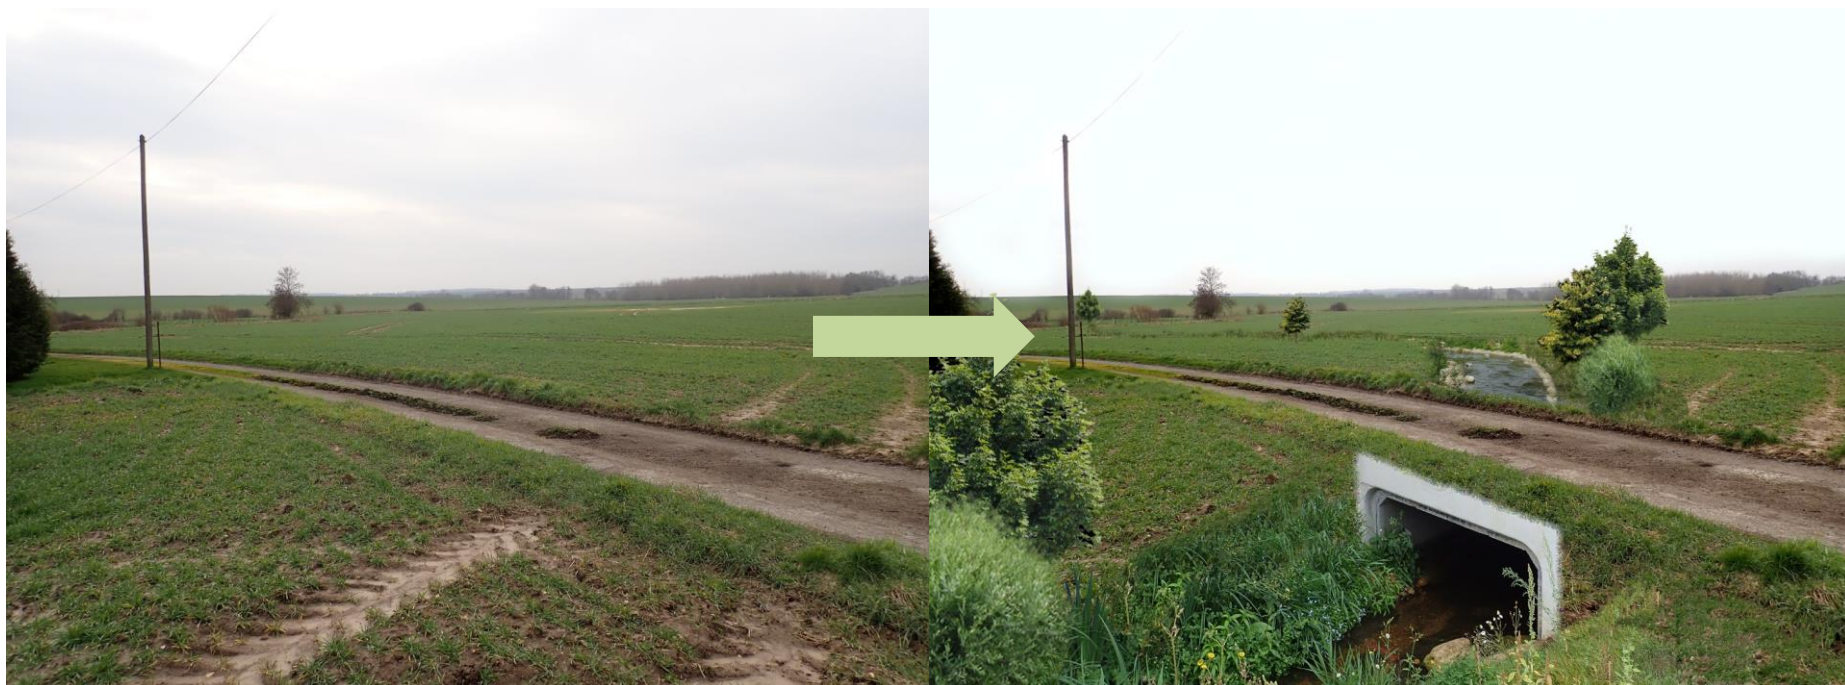
Photomontage vue aval (ouvrage d'art section 2)
