# Étude de restauration de la continuité écologique au seuil du moulin de Caranda à Cierges (02)

**SIBV Ourcq Amont et Clignon**

Réunion de phase 2 APD

18 juin 2018

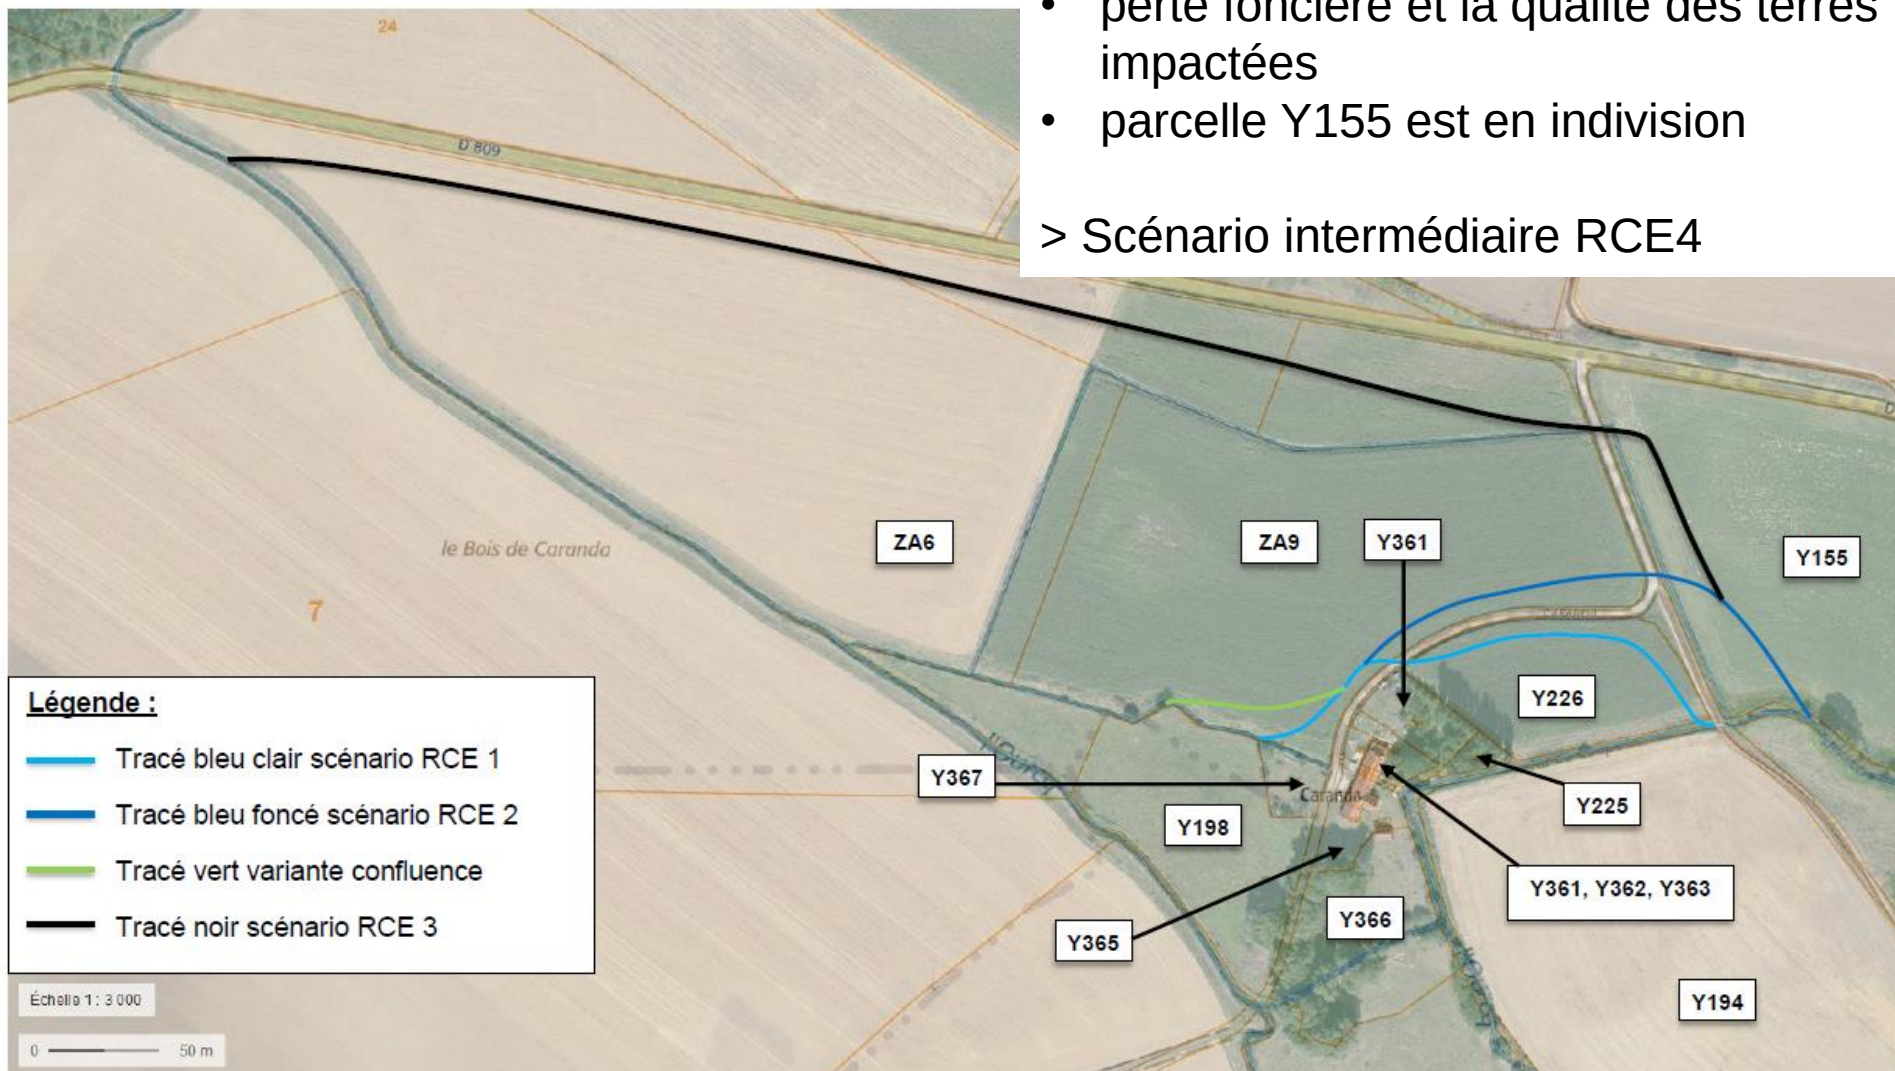
# Tracés proposés en APS

COFIL : Scénario RCE2

Exploitant parcelle Y155 :

- perte foncière et la qualité des terres impactées
- parcelle Y155 est en indivision

> Scénario intermédiaire RCE4

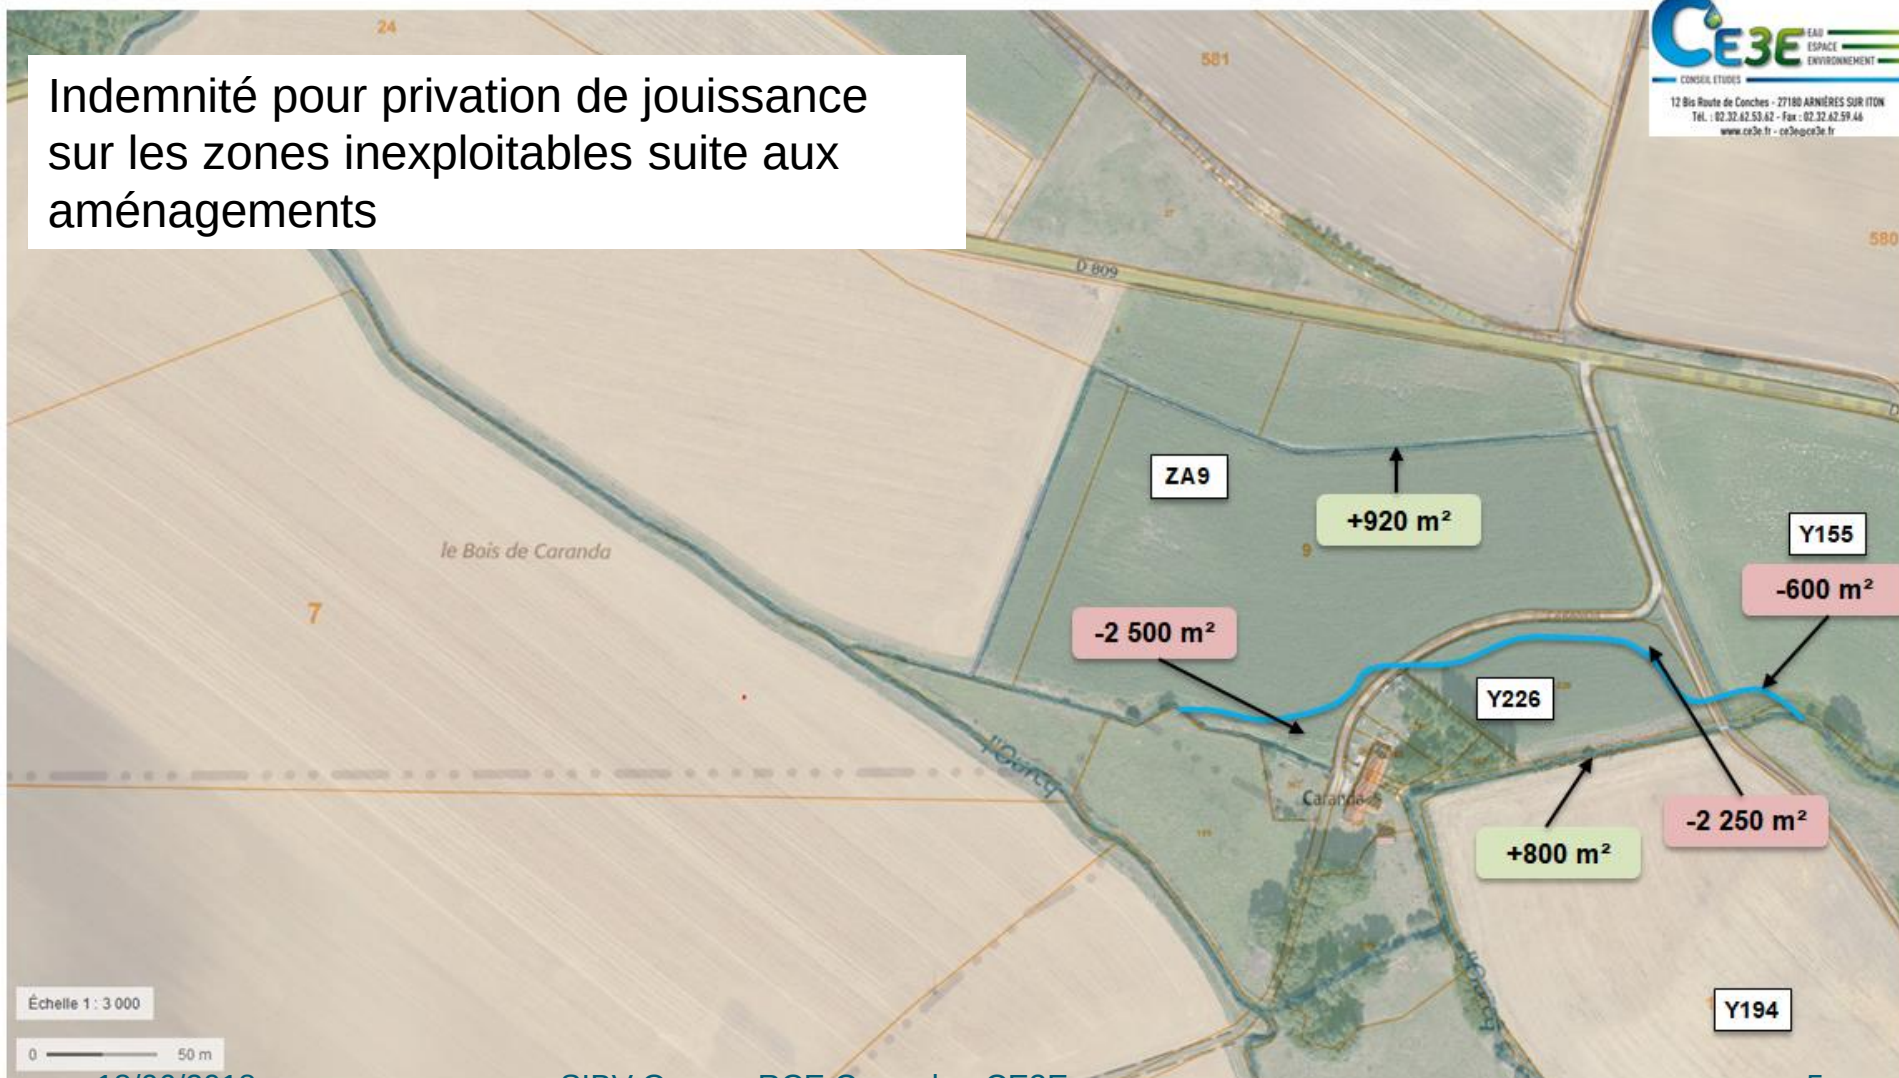
# Incidences foncières

Indemnité pour privation de jouissance  
sur les zones inexploitables suite aux  
aménagements

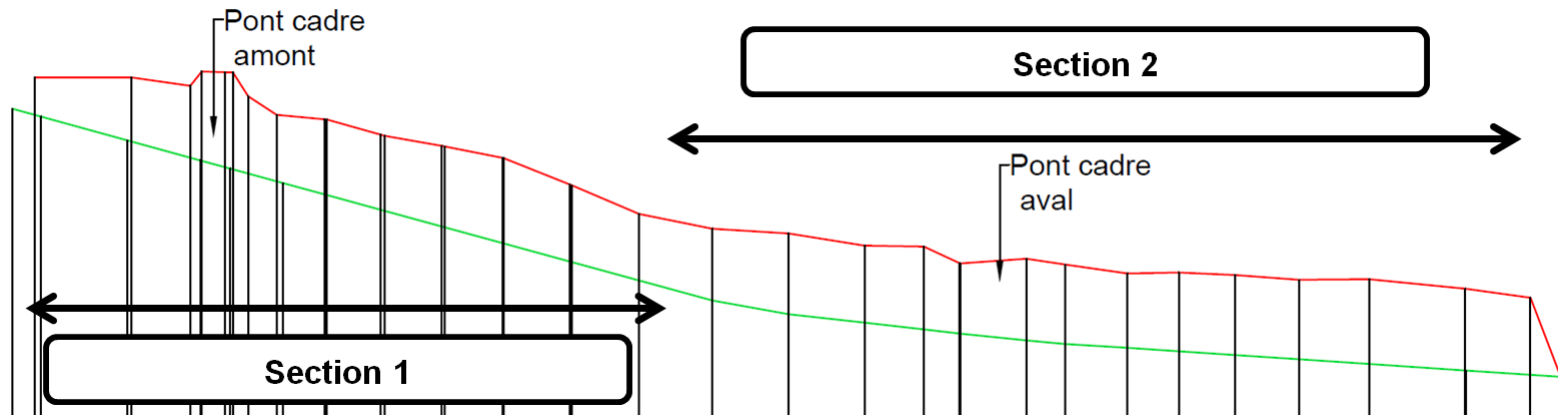
# Dimensionnement des aménagements

- Dénivelé de 4,95 m
- Linéaire total de 290 m
- Section 1 (amont) : 128 m et pente d'environ 2,73%
- Section 2 (aval) : 162 m et pente d'environ 0,8-1%

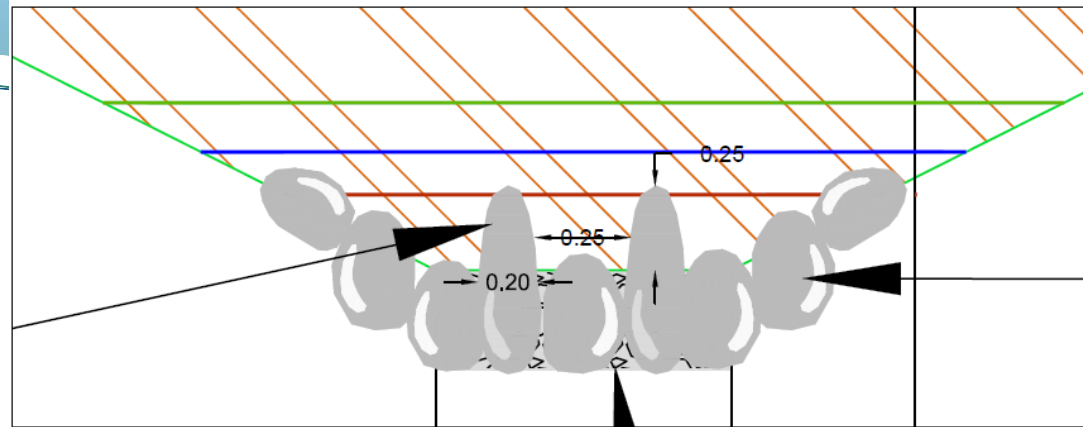
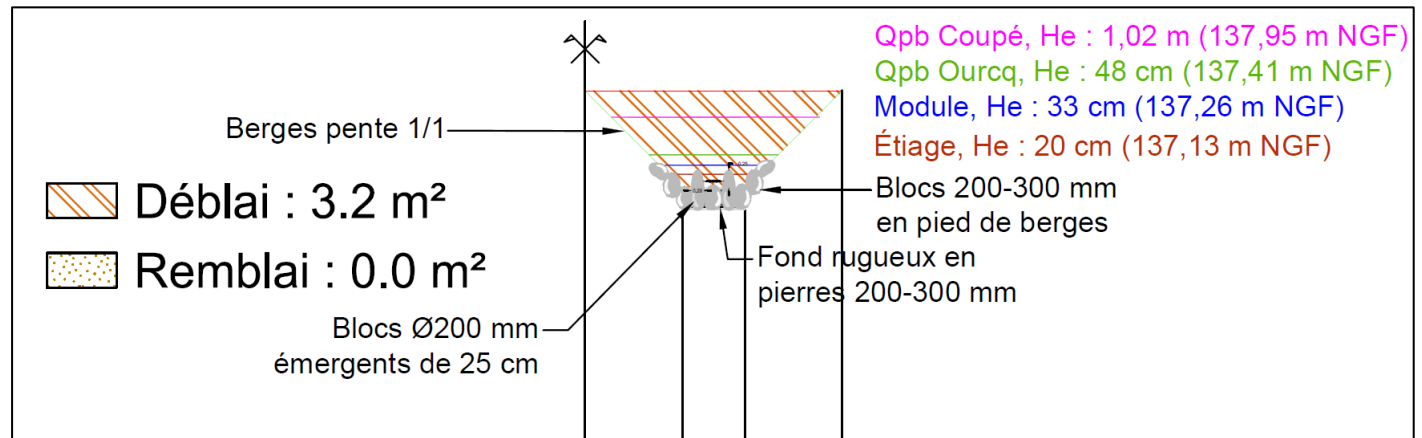
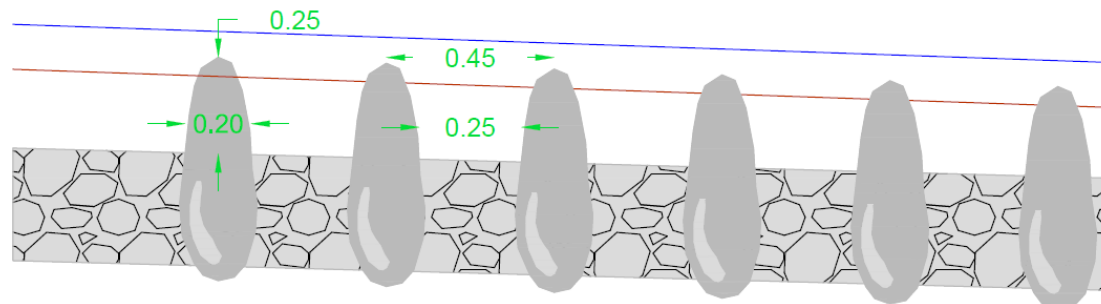
# Section 1

Longueur : 128 m  
 Pente : 2,73 %  
 Largeur : 0,9 m  
 Pente berges : 1/1

Module, He : 28 cm  
 Étiage, He : 20 cm

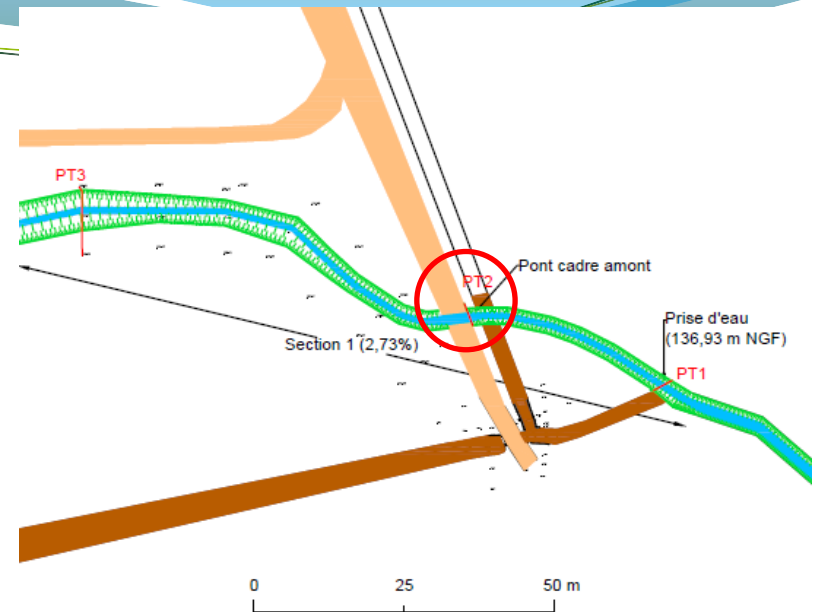
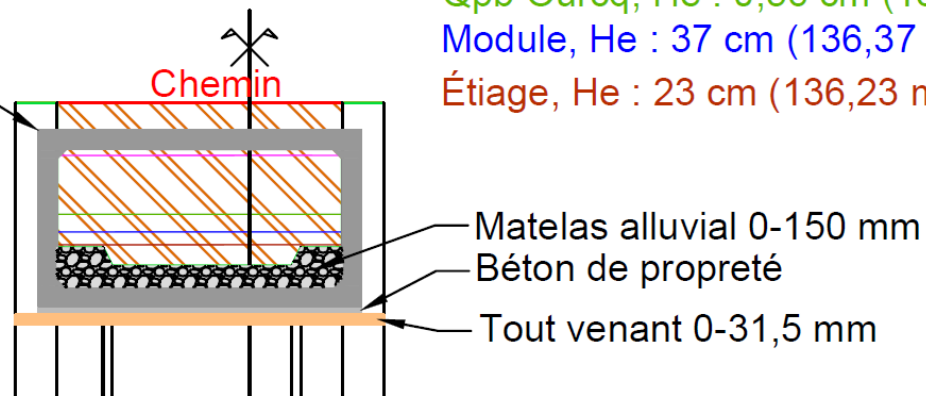
# Pont cadre amont

Largeur de 3,5 m  
Hauteur de 1,5 m

Buse cadre  
préfabriquée 3,5x1,5 m

Déblai : 5.3 m<sup>2</sup>

Remblai : 0.0 m<sup>2</sup>

Qpb Coupé, He : 1,20 m (137,20 m NGF)  
Qpb Ourcq, He : 0,56 cm (136,56 m NGF)  
Module, He : 37 cm (136,37 m NGF)  
Étiage, He : 23 cm (136,23 m NGF)

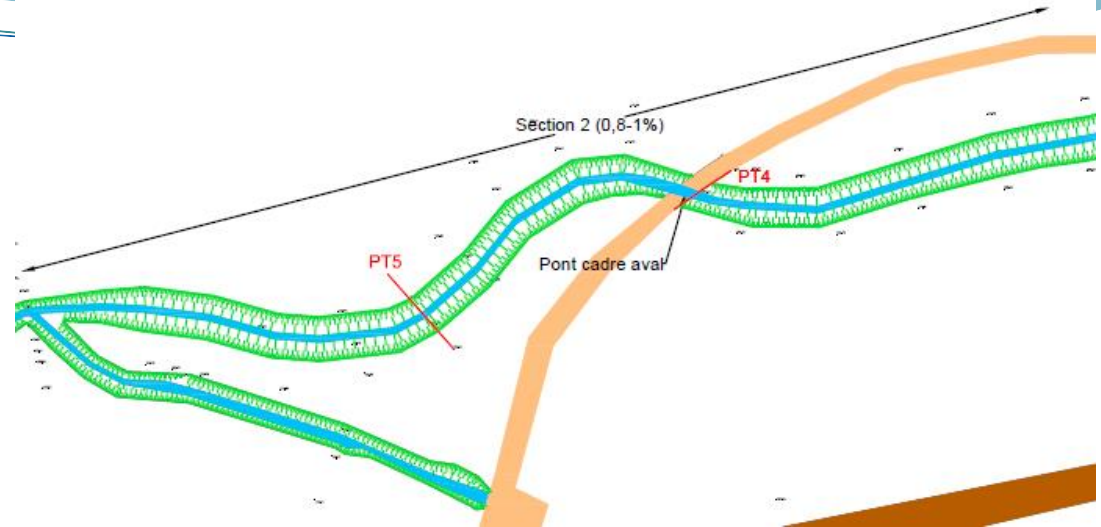
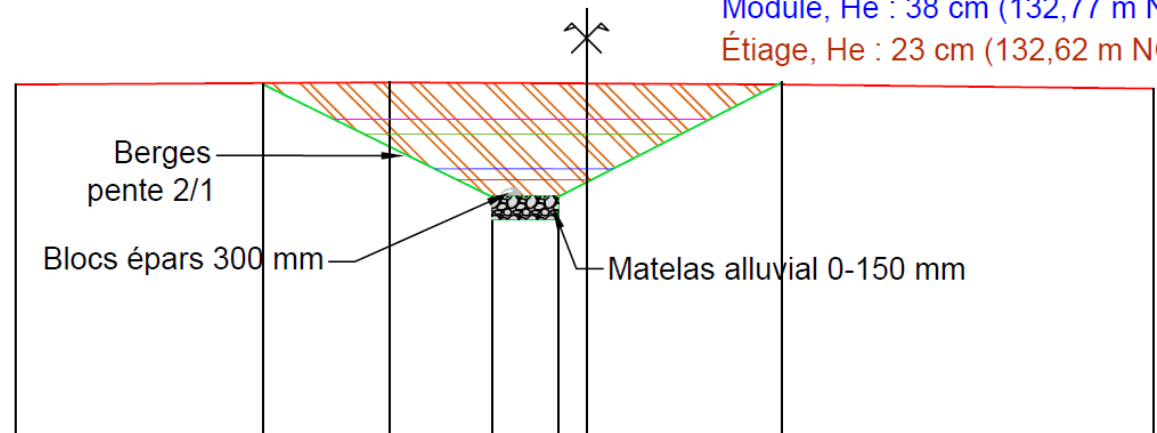
# Section 2

Longueur : 162 m  
 Pente : 0,9-1 %  
 Largeur : 0,9 m  
 Pente berges : 2/1

Déblai : 6.1 m<sup>2</sup>

Remblai : 0.0 m<sup>2</sup>

Qpb Coupé, He ; 1,05 cm (133,44 m NGF)  
 Qpb Ourcq, He : 85 cm (133,24 m NGF)  
 Module, He : 38 cm (132,77 m NGF)  
 Étiage, He : 23 cm (132,62 m NGF)

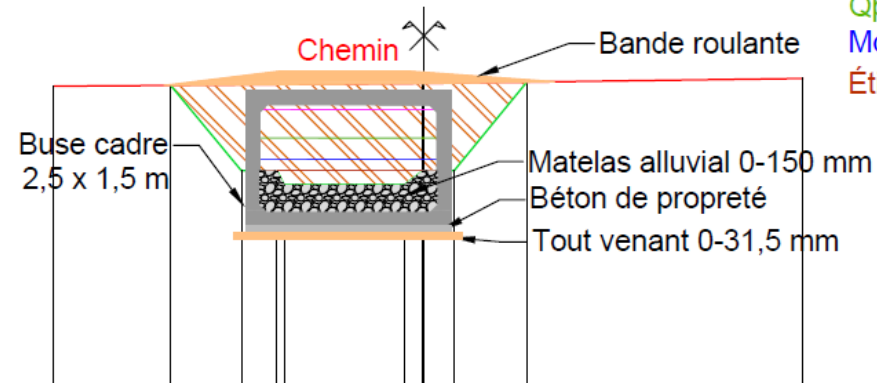
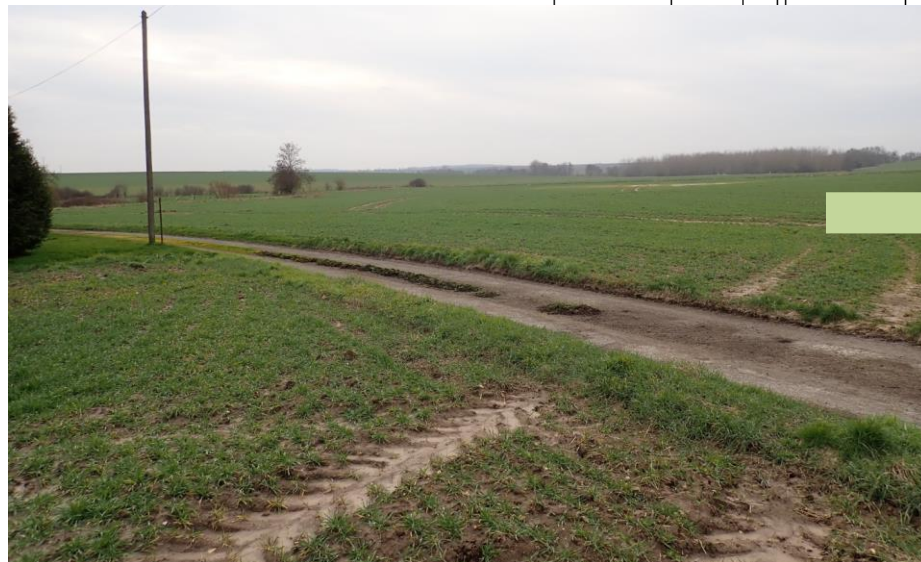
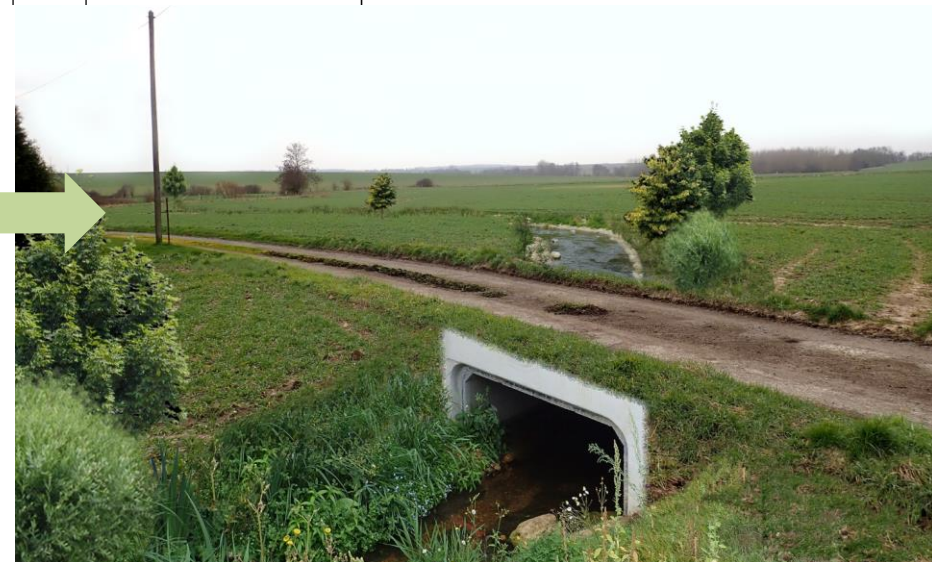
# Pont cadre aval

Qpb Coupé, He : 1,01 m (133,76 m NGF)

Qpb Ourcq, He : 65 cm (133,33 m NGF)

Module, He : 36 cm (133,06 m NGF)

Étiage, He : 21 cm (132,91 m NGF)

Déblai : 5.3 m<sup>2</sup>

Remblai : 0.0 m<sup>2</sup>

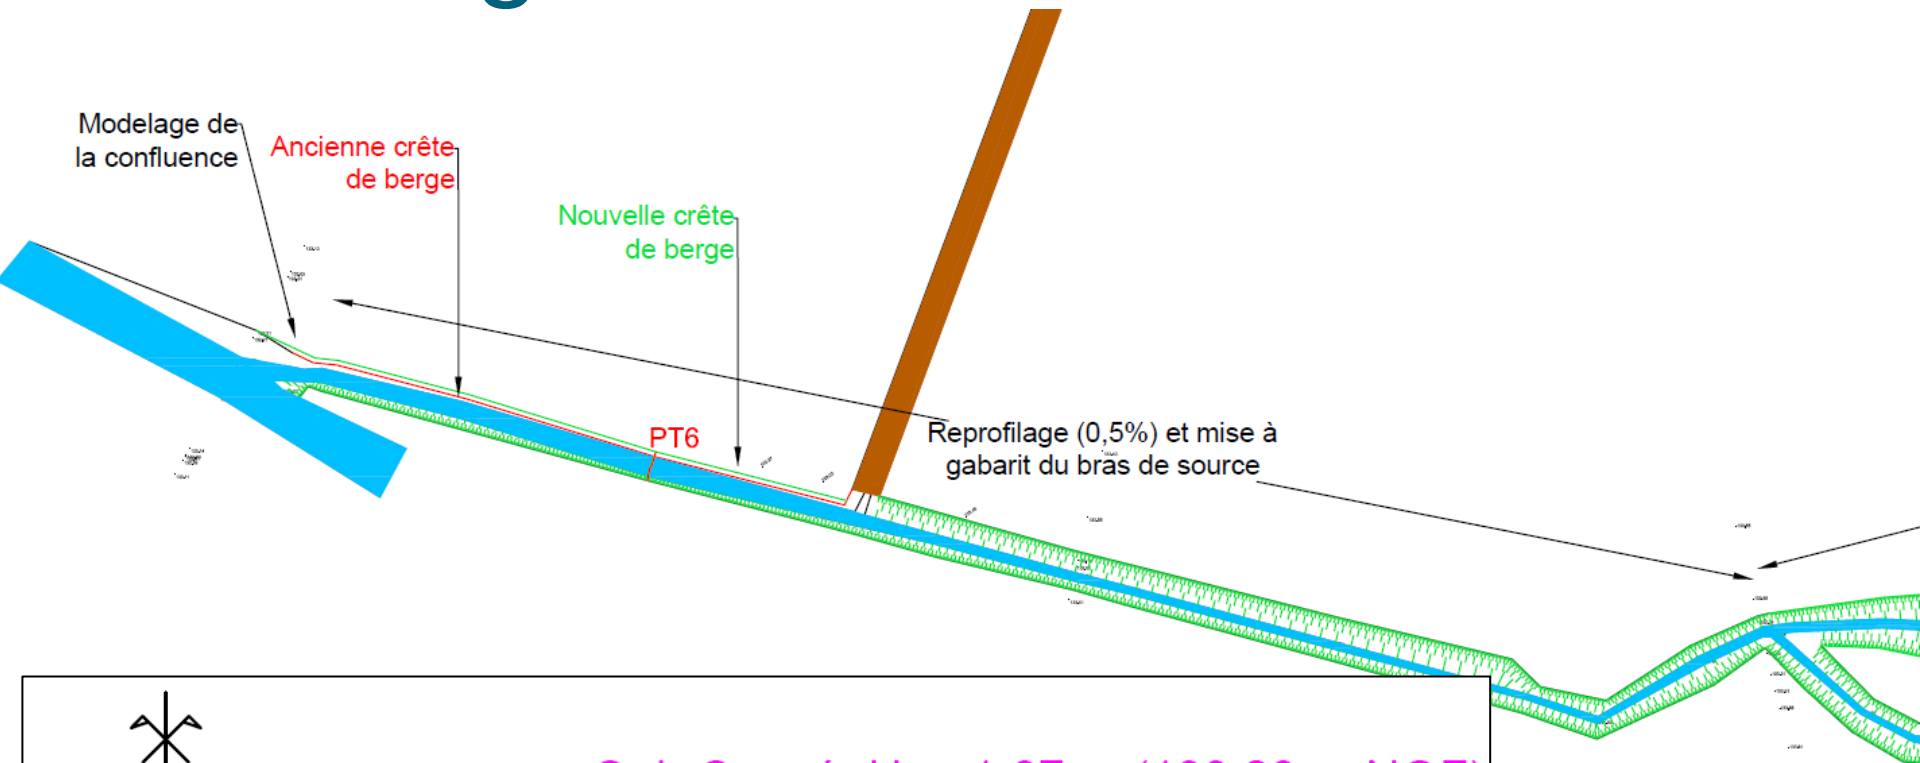
# Mise à gabarit du bras de source

Qpb Coupé, He ; 1,87 m (133,20 m NGF)

Qpb Ourcq, He : 1,17 m (132,5 m NGF)

Module, He : 40 cm (131,73 m NGF)

Étiage, He : 21 cm (131,54 m NGF)

Élargissement de 0,5 m

Matelas alluvial 0-150 mm

The diagram shows a cross-section of the channel bed. It features a central area with a cross-hatched pattern, flanked by sloped sides. A horizontal line indicates the water level. The text 'Élargissement de 0,5 m' points to the width of the central area, and 'Matelas alluvial 0-150 mm' points to the cross-hatched area.

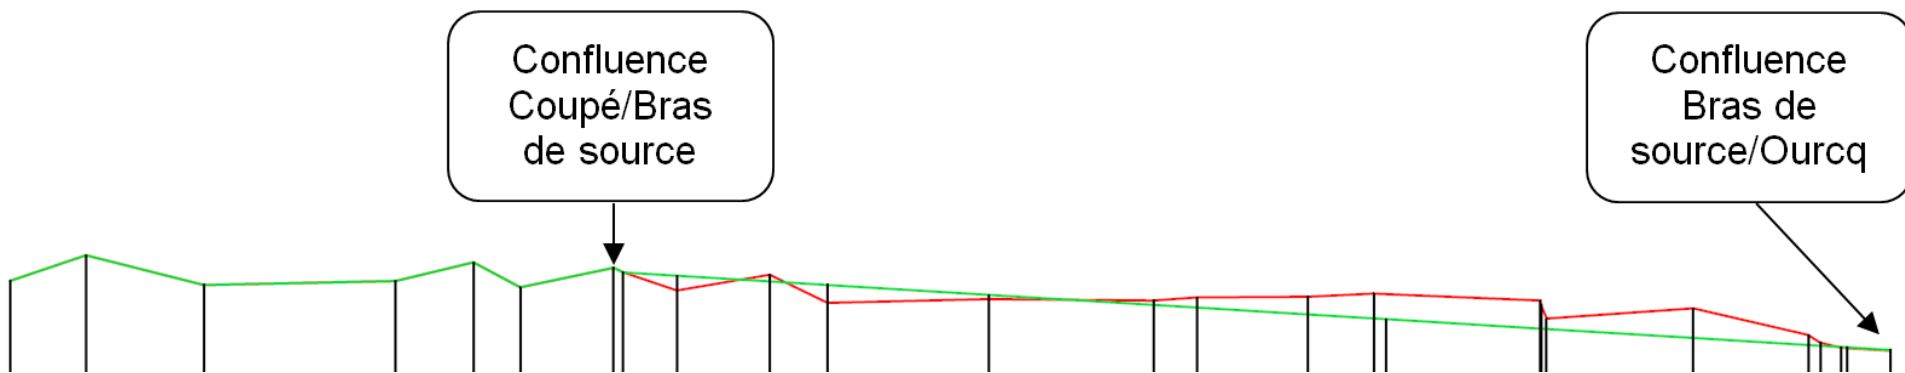
# Reprofilage du bras de source

**Longueur : 160 m**  
**Pente : 0,5 %**  
**Largeur : 1,5 m**  
**Berges non modifiées**

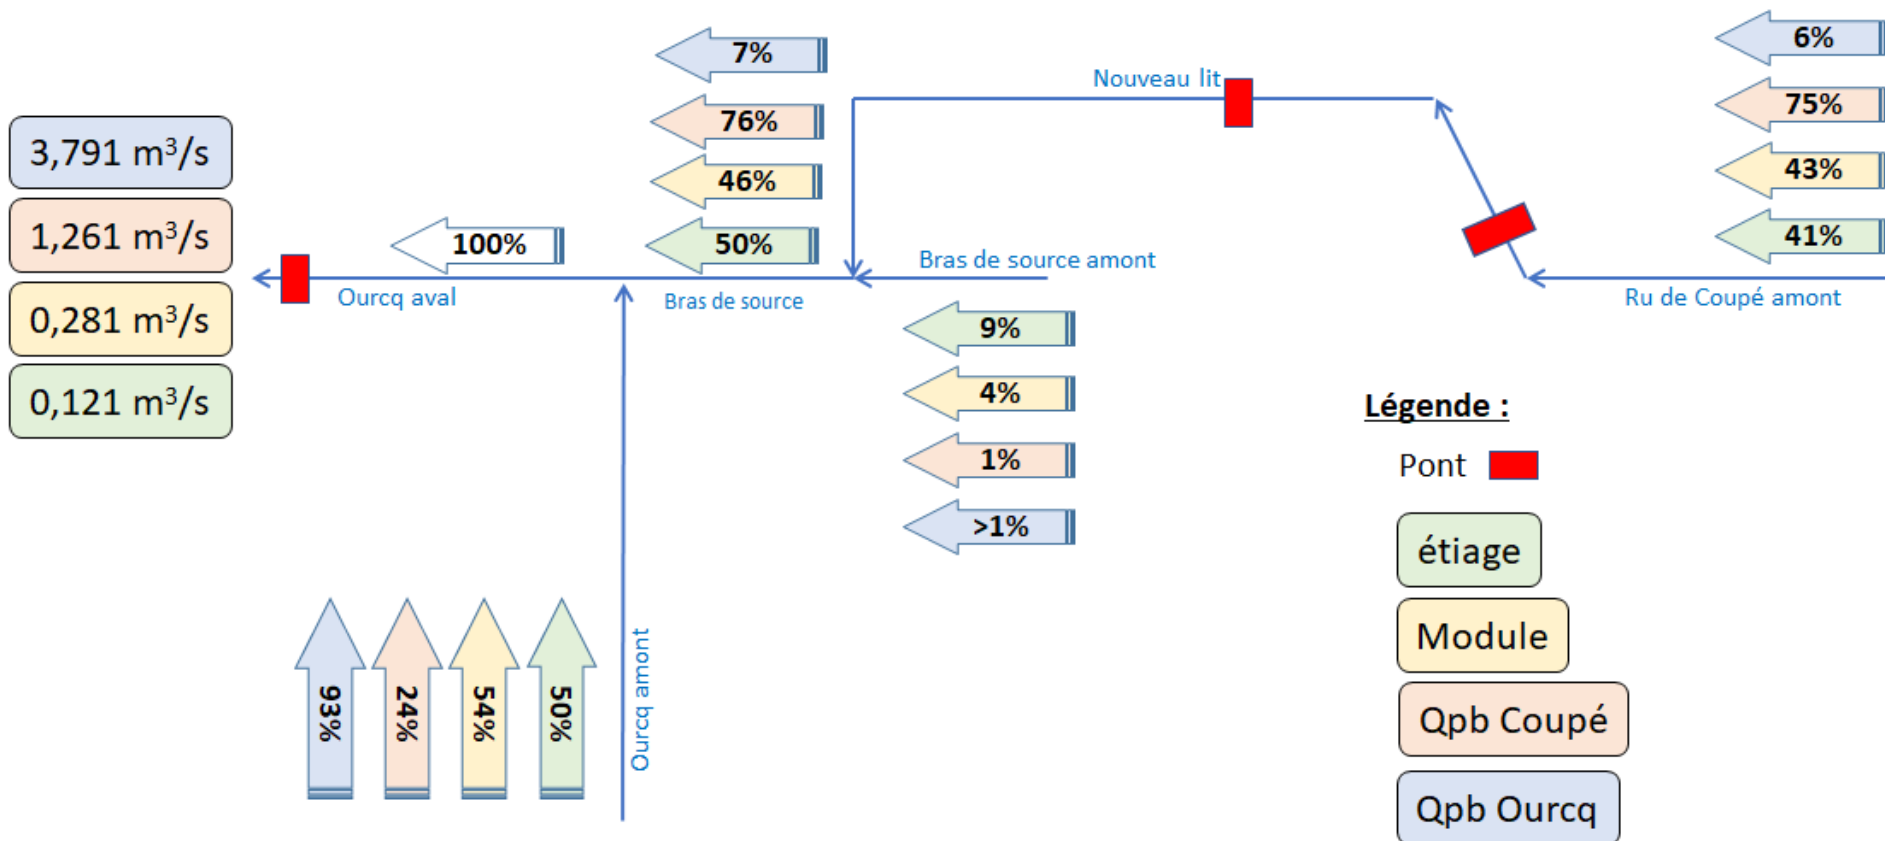
# Répartition des débits en état aménagé

| Simulation | Débits sur le Ru de Coupé<br>(m <sup>3</sup> /s) | Débits sur l'Ourcq amont<br>(m <sup>3</sup> /s) |
| Étiage (QMNA5) | 0,050 | 0,060 |
| Module | 0,120 | 0,150 |
| Crue de plein bord sur le Ru de Coupé | 0,950 | 0,300 |
| Crue de plein bord sur l'Ourcq aval | 0,240 | 3,54 |

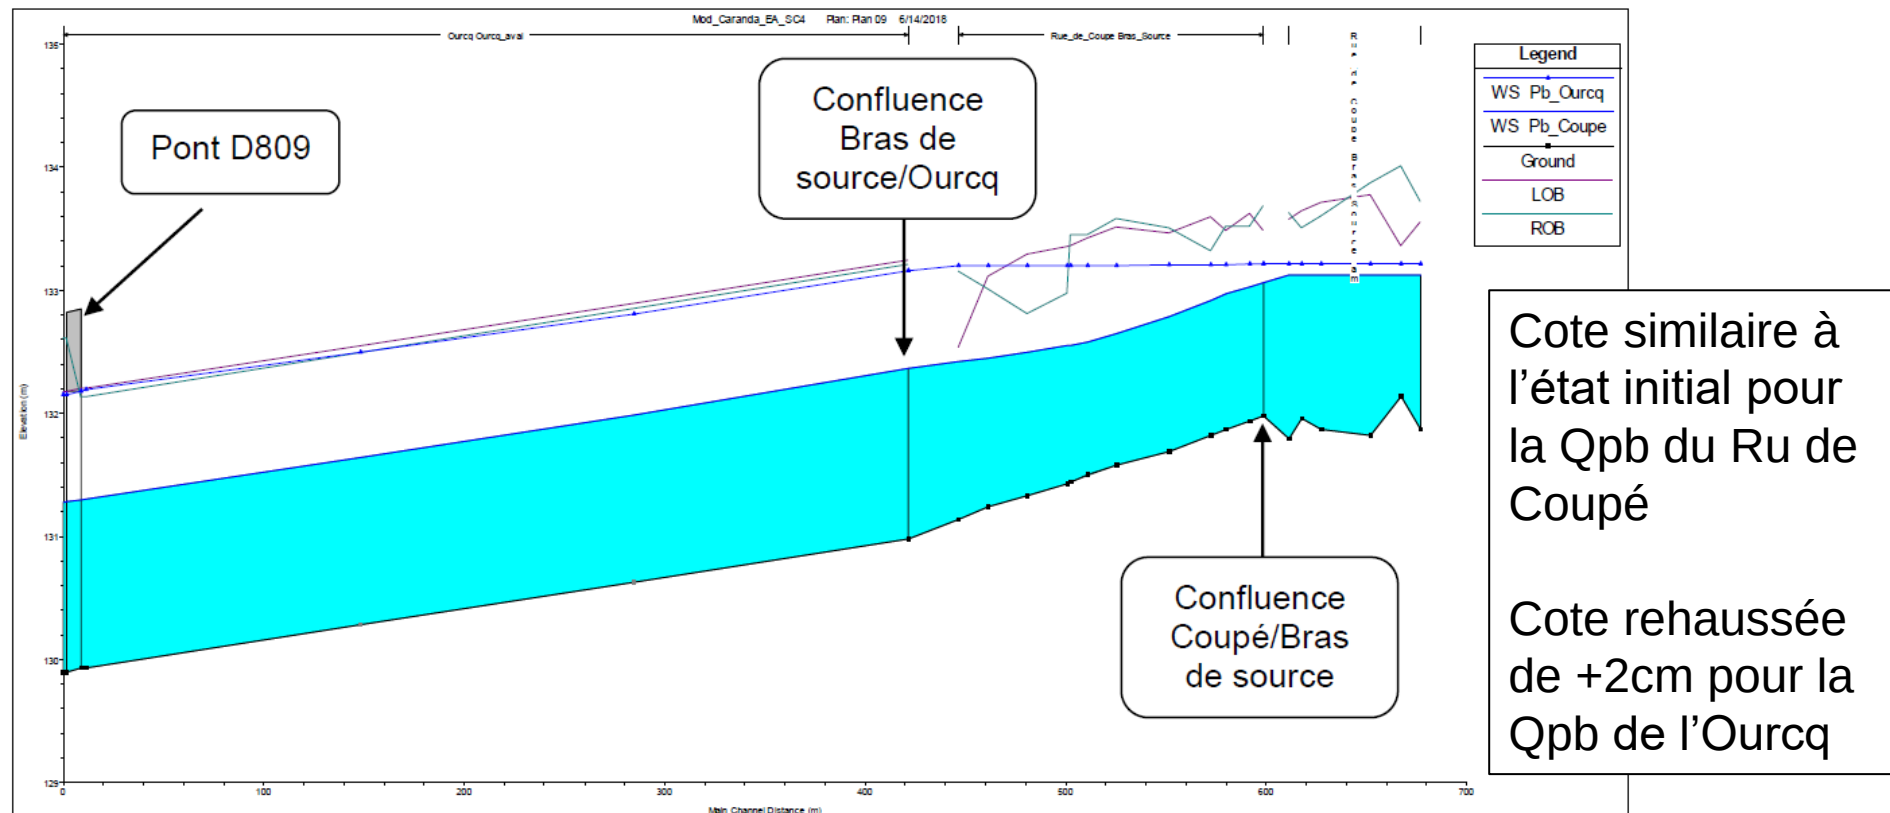
# Bras de source et Qpb

Qpb Ru de Coupé état initial : 0,950 m<sup>3</sup>/s  
Nouveaux ponts cadres en charge à 1,05 m<sup>3</sup>/s

| Thématique | Incidences |
|---|---|
| <b>Inondations</b> | Capacité plein bord du nouveau lit légèrement augmentée.<br>Les deux nouveaux ponts cadres ne sont pas en charge en Qpb Ru de Coupé état initial.<br>Ennoiment aval du bras de source très proche de l'état initial suite aux aménagements réalisés sur le bras de source. |
