ÉTUDE DE RESTAURATION DE LA CONTINUITE ECOLOGIQUE AU SEUIL DU MOULIN DE CARANDA — COMMUNE DE CIERGES (02)

Phase 1

État des lieux et diagnostic

Numéro d'étude : E180227

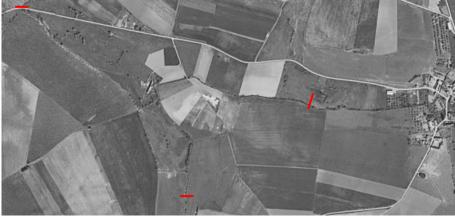
Figure 6 : Photographies aériennes 1950-1965 (Géoportail)

En aval de la confluence du Ru de Coupé avec l'Ourcq, de nombreux méandres étaient présents. Suite à des recalibrages, ce tracé naturel n'est plus d'actualité comme on peut le voir sur la photographie aérienne de 1950-1965.

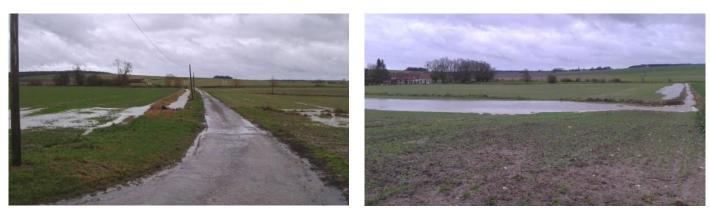
Figure 13 : débordement du bras de décharge (11/12/2017)

Lors d'épisodes de crue, le bras de décharge peut atteindre sa capacité de plein-bord et déborder dans le lit majeur. Les photos ci-dessous permettent de visualiser cette situation.

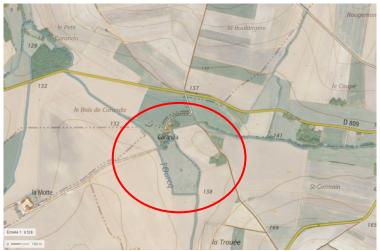
Figure 20 : Vue aérienne de l'occupation du sol dans le lit majeur au droit du site d'étude (géoportail)

Le lit majeur est principalement occupé par des plaines céréalières. Quelques prairies sont présentes à proximité du moulin de Caranda entre les différents bras de l'Ourcq et du Ru de Coupé. Des boisements ponctuels sont en place, en général, sur des parcelles proches des cours d'eau.

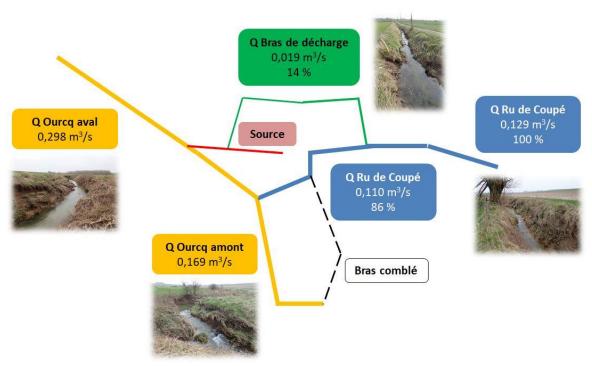
Figure 25 : Schéma de répartition des débits au 20 février 2018

Le schéma ci-dessous permet de visualiser la répartition des débits lors de la campagne de terrain CE3E le 20 février 2018.

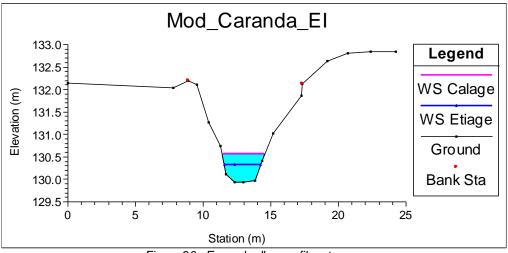
Figure 26 : Exemple d'un profil en travers

La géométrie du cours d'eau est définie par une succession des profils en travers issus des données topographiques relevées par un géomètre (exemple ci-dessous).

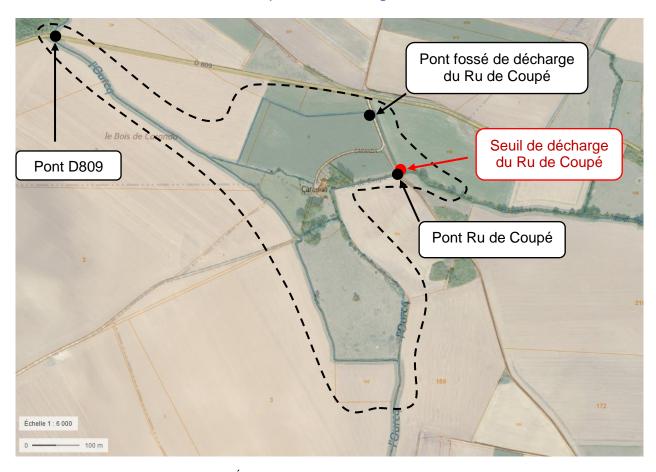
Figure 27 : Étendue du modèle et localisation des ouvrages

La carte présente l'étendue du modèle (en pointillés), l'ouvrage hydraulique (en rouge) et les ouvrages de franchissement (en noir).

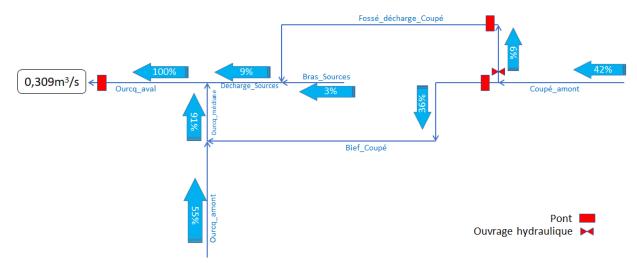
Figure 29 : Répartition des débits lors de la campagne de jaugeage

Le bras de sources possède des écoulements faibles. Un débit constant de 0,011 m³/s a été injecté dans ce bras afin d'assurer le bon fonctionnent du modèle. Le synoptique ci-dessous présente la répartition des débits lors de la campagne de jaugeages et la simulation de calage.

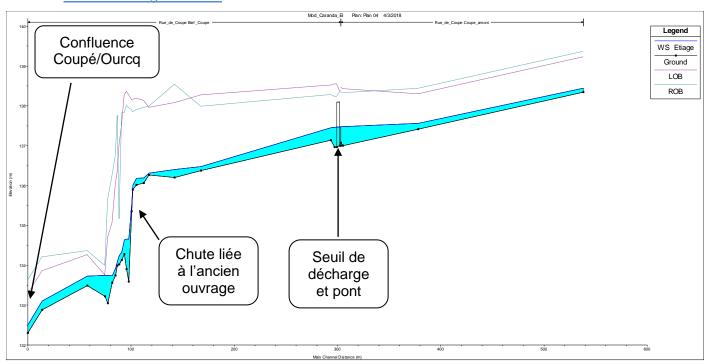
Figure 31 : Profil en long du Ru de Coupé en étiage

Les hauteurs d'eau moyennes sur le Ru de Coupé sont de 10-20 cm en étiage. L'effet d'un point haut en aval du seuil de décharge est visible et les hauteurs atteignent 50 cm.

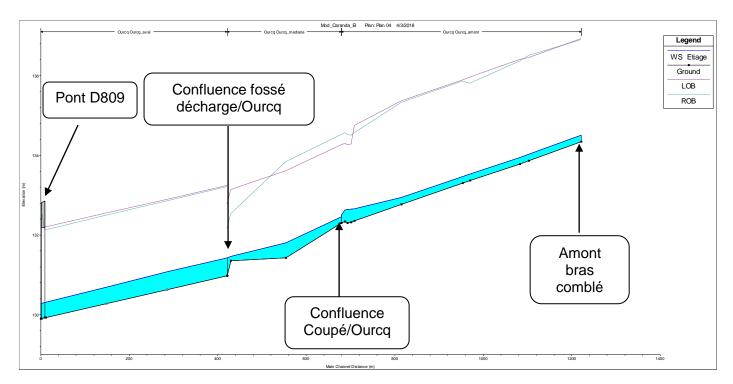
Figure 32 : Profil en long de l'Ourcq en étiage

Sur l'Ourcq amont, les hauteurs d'eau sont de l'ordre de 20 cm puis augmentent à 30 cm suite à la confluence avec le Coupé. Sur la partie aval, la hauteur d'eau est en moyenne de 40-50 cm.

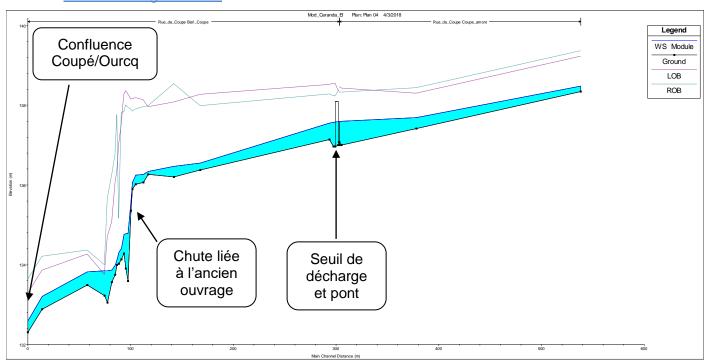
Figure 34 : Profil en long du Ru de Coupé au module

Les hauteurs d'eau moyennes sur le Ru de Coupé sont de 15-30 cm au module. L'effet d'un point haut en aval du seuil de décharge est visible et les hauteurs atteignent 60 cm.

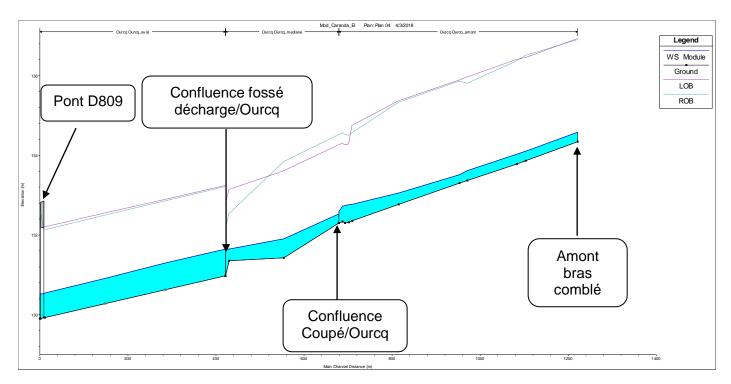
Figure 35 : Profil en long de l'Ourcq au module

Sur l'Ourcq amont, les hauteurs d'eau sont de l'ordre de 25 cm puis augmentent à 30-40 cm suite à la confluence avec le Coupé. Sur la partie aval, la hauteur d'eau est en moyenne de 60-70 cm.

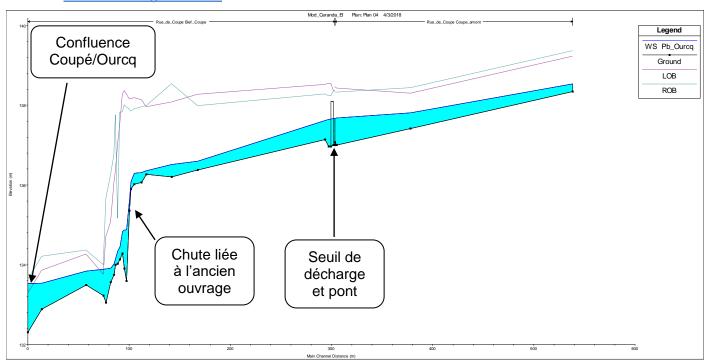
Figure 37 : Profil en long du Ru de Coupé en crue plein bords de l'Ourcq aval

En amont de la chute, les hauteurs d'eau moyennes sur le Ru de Coupé sont de 20-40 cm. L'effet d'un point haut en aval du seuil de décharge est visible et les hauteurs atteignent 70 cm.

En aval de la chute, les hauteurs s'étendent de 60 cm à 1 m et mettent en évidence un léger ennoiement par l'aval lors des crues de l'Ourcq.

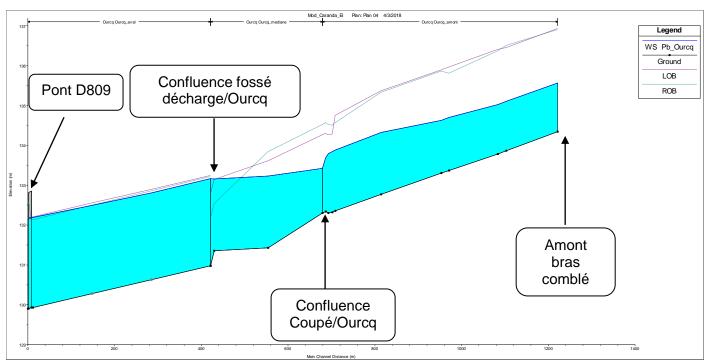
Figure 38 : Profil en long de l'Ourcq en crue plein bords de l'Ourcq aval

Sur l'Ourcq amont, les hauteurs d'eau sont de l'ordre de 1,2-1,4 m puis augmentent à 1,8 m suite à la confluence avec le Coupé. Sur la partie aval, la hauteur d'eau est en moyenne de 2,2 m.

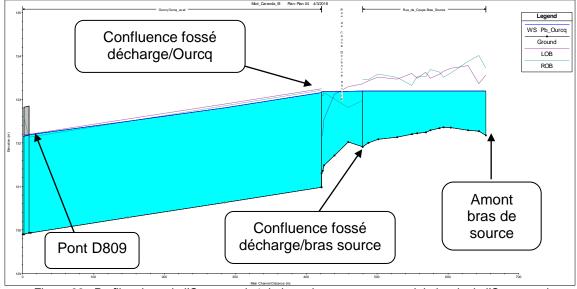
Figure 39 : Profil en long de l'Ourcq aval et du bras de source en crue plein bords de l'Ourcq aval

En crue plein bord de l'Ourcq, un ennoiement aval est observé dans le bras de source. La ligne augmente au droit de l'habitation.

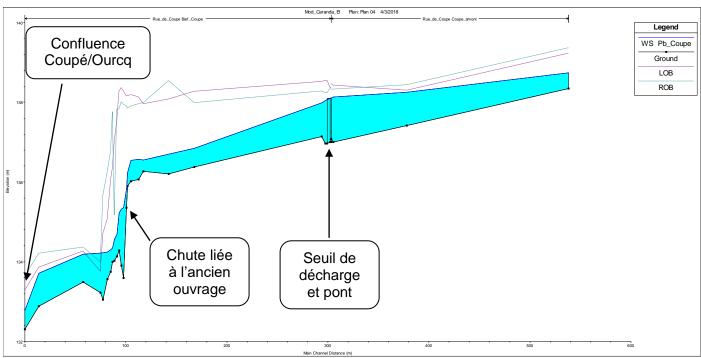
Figure 41 : Profil en long du Ru de Coupé en crue plein bords du Ru de Coupé

En amont de la chute, les hauteurs d'eau moyennes sur le Ru de Coupé sont de 30-50 cm. La mise en charge du pont est visible avec des hauteurs atteignant 1,2 m. En aval de la chute, les hauteurs s'étendent de 30 à 80 cm.

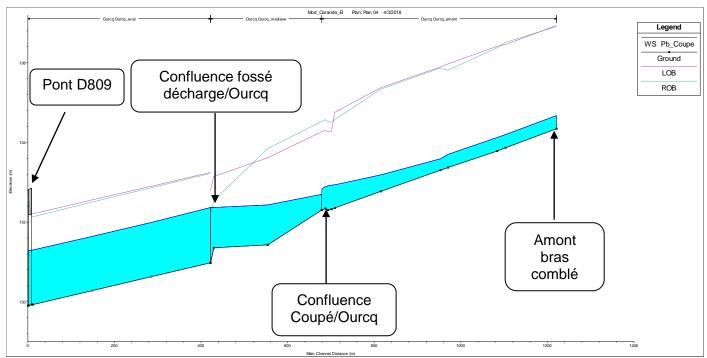
Figure 42 : Profil en long de l'Ourcq en crue plein bords du Ru de Coupé

Sur l'Ourcq amont, les hauteurs d'eau sont de l'ordre de 30 cm puis augmentent à 60 cm suite à la confluence avec le Coupé. Sur la partie aval, la hauteur d'eau est en moyenne de 1-1,3 m.

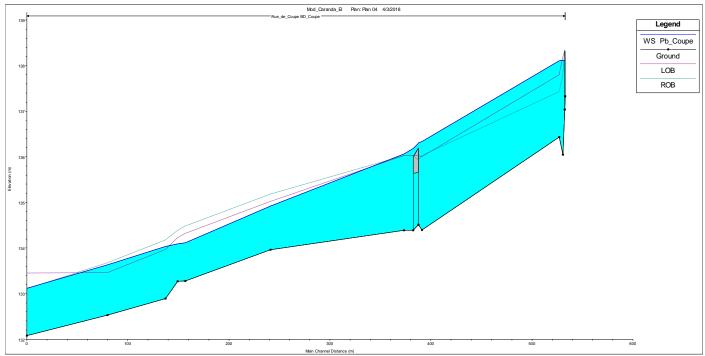
Figure 43 : Profil en long du fossé de décharge en crue plein bords du Ru de Coupé

En crue plein bord du Ru de Coupé, des débordements sont observés sur la partie amont du pont du fossé de décharge. Le pont réduit la capacité d'écoulement du fossé et est sous dimensionné. Globalement, sur l'ensemble du fossé, les niveaux sont très proches de la crête des berges.

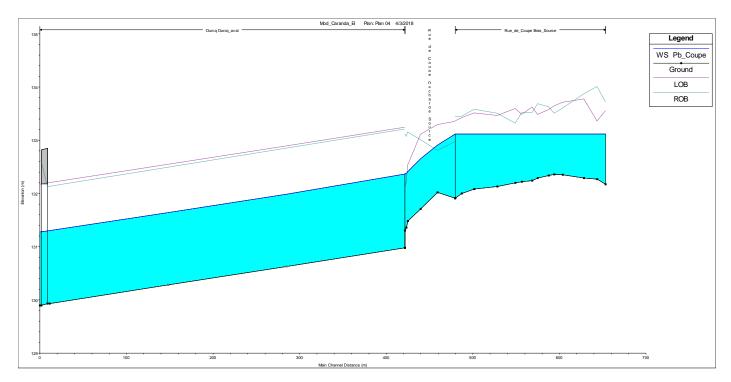
Figure 44 : Profil en long de l'Ourcq aval et du bras de source en crue plein bords du Ru de Coupé

En crue plein bord du Ru de Coupé, un ennoiement aval est observé dans le bras de source. La ligne augmente au droit de l'habitation. Cependant, l'ennoiement est moins important qu'en crue plein bord de l'Ourcq.

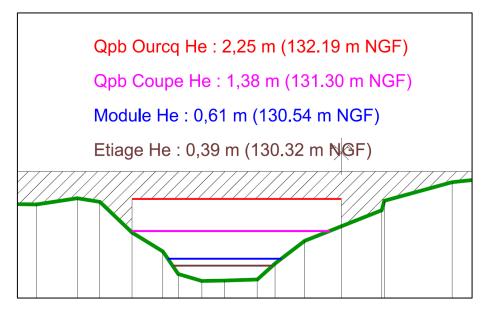
Figure 46: Profils en travers PT02 sur l'Ourcq aval (au droit du pont D809)

Qpb Ourcq He: 1,8 m (133.23 m NGF)
