Programme pluriannuel de restauration et d'entretien de l'Ordrimouille et de ses affluents

Lot 1 – entretien de la végétation

Compte-rendu de la réunion de chantier - Tranche 1 - 14 février 2019

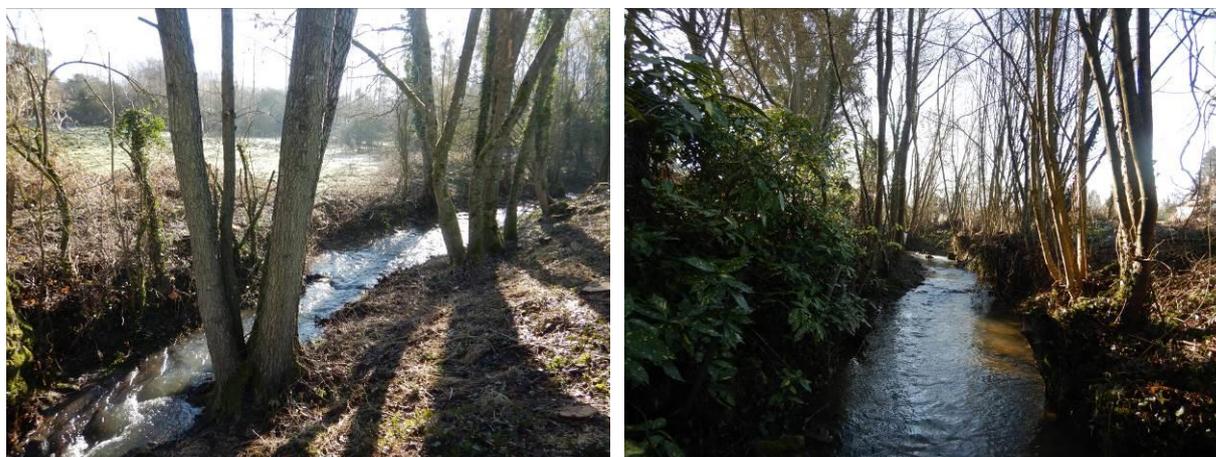
Exemple de Tronçons restaurés sur la zone d'étude

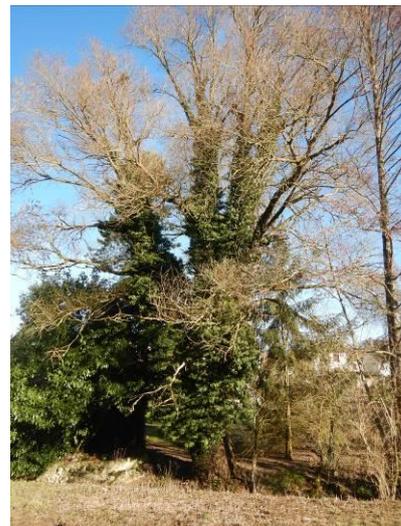
Saule sujet de l'intervention

En effet, ce saule mature présente un risque pour le cours d'eau et pour le lavoir communal, présent aux abords. L'objectif de l'intervention est de soulager le houppier de l'arbre par étêtage du saule et taille en têtard. En effet, les saules sont des arbres à forte capacité de rejet. Cette caractéristique permettra à l'arbre taillé, de reformer des branches dans les années suivant la coupe.

En accord avec la propriétaire du terrain, Mme MENARD, le saule présent en bordure du cours d'eau sur la parcelle A991, fera l'objet d'un élagage.

Les travaux devraient être réalisés rapidement (fin février 2019). La vérification du chantier sera réalisé par les agents du syndicat de l'Ourcq-Clignon (bon déroulé des travaux, broyage des branches et remise en état).

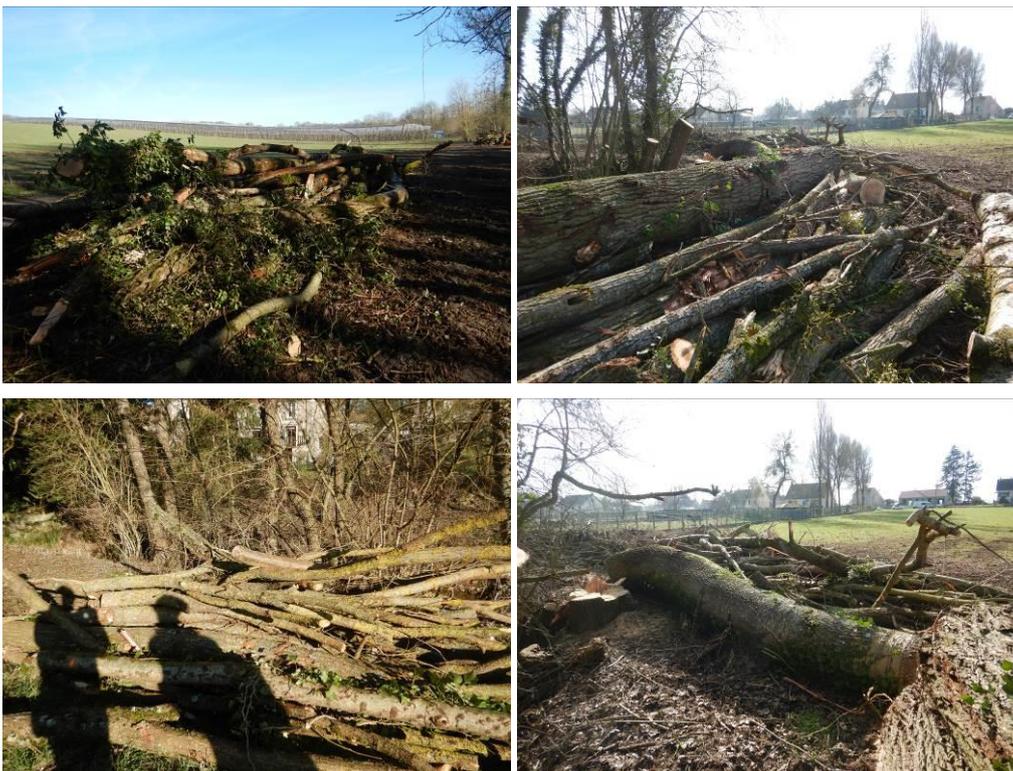
Les arbres abattus au cours des travaux ont été laissés sur place. Le bois appartient au propriétaire et sa gestion est à sa charge.

Arbres abattus laissés aux propriétaires
