Syndicat du bassin versant de l'Aisne Navigable

## Programme pluriannuel de restauration et d'entretien de la Crise et de ses affluents

### TRANCHE 3

#### Compte-rendu de la réunion de chantier 21 mars 2019

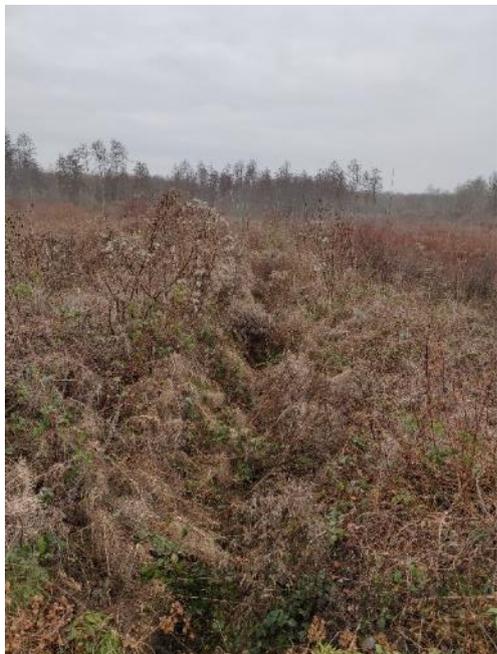
[Photo avant travaux \(Tronçon 7.BUZ.1\)](#)

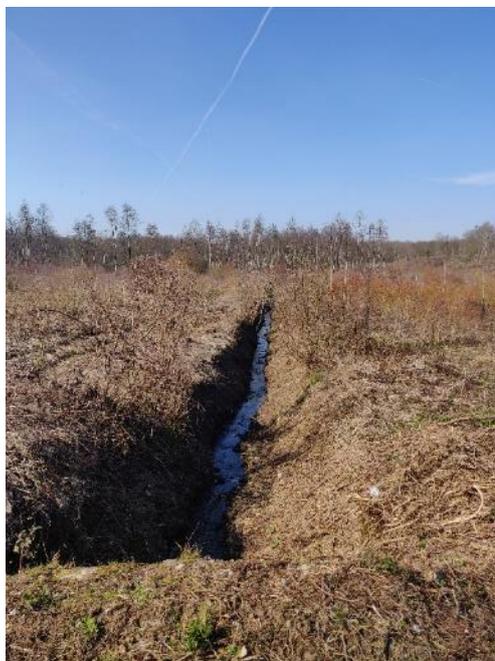
[Photo après travaux \(Tronçon 7.BUZ.2\)](#)

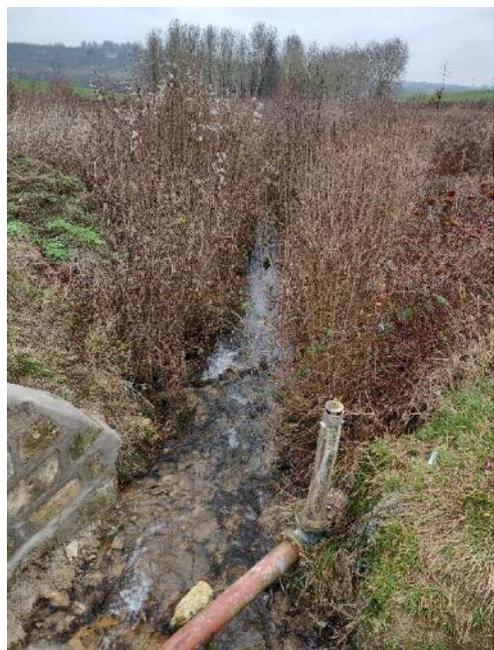
[Photo avant travaux \(Tronçon 7.BUZ.2\)](#)

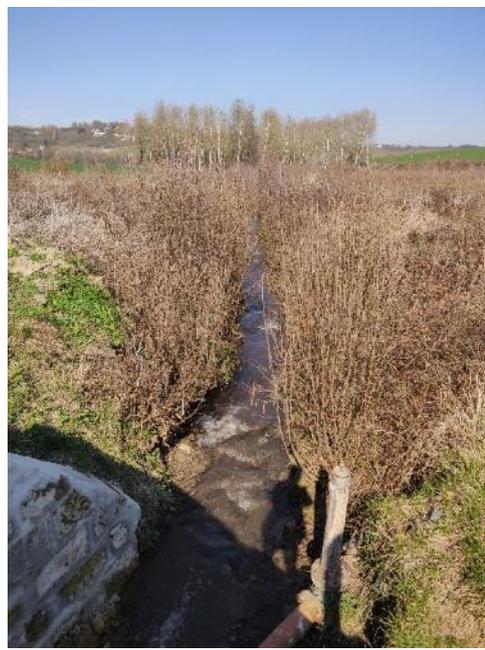
[Photo après travaux \(Tronçon 7.BUZ.2\)](#)

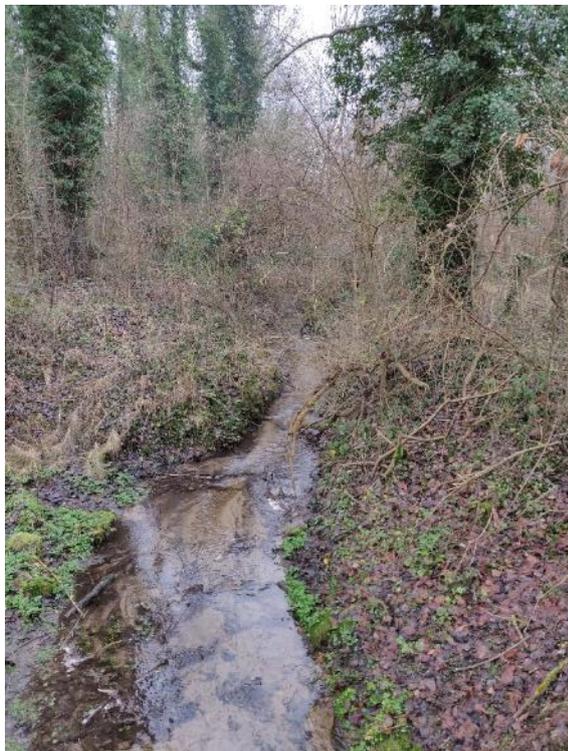
[Photo avant travaux \(Tronçon 7.VIL.2\)](#)

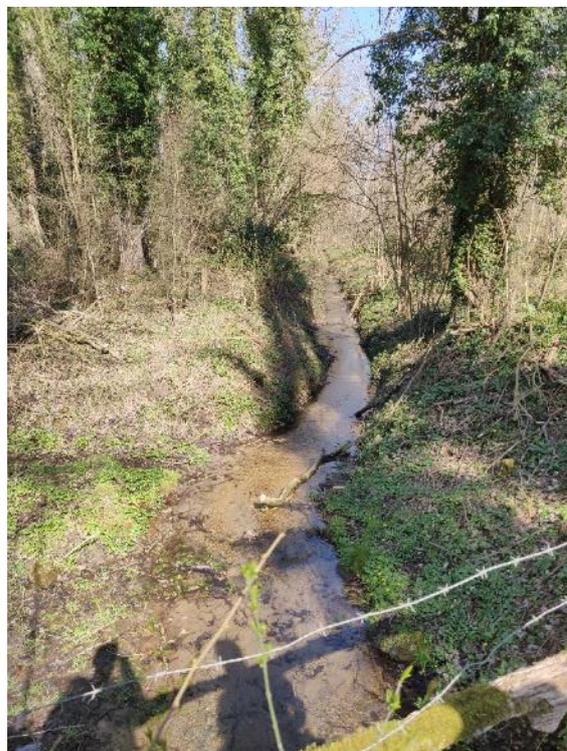
[Photo après travaux \(Tronçon 7.VIL.2\)](#)

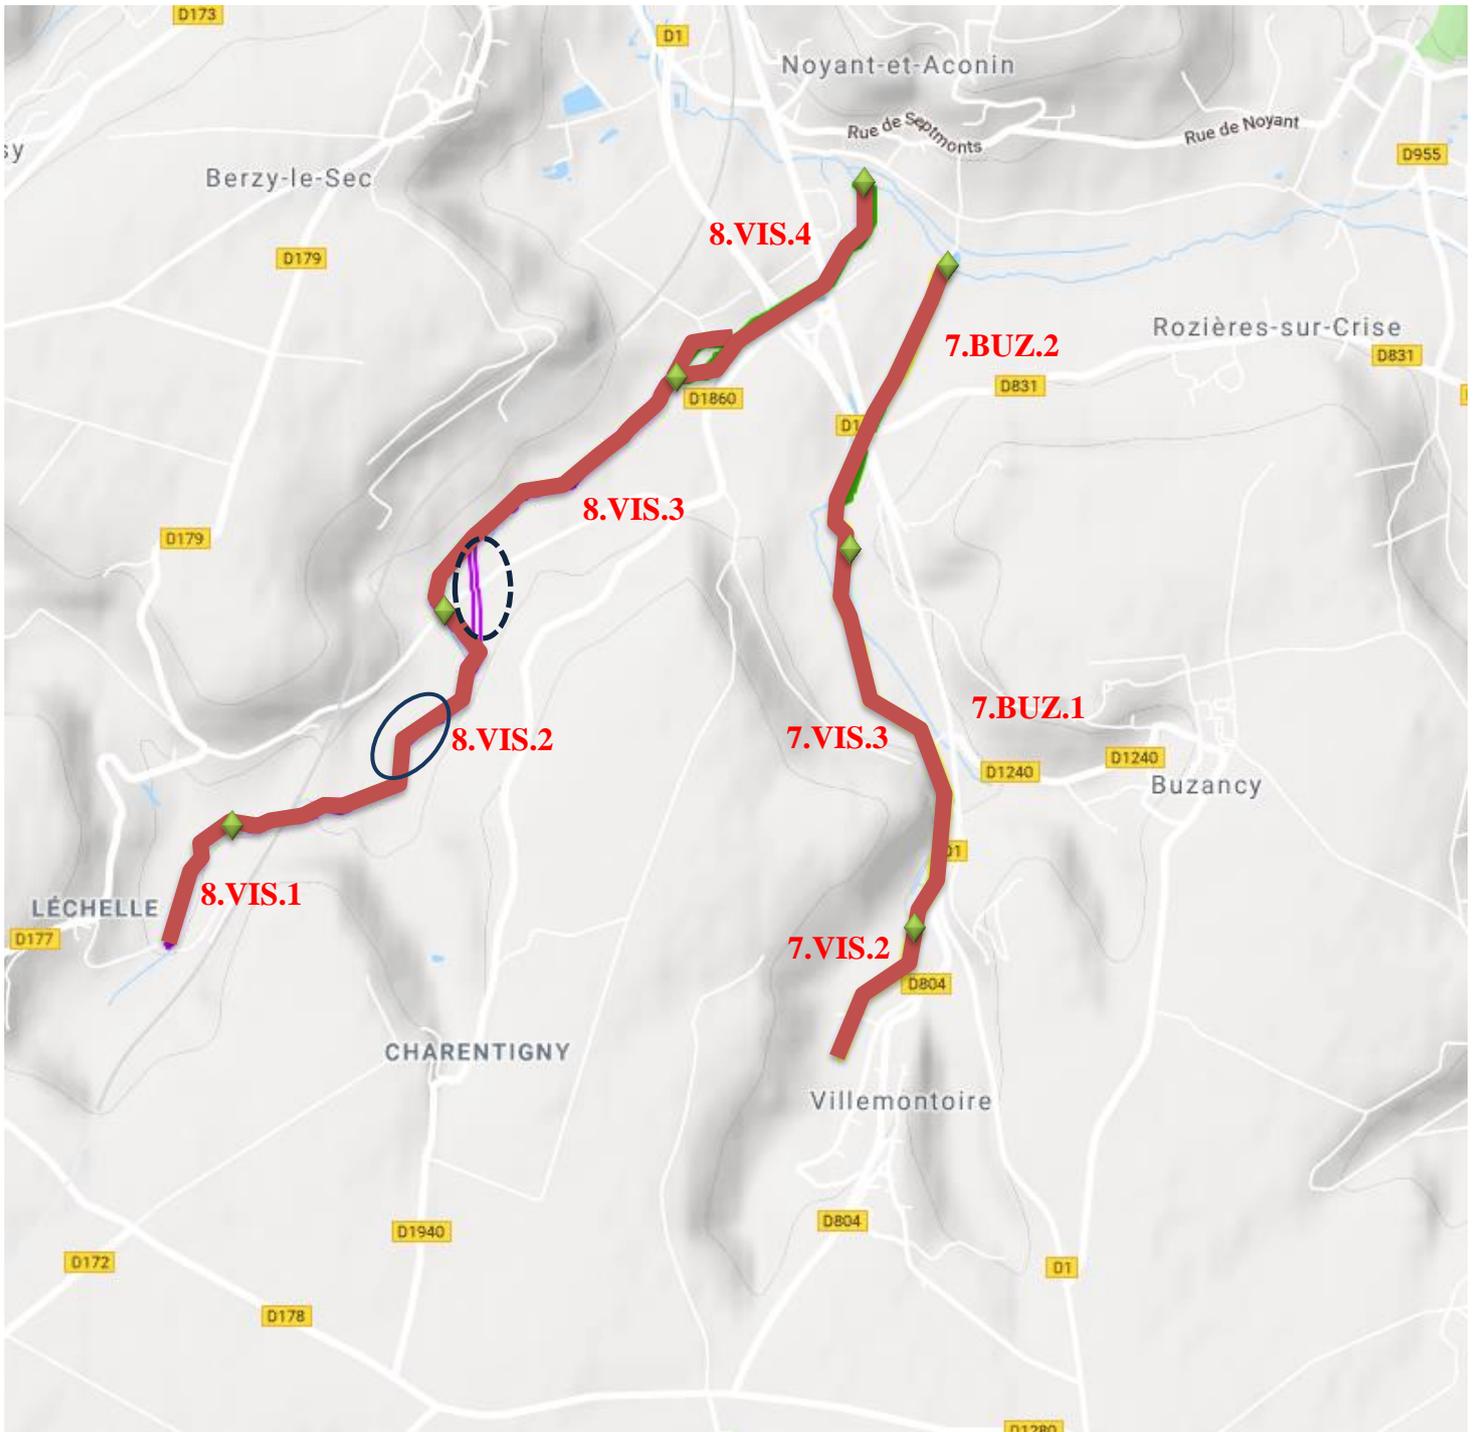
Annexe 1 : Linéaire d'entretien de la végétation réalisé

- Linéaire réalisé par l'entreprise
- Linéaire non réalisé : aucune connexion avec le cours d'eau
- ◆ Limite tronçon
- Retrait de 10 peupliers en travers du lit de la rivière

- Conformément à la dernière réunion de chantier, l'entreprise FORETS ET PAYSAGES a retiré sur le ru du Visigneux (Tronçon 8.VIS.2) :
  - 10 peupliers en travers du cours d'eau
