Travaux d'aménagement du Gland dans la traversée de Saint-Michel

Compte-rendu de la réunion de chantier 09 Septembre 2016

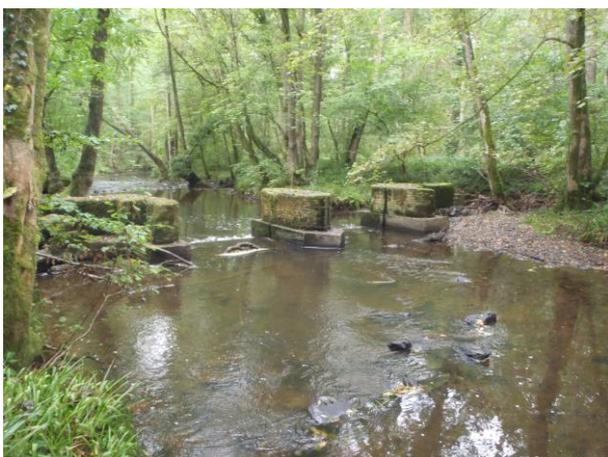
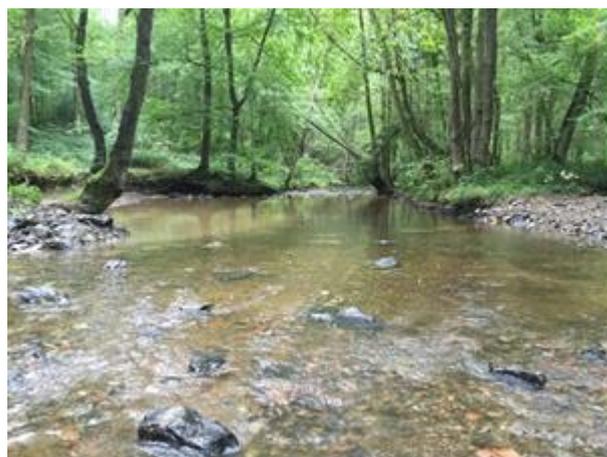
- **RESTAURATION DE LA CONTINUITÉ ÉCOLOGIQUE – FORÊT DE SAINT-MICHEL**
- Un ancien pont militaire était présent en forêt de Saint-Michel au niveau de la route forestière des Faux.
- Seul les trois piles de pont et le seuil béton ont été conservés.
- Cet ouvrage est source de problèmes :
 - Blocage des flottants et formation d'embâcles au niveau des piles de pont,
 - Chute d'eau limitant la libre circulation des poissons,
 - Zone d'influence sur les écoulements
- Une convention de travaux a été signée entre l'ONF (gestionnaire du massif) et le SIABOA.
- Cet ouvrage n'ayant plus aucune utilité. Le syndicat a procédé à son arasement complet.
- Les maçonneries et bétons ont été évacués en dehors du site. Les pierres pouvant être utilisées ont été remises dans le lit de la rivière permettant ainsi de recréer des abris piscicoles et de diversifier les écoulements.

Photographies avant et après travaux

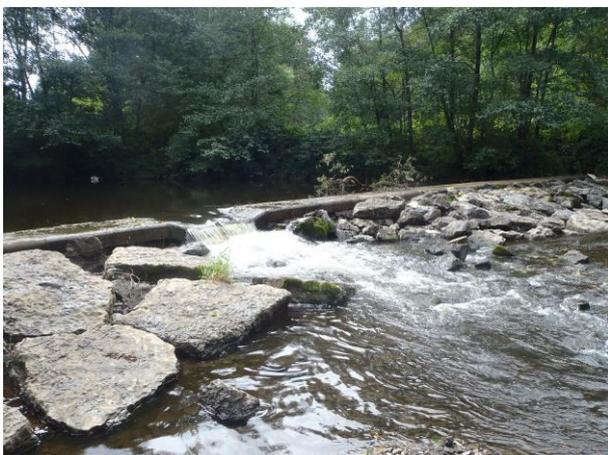
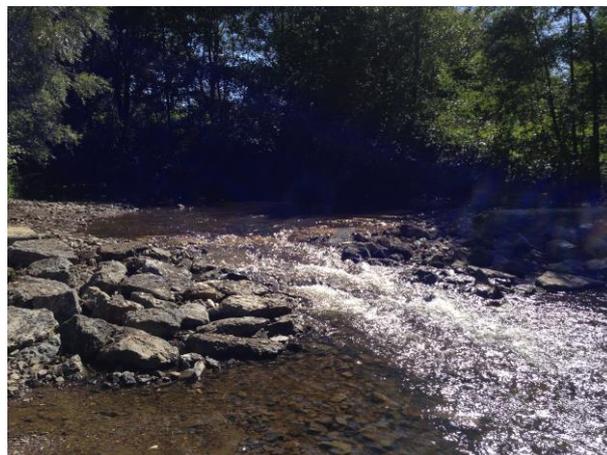
- Un ancien seuil de répartition des eaux est présent en amont de la confluence entre le Gland et le Petit-Gland.
- Ce seuil ne présente qu'une ouverture très étroite utilisée pour la franchissabilité des canoës.

Photos de l'ouvrage avant et après travaux

- La rangée de pierres supérieure a été retirée sur la moitié de l'ouvrage permettant de baisser la hauteur d'eau.
- Les blocs ont été repris et replacés en écailles pour conserver la franchissabilité des canoës mais également pour éviter les remous en période de hautes eaux.

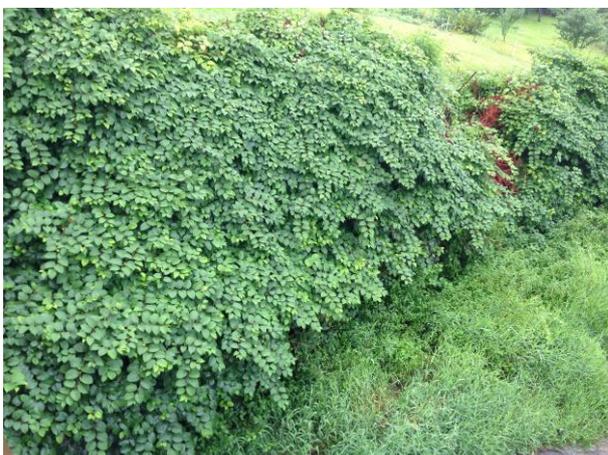
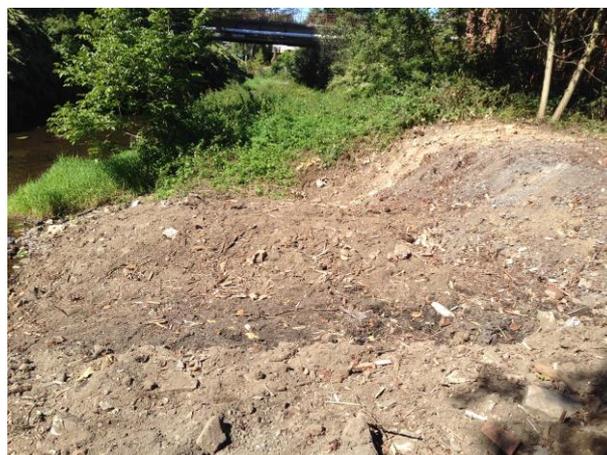
- La Renouée du Japon est présente sur quelques propriétés et fonds de jardins dans la traversée de Saint-Michel.
- Une intervention en parcelle communale a été réalisée.
- Elle vise à couper manuellement les pieds de Renouée et de les laisser sécher quelques jours avant de ne les exporter pour être incinérés.
- Après fauchage, la parcelle a été légèrement étrepée de façon à supprimer les racines à une profondeur d'environ 30-40cm. Un ratissage a permis de récolter les racines et de les exporter du site.
- Un entretien régulier de la Renouée (fauche) sera réalisé, à l'avenir, par les services de la ville.

Photos de la parcelle avant et après travaux

- L'entreprise procédera à l'évacuation des Renouées du Japon et au ratissage de la zone en début de semaine prochaine. Un ensemencement (mélange grainier rustique) sera réalisé sur cette zone et vérifié par le représentant du maître d'ouvrage avant réception officielle des travaux.
- Il s'agissait de la dernière réunion de chantier.

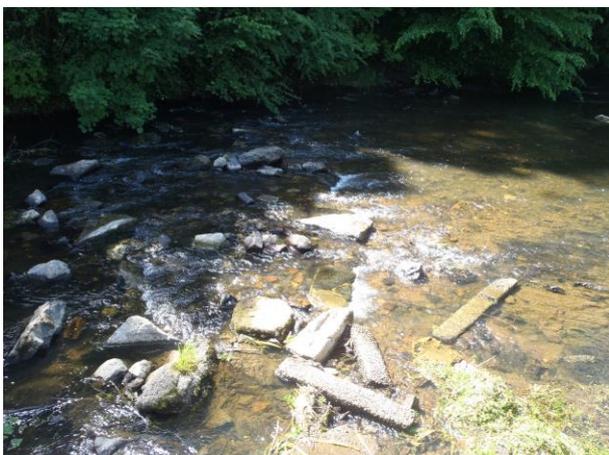
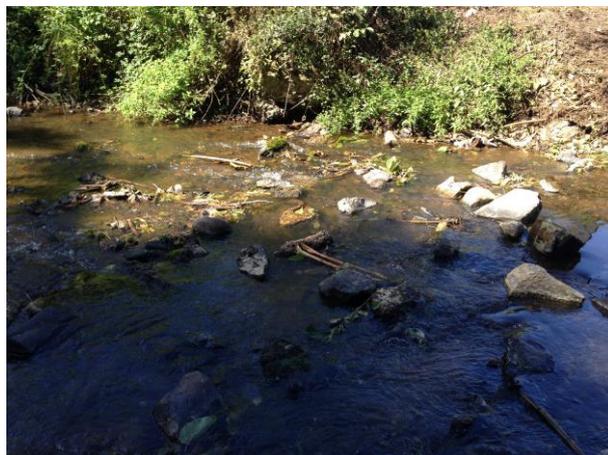
- La suppression d'une ancienne passerelle béton, il y a quelques années a engendré la présence de matériaux inertes dans le cours d'eau (parpaings, briques, béton, ...)
- Un retrait de ces matériaux a été réalisé dans le but de nettoyer le lit de la rivière.

Photos de la parcelle avant et après retrait des objets hétéroclites
