COMPTE RENDU DE LA REUNION DE CHANTIER N°10

Chantier : Dérasement du seuil de Sougland et restauration morpho-écologique du lit du Gland à Saint-Michel

Date de réunion : 30 nov. 2016

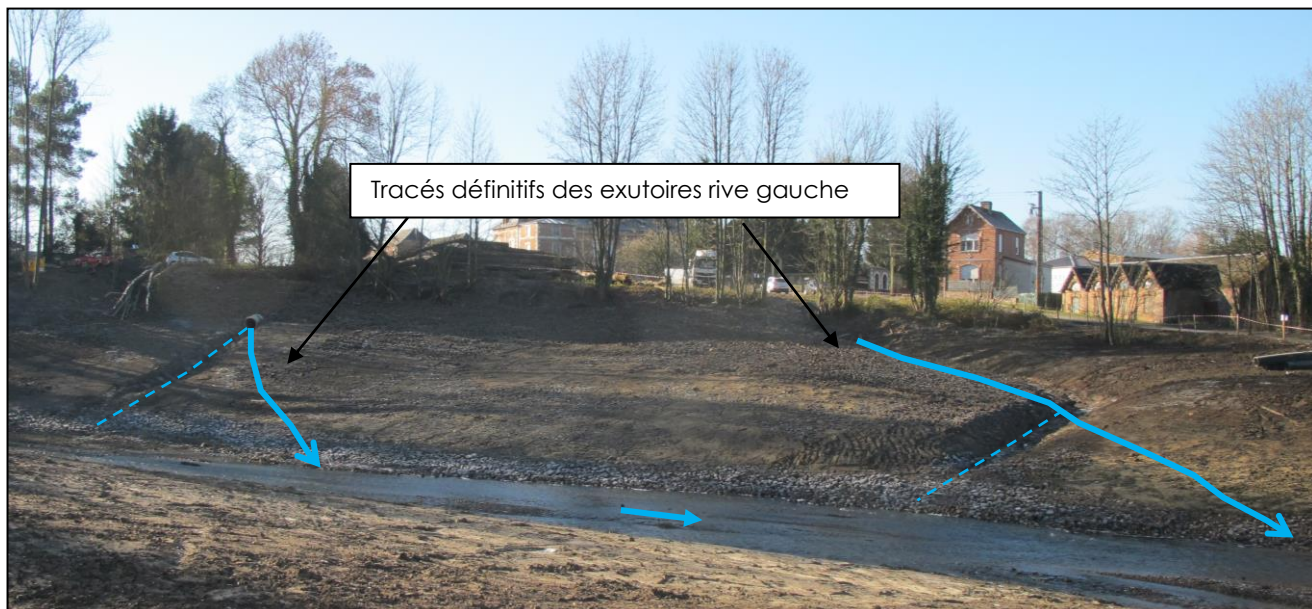
- **Rappel protection provisoire des sorties de buses** : dans la mesure où le rétablissement définitif des deux exutoires d'eaux pluviales situés en rive gauche ne peut être réalisé cette saison, une protection provisoire en enrochement a été mise en place en sortie de buses. En phase définitive, il est prévu le terrassement d'un chenal d'une longueur plus importante permettant de diminuer la pente actuelle, davantage orienté vers l'aval et la mise en place d'un fond renforcé par des matériaux graveleux (voir schéma ci-après).

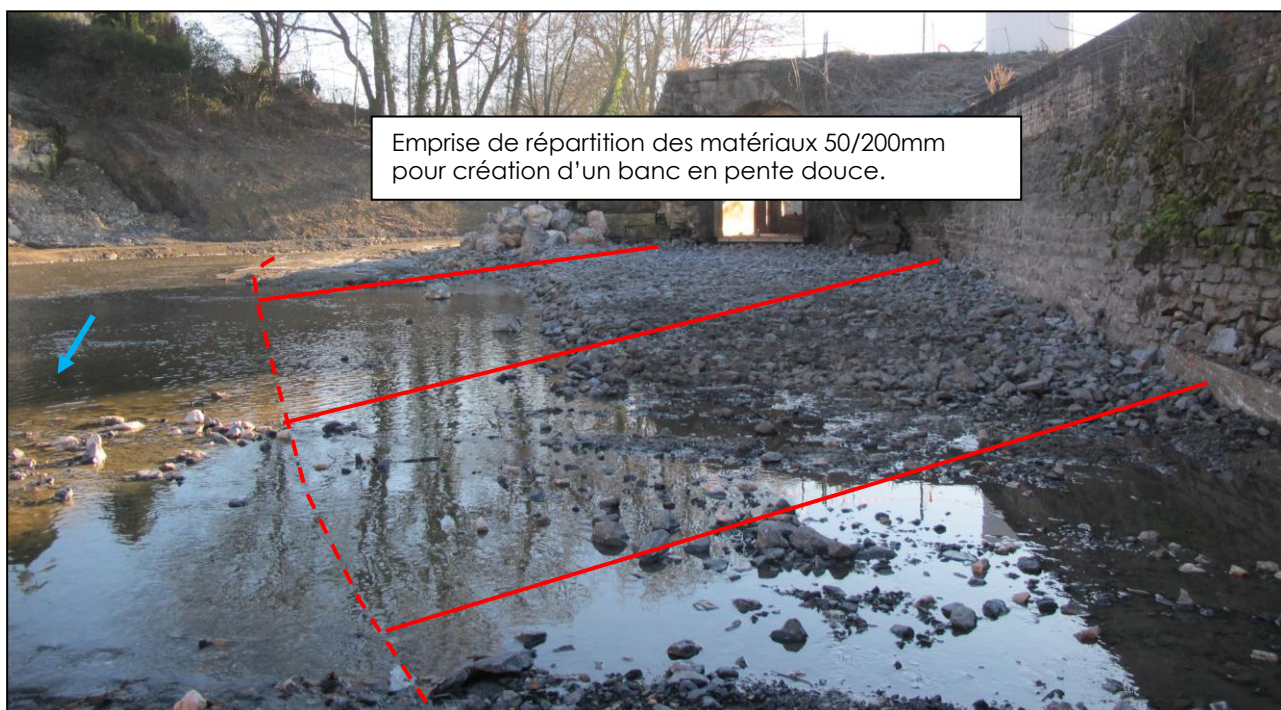
- **Finition du modelé du banc graveleux rive gauche** : pour mémoire, le banc à créer rive gauche en aval du pertuis a pour objectif de réduire la section hydraulique du Gland pour les débits d'étiage au niveau de la surlargeur existante en aval de l'ancien barrage. Les matériaux mis en place seront talutés en pente douce vers le cours d'eau (effacement de la rupture de pente existant à la limite du banc) et sera prolongé en se réduisant progressivement jusqu'au pont (voir schéma ci-après). Des matériaux plus fins (sables, graviers) issus du talutage demandé aux abords du pertuis pourront être régalez en surface du banc pour colmatage des interstices.
