**Dossier de Déclaration d'intérêt Général au titre de l'article
L.211-7 et autorisation valant plan de gestion au titre de
l'article L.214-1 à L.214-6 du Code de l'Environnement**

Programme pluriannuel de restauration et d'entretien des cours d'eau du bassin versant du Clignon

Liste des pièces

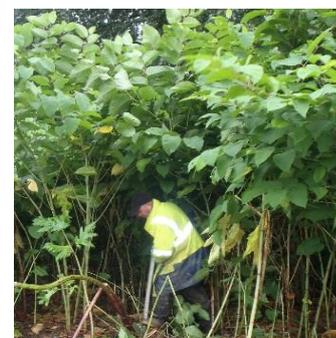
Figure 7 : renouée du Japon

La gestion des plantes invasives nécessite de nombreuses précautions aussi bien durant l'opération qu'après dans le but d'éviter tous risques de dissémination et/ou une reprise des végétaux arrachés. Il est important d'anticiper la gestion des déchets verts.

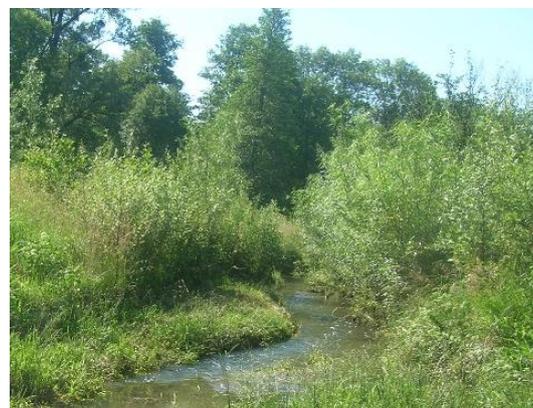
Figure 9 : ripisylve fonctionnelle

Cette intervention vise à réduire les érosions des berges ponctuelles, stabiliser les talus réaménagés, réduire l'éclairement du lit (afin de limiter, par exemple, le développement excessif des végétaux aquatiques), améliorer les paysages rivulaires ou diversifier les habitats dans les secteurs où la végétation ligneuse est absente sur de grands linéaires.

Lorsque ce n'est pas déjà le cas, cette intervention nécessite un travail de talutage des berges au préalable afin que la ripisylve à implanter le soit sur des berges de bonne qualité et à un bon niveau par rapport au lit moyen des cours d'eau.

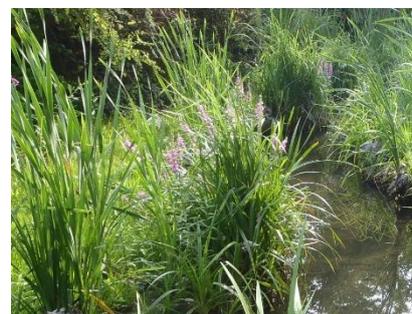
Figure 10 : cordon d'hélophytes

Les hélophytes (plantes semi-aquatiques) assurent : le maintien des berges grâce à leur système racinaire ; une diversification d'habitats ; un rôle épuratoire ; un rôle paysager. La plantation d'hélophytes va permettre de recréer des espaces hétérogènes et diversifiés.

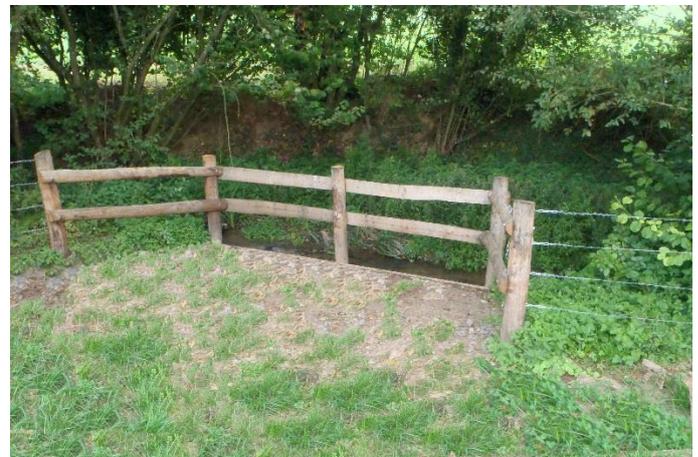
Figure 11 : Schéma de principe d'un abreuvoir aménagé et photographie d'un abreuvoir aménagé (source : union des syndicats)

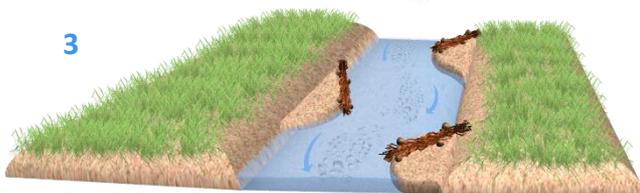
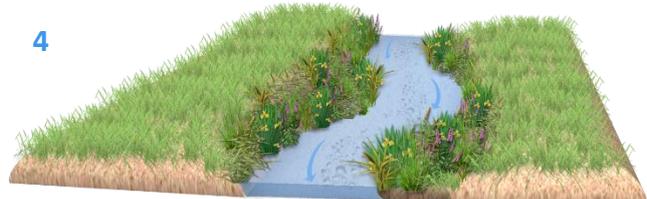
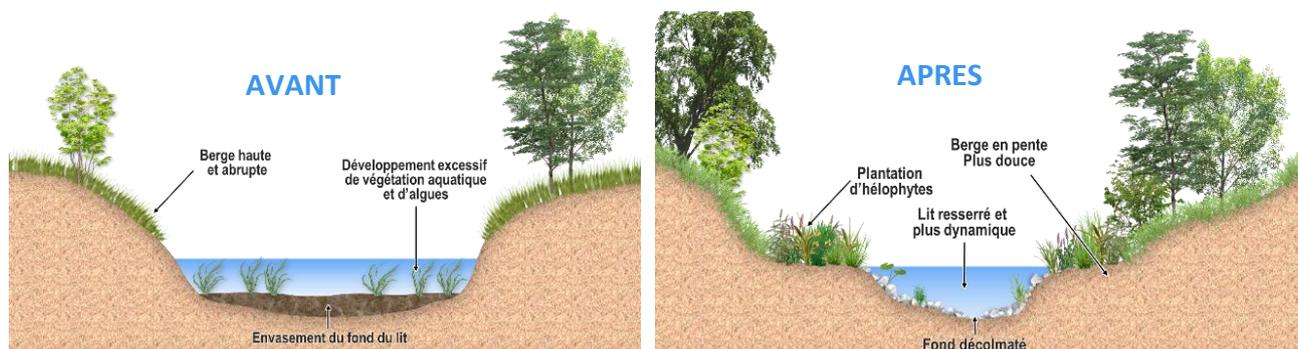
Figure 15 : Exemple de diversification des écoulements et fond du lit (source : Union des syndicats)

Pose d'épis déflecteurs de manière alternée pour diversification des écoulements et décolmatage du chenal central

Création d'atterrissements en aval immédiat des épis déflecteurs avec réduction de la section d'écoulement en période d'étiage.

Végétalisation des atterrissements avec création d'un cours d'eau plus sinueux aux habitats diversifiés

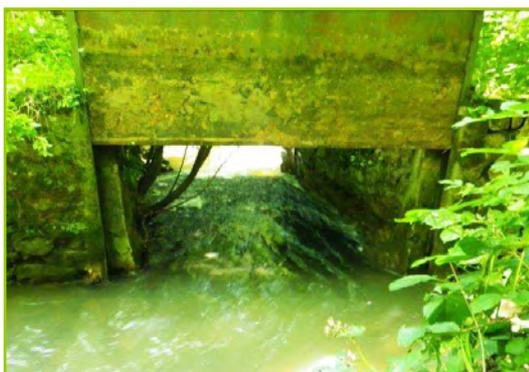
Vanne

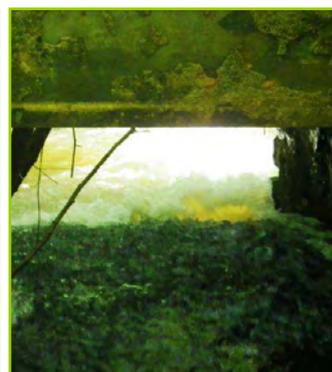
Zoom seuil du radier

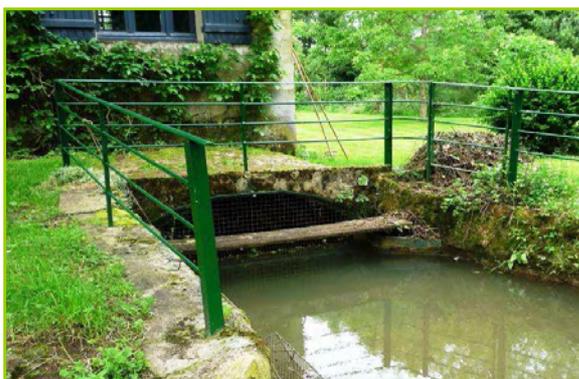
Vue aval grille

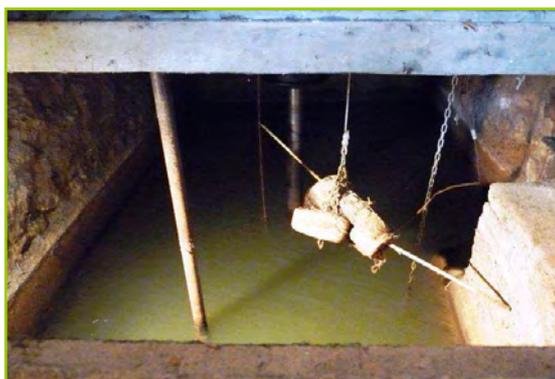
Structure hydroélectrique sous habitation

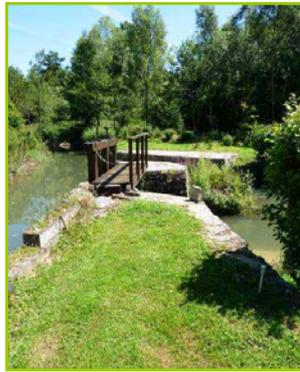
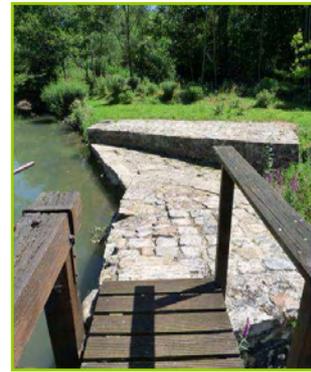
Déversoir

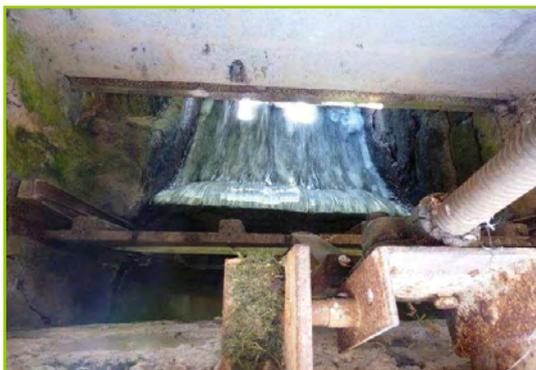
Vue du seuil souterrain avec vanne

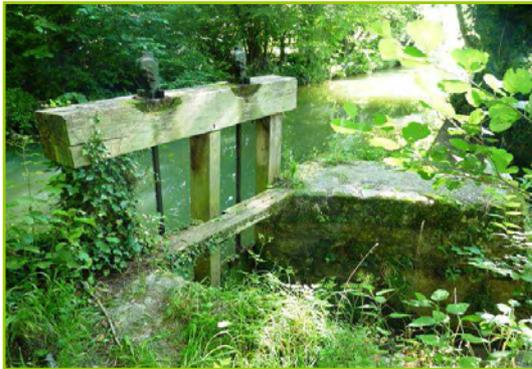
Vannes

Fissures présentes sur les vannes et le déversoir.

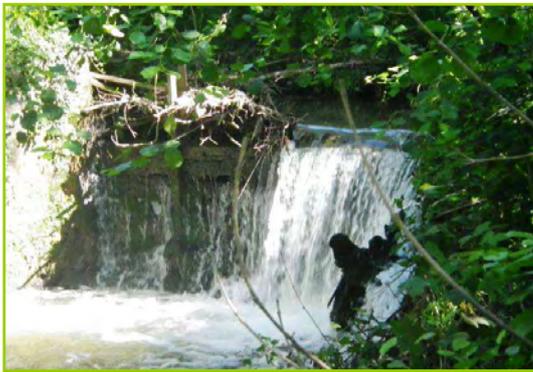
Seuil avecatardeau

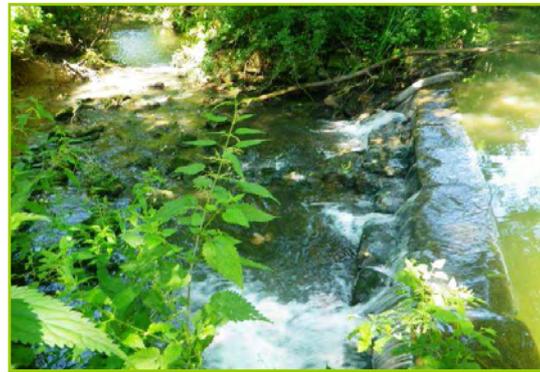
Déversoir

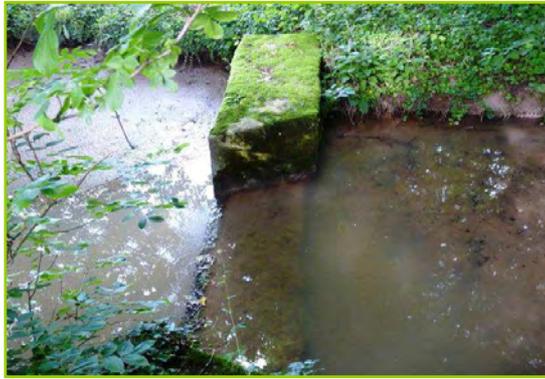
Seuil

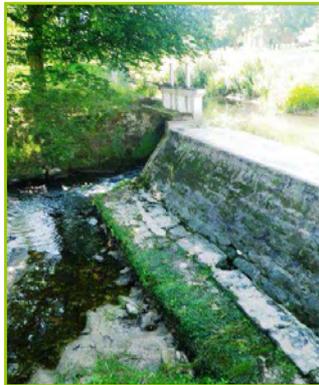
Vannes V1 et V2 et déversoir

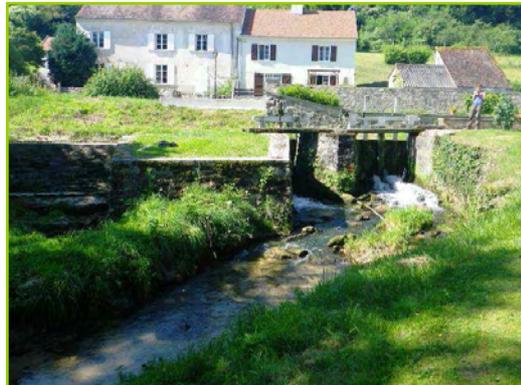
Déversoir et V3, V4 et V5

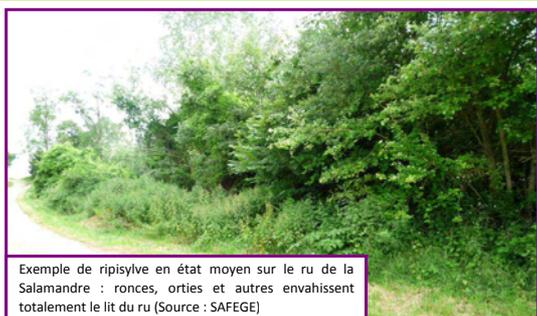
Exemple de ripisylve en état moyen sur le ru de la Salamandre : ronces, orties et autres envahissent totalement le lit du ru (Source : SAFEGE)

L'entretien de la végétation a pour but de permettre l'écoulement des eaux tout en sauvegardant le lit du cours d'eau de la colonisation par la végétation (arborée, arbustive ou buissonnante).

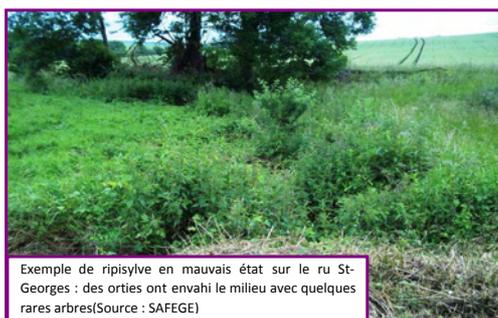
Exemple de ripisylve en mauvais état sur le ru St-Georges : des orties ont envahi le milieu avec quelques rares arbres (Source : SAFEGE)

L'entretien de la végétation a pour but de permettre l'écoulement des eaux tout en sauvegardant le lit du cours d'eau de la colonisation par la végétation (arborée, arbustive ou buissonnante). L'entretien de niveau moyen est recommandé dans les cas d'une ripisylve en mauvais état (hors ripisylve absente, cf. "reconstitution de la ripisylve"). Le plus souvent, la ripisylve nécessitant cet entretien est envahie et nécessite une réouverture et un rajeunissement du milieu.

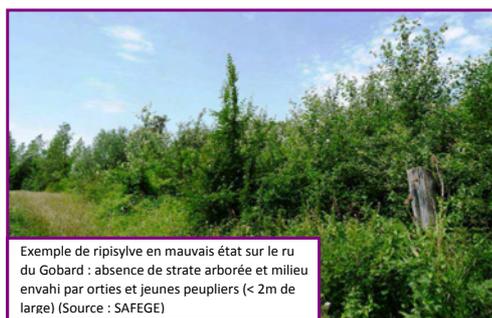
Exemple de ripisylve en mauvais état sur le ru du Gobard : absence de strate arborée et milieu envahi par orties et jeunes peupliers (< 2m de large) (Source : SAFEGE)

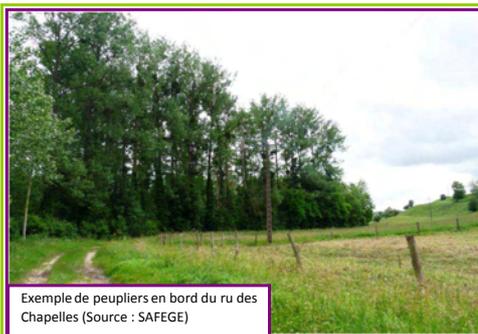
Exemple de peupliers en bord du ru des Chapelles (Source : SAFEGE)

L'abattage des peupliers est nécessaire en raison de l'impact négatif de cette essence en bord de cours d'eau : instabilité des berges en raison d'un système racinaire traçant, assèchement des zones humides (cas des peupleraies), acidification du sol et de l'eau (chute de feuilles), production de nombreux bois morts (potentiels embâcles), ...

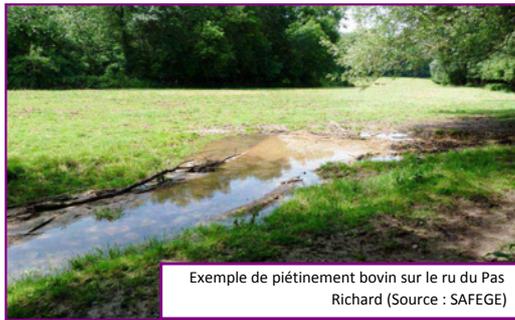
Exemple de piétinement bovin sur le ru du Pas Richard (Source : SAFEGE)

La réalisation d'un abreuvoir aménagé consiste en l'installation d'une descente solide en bois (et parfois graviers) vers le cours d'eau permettant de limiter l'accès et le piétinement des bovins ; protégeant ainsi la stabilité des berges, la granulométrie du lit mineur et la qualité des eaux.

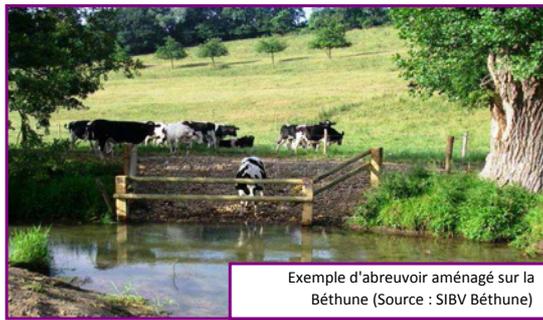
Exemple d'abreuvoir aménagé sur la Béthune (Source : SIBV Béthune)

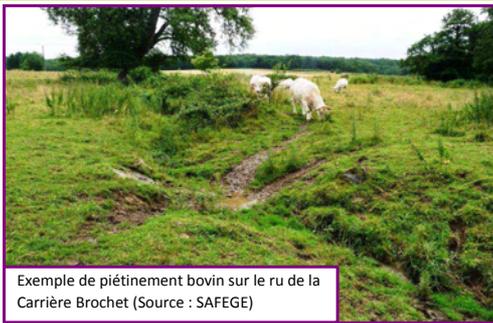
Exemple de piétinement bovin sur le ru de la Carrière Brochet (Source : SAFEGE)

La mise en place d'un clôture électrifiée à minimum 1,50m d'un cours d'eau permet de protéger les berges et le lit mineur du piétinement bovin et de l'érosion et la pollution qu'il implique, en plus de la destruction de la végétation de berge.

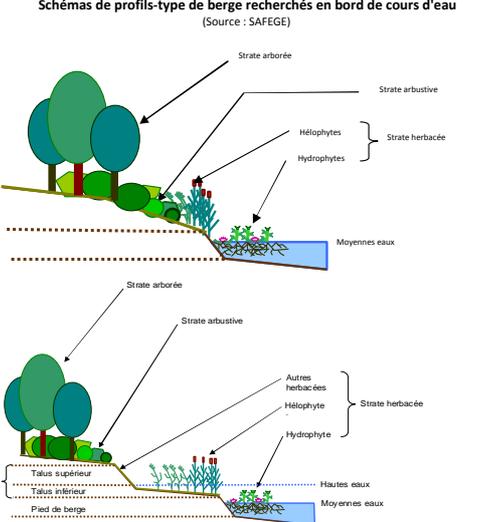
PROFIL TYPE / ILLUSTRATION	DESCRIPTIF TECHNIQUE
<p style="text-align: center;">Schémas de profils-type de berge recherchés en bord de cours d'eau (Source : SAFEGE)</p>

Au sein des sinuosités, dans les zones concaves (extrados), les interventions devront favoriser des pentes plus raides.

<p>Travaux concernés :</p> <ul style="list-style-type: none"> Retalutage des berges : les berges très abruptes et/ou présentant une forte dégradation seront talutées avec des pentes adaptées (3 pour 1) pour : <ul style="list-style-type: none"> - permettre les échanges milieu aquatique / milieu terrestre et limiter la destabilisation des berges, - favoriser une intégration dans le paysage environnant, - préserver la continuité morphologique. <p>Pour une pente < 3 pour 1, le recours à un géotextile sera nécessaire.</p> <p>La terre issue des terrassements doit être préférentiellement réutilisée sur la parcelle dont elle a été extraite :</p> <ul style="list-style-type: none"> - comblement des anses d'érosion et des abreuvoirs sauvages, - remblaiement à l'arrière des aménagements, - utilisation sur d'autres chantiers <p>ensemencement ;</p> <p>éventuellement plantation d'hélophytes, arbustes et/ou arbres.</p> <p>Période de réalisation des travaux : Période de basses eaux pour le retalutage (été / automne) ; Printemps pour l'éventuelle plantation des végétaux.</p>

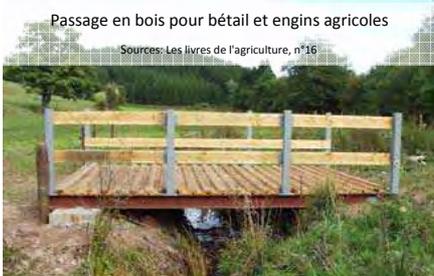
Passage en bois pour bétail et engins agricoles

- Mise en place de batardeaux ;
- Déblais ;
- Retrait de la buse ;
- Retalutage, reprise des berges et du lit mineur ;
- Reconstitution du matelas alluvial (apport granulométrique) ;
- Installation des fondations puis de la passerelle ;
- Plantation éventuelle en berge d'hélophytes et/ou d'arbustes.

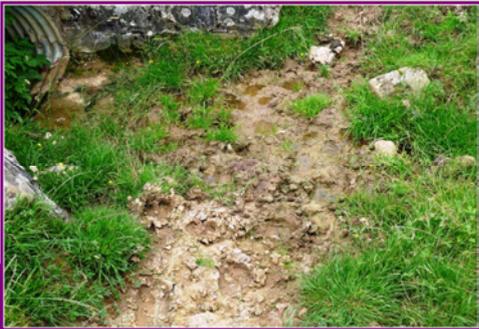
Exemple de piétinement bovin sur le ru de Champillon (Source : SAFEGE)

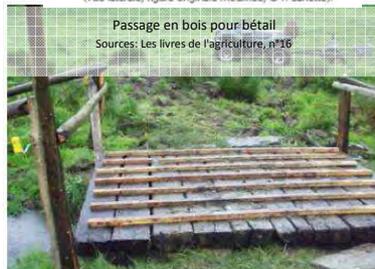
F. 54 : Passage en bois pour bétail (vue latérale, figure originale modifiée, © P. Sarlette).

Passage en bois pour bétail
Sources: Les livres de l'agriculture, n°16

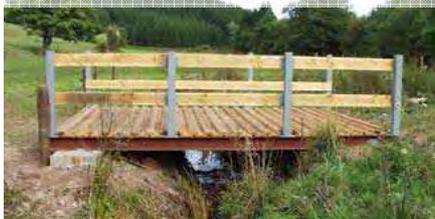
Passage en bois pour bétail et engins agricoles

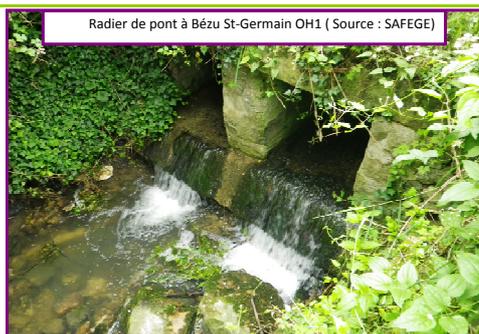
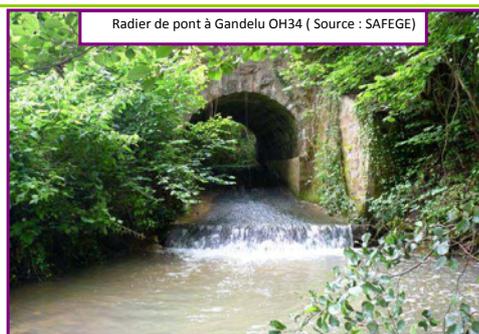
Lorsqu'un ouvrage (le plus souvent un ouvrage de franchissement de type pont) doit être conservé et présente une faible chute en sortie de radier (< 50 cm), il est possible d'aménager ce radier afin de le rendre franchissable à la faune piscicole. Pour cela on "comble" la chute par des enrochements / pierres / blocs pour créer une rampe de pente compatible avec la continuité piscicole.

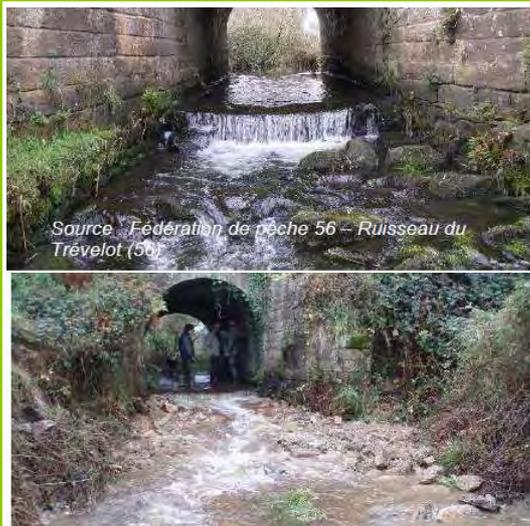
PROFIL TYPE / ILLUSTRATION

DESCRIPTIF TECHNIQUE

Moyen matériels :

- pelle hydraulique (éventuellement, si les enrochements sont de trop gros gabarit pour être déplacés à la main) ;
- camion pour le transport des enrochements / blocs.

La mise en place d'abri piscicole permet, de façon très ponctuelle, d'apporter une certaine diversité d'habitats dont pourront profiter les populations piscicoles en place. Cela consiste en l'aménagement de sous-berges, la mise en place de blocs dans le cours d'eau, de branchages, etc. Toutefois, cette action doit être préconisée seulement par défaut, lorsqu'aucune réelle action d'envergure ne peut être mise en œuvre (reméandrage, suppression d'ouvrage, ...).

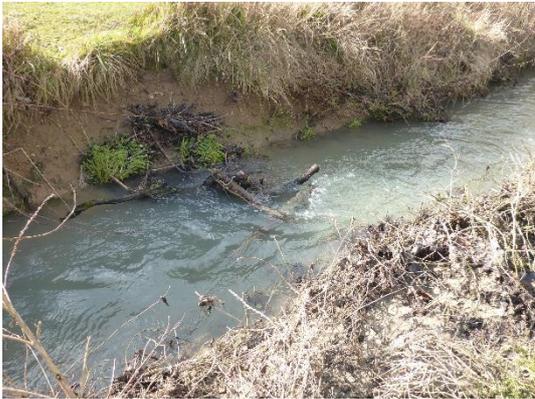
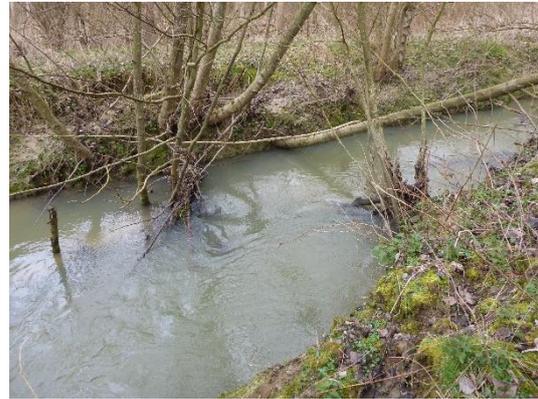
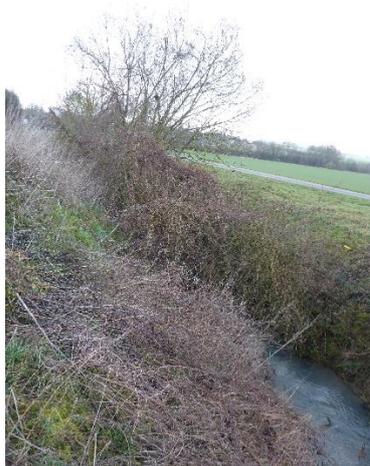
La partie amont du Clignon présente un caractère **salmonicole** intéressant. On y retrouve une **alternance** régulière des faciès d'écoulement. Le nombre de caches est variable, celles-ci sont généralement liés à la présence de bois mort dans le cours d'eau. Ce bois mort participe également à la diversification des écoulements. La ripisylve forme parfois dense forme un **tunnel** au-dessus du cours d'eau ou limite son accès. Localement, le cours d'eau est très incisé à cause d'opérations de curage passées. On peut observer des berges hautes de plus de 5 mètres.

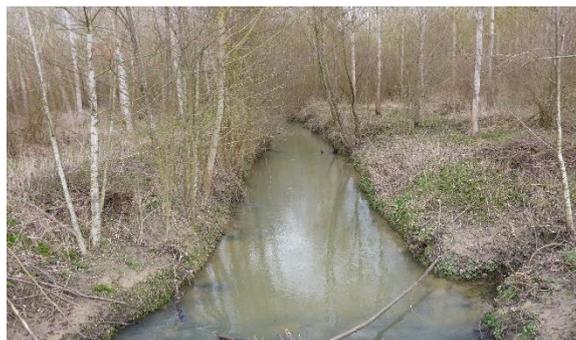
La qualité hydromorphologique tend à se **dégrader** vers l'aval. Cela s'explique par le développement des peupleraies, par les impacts des ouvrages hydrauliques mais aussi par des travaux passés de recalibrage ou rectification. Les faciès d'écoulement sont composés majoritairement de plats. Les radiers sont rares. Les embâcles participent à la diversification du cours d'eau. On observe par endroit des dépôts de sables.

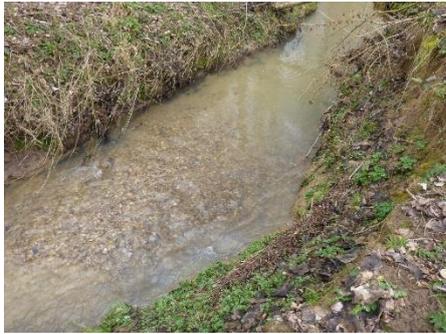
Les zones de frayères potentielles sont surtout **représentées sur l'amont du bassin versant** du Clignon. Elles sont fréquentes en amont de Monthiers, le colmatage est variable selon les radiers.

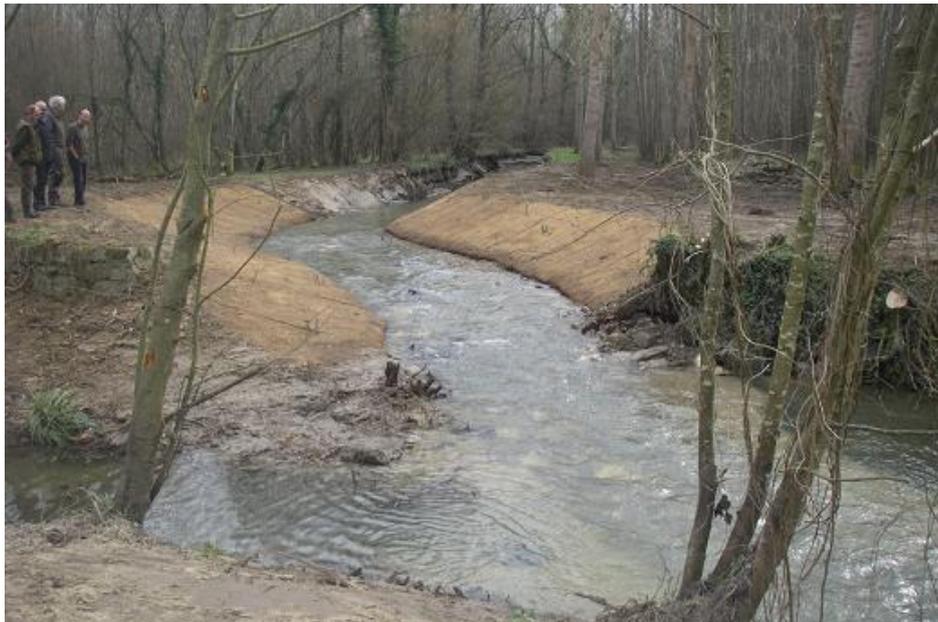
L'étude du bassin versant a mis en avant l'opportunité d'effacer les ouvrages du Moulin de Brumetz. Le remous hydraulique était important, en effet, il s'observait sur près de 1 100 m. De plus, cet ouvrage était totalement **infranchissable** par la faune piscicole et les sédiments.

Les travaux d'effacement ont été réalisés en mars 2016. Peu d'aménagements hydromorphologiques ont été réalisés, l'étude AVP ayant montré que le Clignon avait la capacité de s'ajuster naturellement. Il sera intéressant de **suivre l'efficacité** des travaux par un inventaire piscicole complet en 2018 ou 2019.

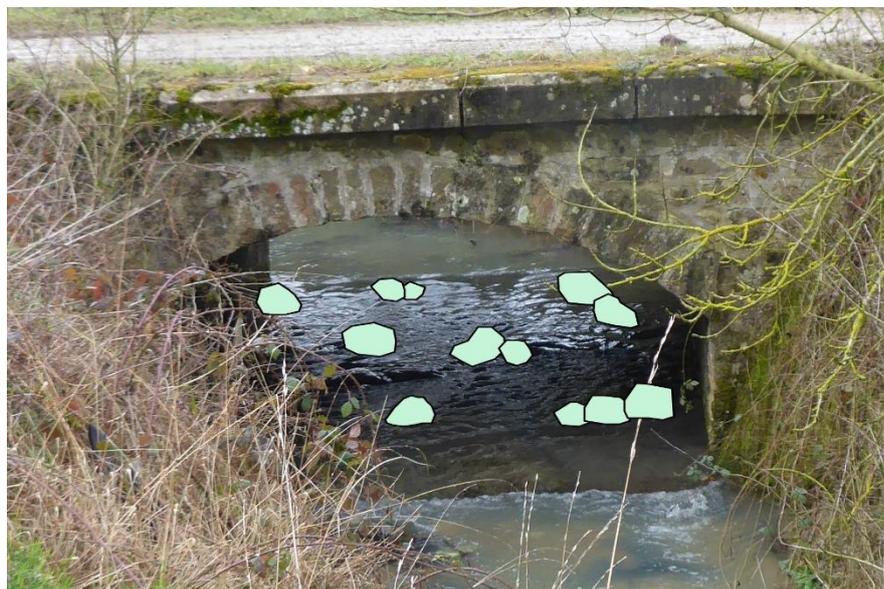
La franchissabilité de **radiers de pont** peut être améliorée par de simples aménagements. L'installation de **blocs** de pierre permettra d'augmenter la rugosité du radier et de créer des zones de calmes pour le poisson.
