Syndicat du bassin versant de l'Ourcq amont et du Clignon

Etude pour la lutte contre le ruissellement
et l'érosion des sols sur le bassin versant
de l'Ourcq aval

Phase 1 : Etat des lieux
**Phase 2 : Priorisation des
sous bassins versants**

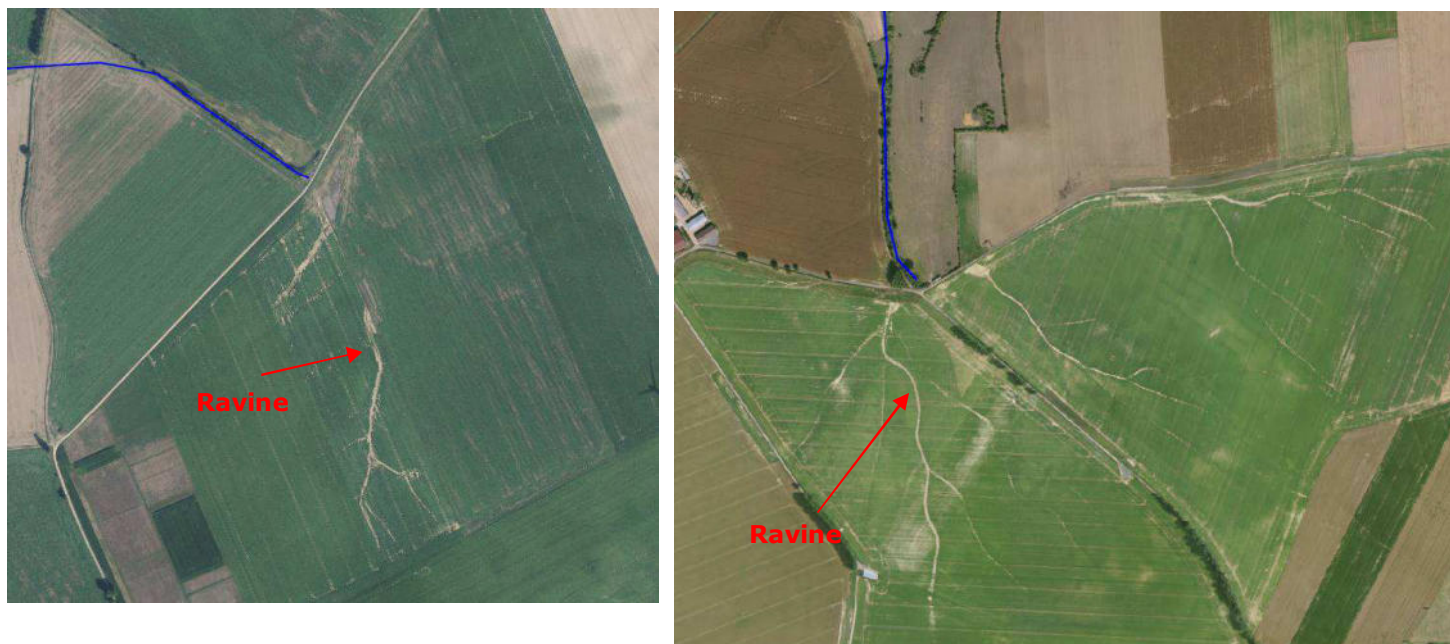
Figure 2 : extrait des photographies aériennes avec observations de ravines

Les traces de ruissellement et d'érosion ont également été recherchées. **Il s'avère que de très nombreuses traces ont été observées sur les photographies aériennes**, probablement en raison de clichés réalisés lors d'années pluvieuses où des phénomènes importants de ruissellement, d'érosion et d'inondations ont eu lieu.

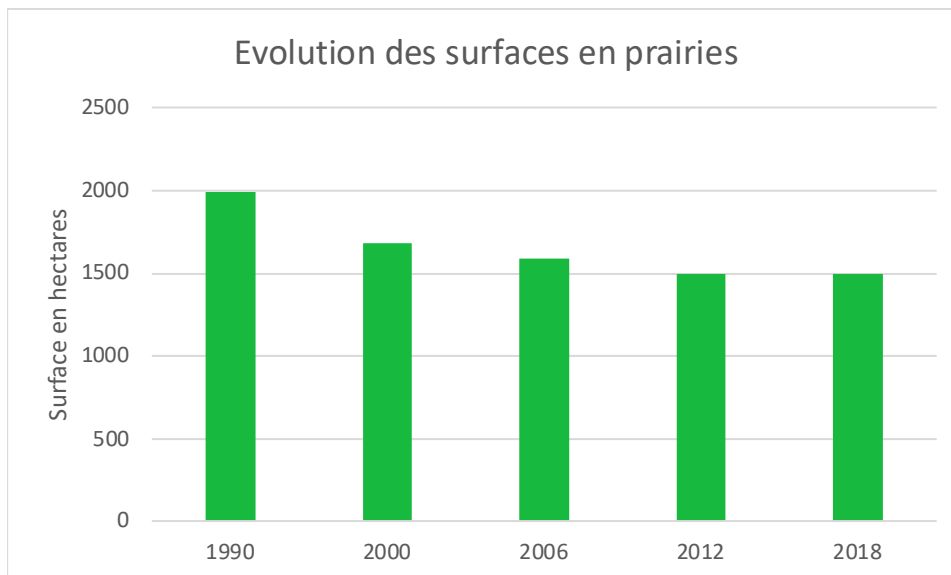
Figure 5 : évolution des surfaces en prairies entre 1990 et 2018

Il est ainsi à noter que les surfaces en prairies ont diminué d'environ 25% entre 1990 et 2018. Les surfaces en cultures ont quant à elles augmenté d'environ 0.6%.

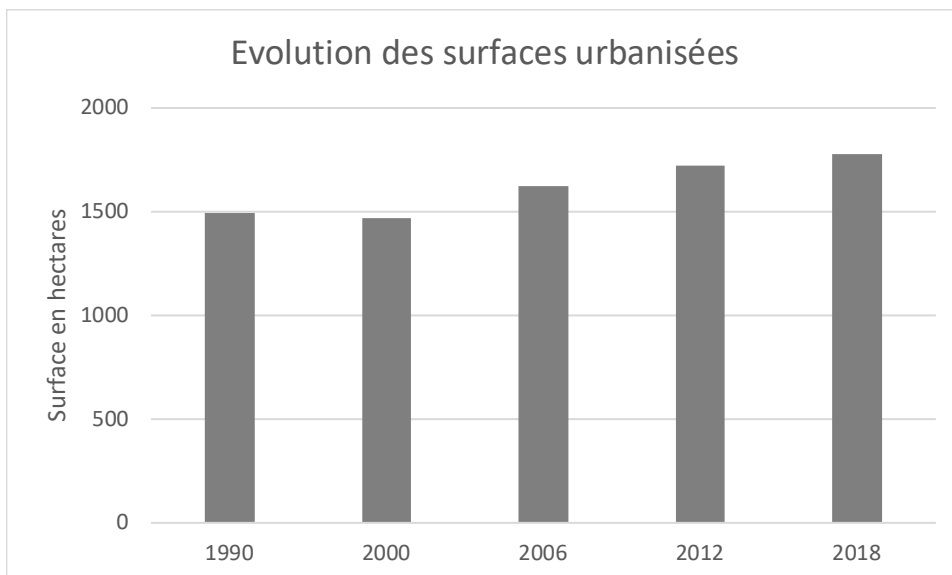
Figure 7 : évolution des surfaces urbanisées entre 1990 et 2018

Également, dans le même temps, les surfaces urbanisées ont augmenté d'environ 19% comme le témoigne le graphique ci-après.

L'analyse de ces données permet de dire que l'occupation des sols a donc évolué entre 1990 avec une diminution des prairies au profit des terres cultivées et des zones urbanisées, mais ces évolutions ne sont pas très importantes en comparaison avec ce qui s'est passé sur d'autres territoires.
