Etude de conception d'un plan d'hydraulique douce sur un bassin versant de la Crise (Secteur Vauxbuin)

PHASE 1 : ETAT DES LIEUX : SYNTHESE

SYNDICAT DU BASSIN VERSANT DE L' AISNE

LIOSE S.A.S.

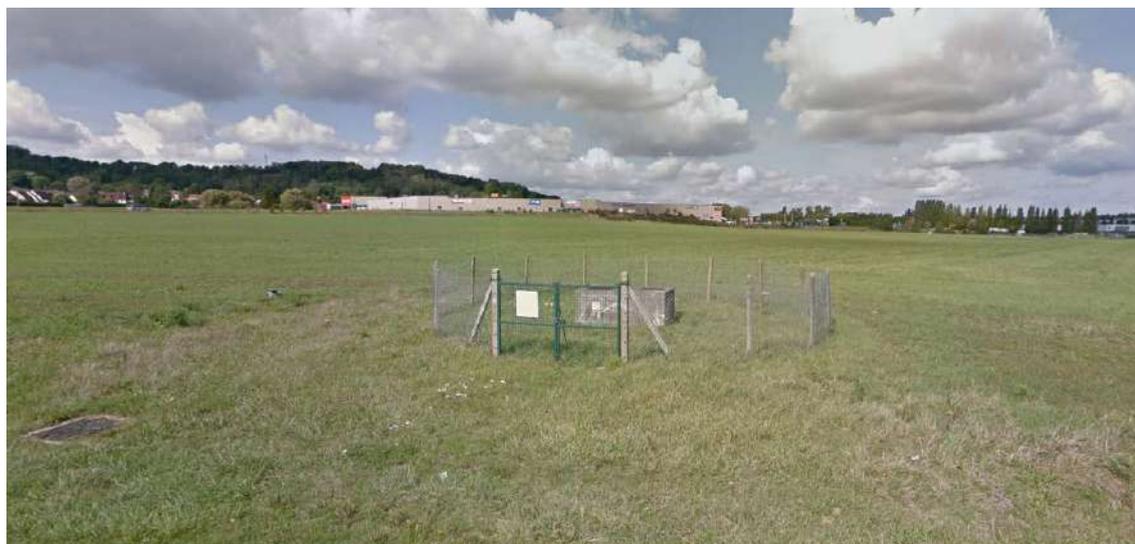
Figure 7 : Station de pompage au niveau du Clos des Moines (source : Streetview)

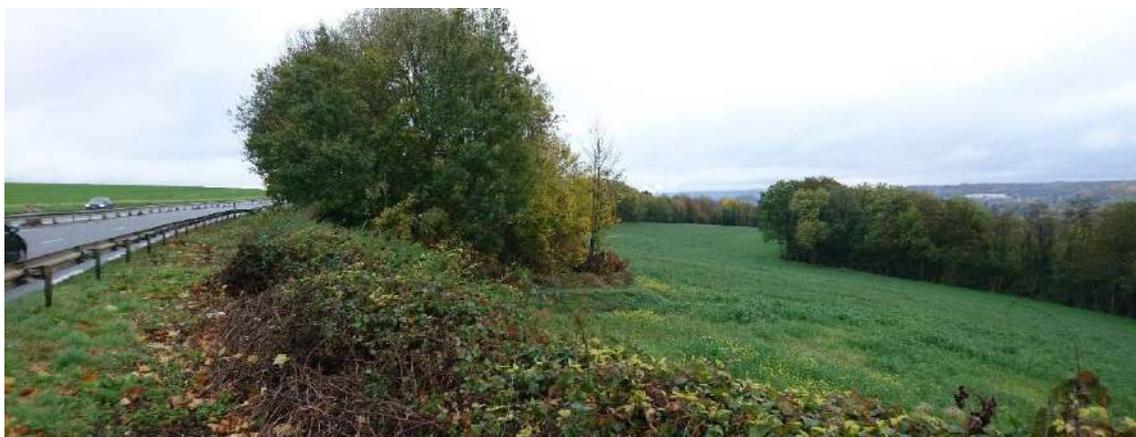
En partie aval du bassin versant, les ouvrages de gestion de la route nationale N2 (contournement de Soissons), ont fait l'objet de travaux, fin 2017. L'opération a consisté à récupérer les eaux de la voirie via des descentes béton, de la canaliser au sein d'une fossé trapézoïdal béton et de les tamponner au sein d'un ouvrage de rétention avant rejet à la rivière Crise.

Tableau 10 : bassin de tamponnement gérant une partie des eaux de la plateforme routière de la route nationale N2.

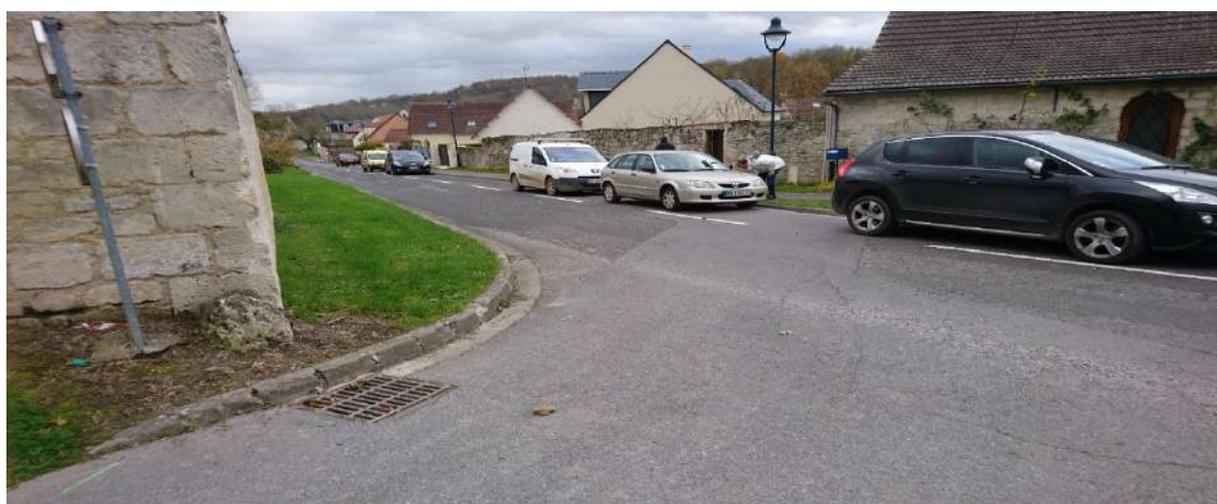
Figure 27: avaloir du réseau pluvial situé le long de la rue de la Mairie

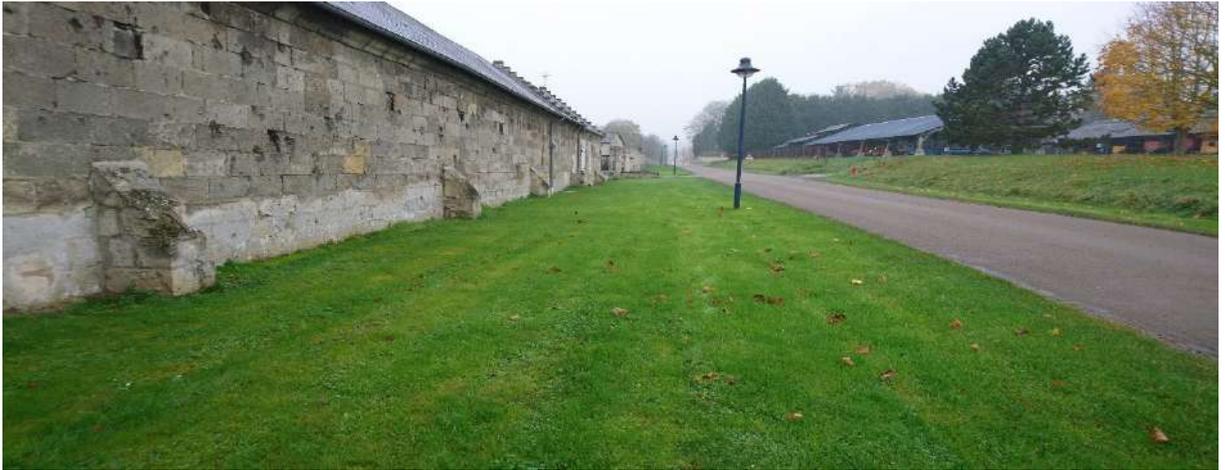
L'ensemble des eaux des toitures, voiries, terrains naturels et résurgences est collecté au gré des rues descendantes, au sein de canalisations dédiées. Ce réseau de canalisation est repris en bas de versant par une unique canalisation de diamètre $\varnothing 1000$ (ancien fossé), longeant la rue Alain Langlet et se rejetant dans le ruisseau de Vauxbuin, à l'aval immédiat de la ferme du Moulin. Les principaux étangs présents dans la zone urbaine, en pied de versant se vidangent également dans cette canalisation pluviale.

Figure 28 : emplacement de la canalisation pluviale principale, le long de la rue Alain Langlet

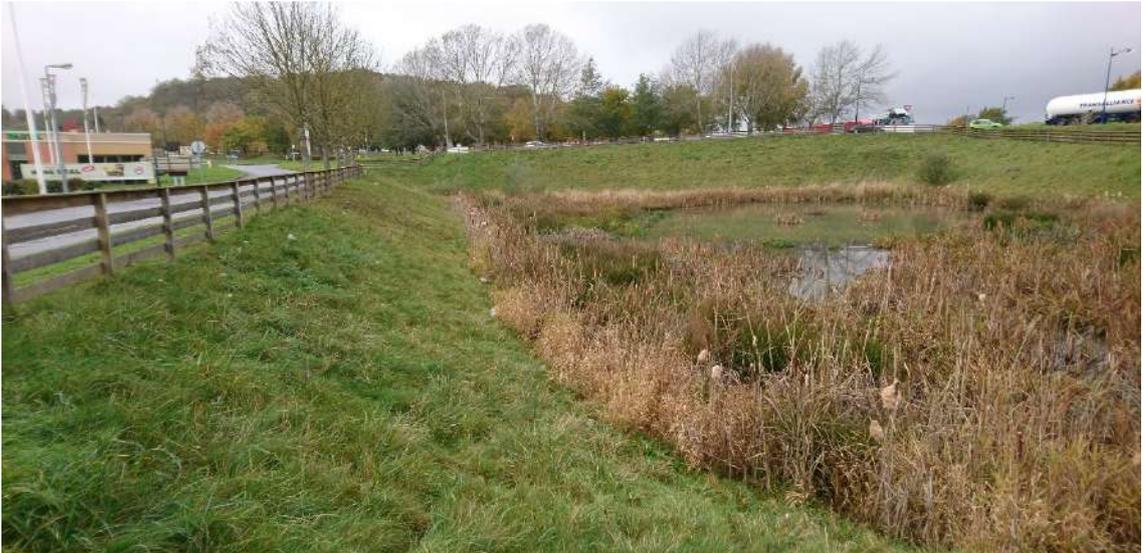
Les plans du réseau pluvial de la zone commerciale n'ont pas été consultés. L'ensemble des eaux des structures et voiries est géré au sein d'un ouvrage de rétention unique, situé à proximité du rondpoint de l'Archer, le long du « Burger King ». La vidange de l'ouvrage s'effectue via une canalisation PVC de diamètre $\varnothing 400$, fonctionnant par siphon. La canalisation se rejette directement, 500 m plus bas, dans la Crise en aval. Seules les eaux de la voie d'accès par la route D913 ne sont pas tamponnées et sont rejetées via un fossé et deux descentes béton dans le ruisseau de Vauxbuin.

Figure 30 : bassin de tamponnement de la Zone Commerciale « des Portes de Soissons »

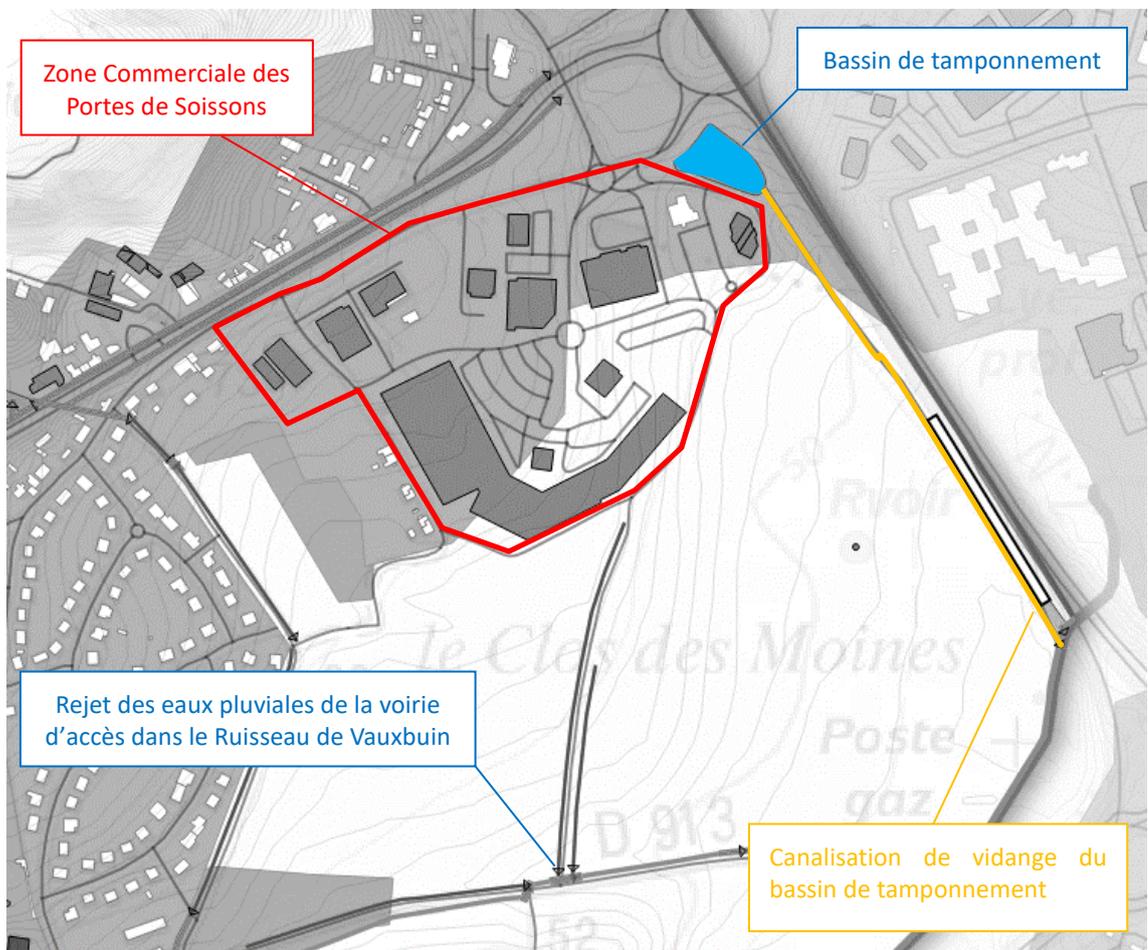
Figure 31 : principaux éléments de gestion de la zone commerciale des Portes de Soissons

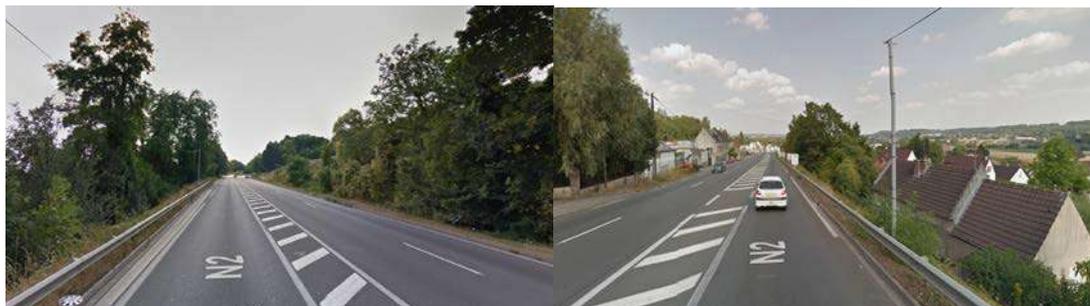
Figure 37 : vue de la route Nationale N2 en bas de versant. Vue vers l'amont (gauche) et vers l'aval (droite), à noter les habitations de Vauxbuin en contrebas de la chaussée (vues Streetview).

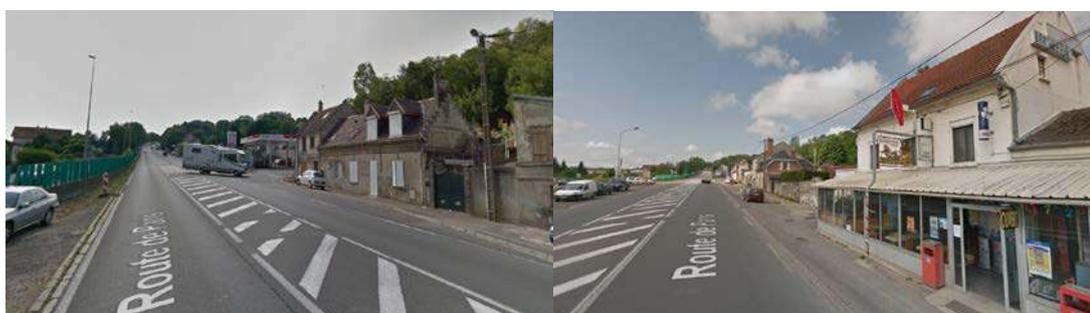
Figure 38 : vue de la route Nationale N2 au niveau de la station Esso et des habitations voisines (gauche) et vue du commerce bar-tabac un peu plus en aval (droite)

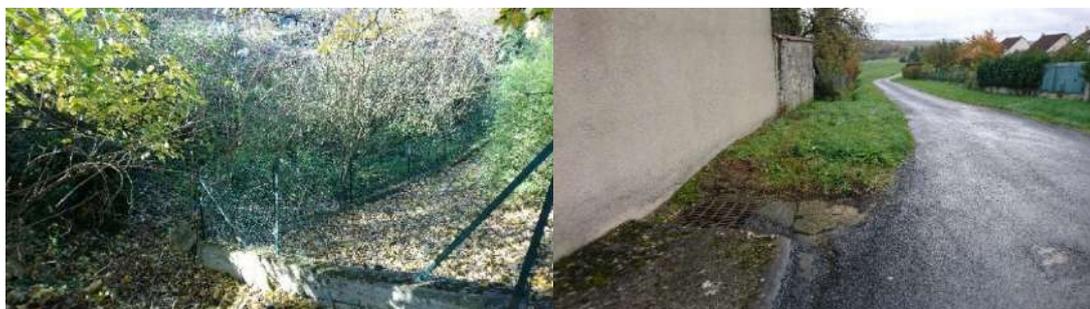
Aucun désordre n'a été signalé depuis la mise en place de ces aménagements.

Figure 39 : vue du bassin de tamponnement mis en place en 2009 (gauche) et vu du début du fossé exutoire servant de second orifice de décharge des eaux de la Nationale N2, au niveau du lotissement du Clos des Moines (droite)

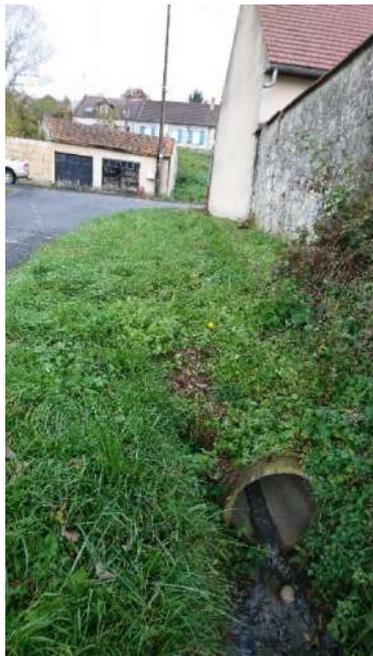
Figure 41 : vue de la canalisation de décharge secondaire du réseau pluvial de la route Nationale N2

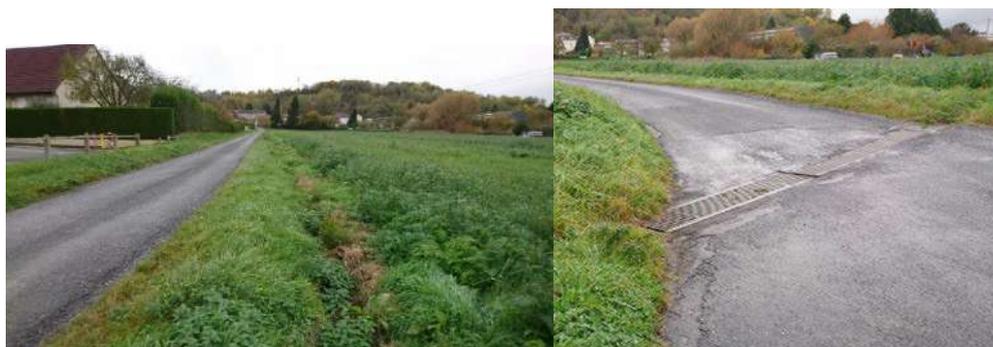
Aucun désordre n'a été signalé depuis la mise en place des aménagements de gestion des eaux pluviales de la route Nationale N2.

Figure 42 : vue du fossé le long du lotissement du Clos des Moines (gauche) et de la grille permettant son basculement (droite)

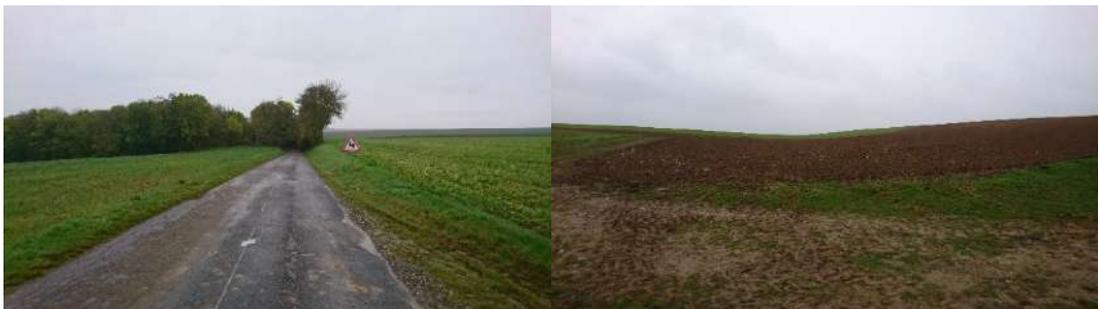
Actuellement, lors d'événements pluvieux intenses, les eaux de la plateforme routière de la route Nationale 2 circulent le long de la chaussée de la route départementale D913 (3). Les flux provenant de la partie Ouest du plateau agricole (4) s'ajoutent à ces flux et prennent de la vitesse dans la pente. L'eau, guidée par la voirie, circule alors sur ses bordures au gré de la pente de la chaussée et dégradent fortement les bas-côtés (5). La ligne haute tension a notamment été mise à jour lors de l'incision de l'accotement. Une première évacuation vers les pentes boisées aval s'effectue après la première série de virages (6). Une forte érosion est constatée au niveau de cette sortie d'eau, proche de la chaussée et menaçant sa structure. Un renfort archaïque a été mis en place par les services de la voirie départementale pour pallier l'urgence de la situation.

Figure 45 : vue de la partie amont de la route Départementale D913, à proximité de la route Nationale N2 (gauche). Vue du paysage agricole typique du plateau, grandes parcelles cultivées sans obstacles hydrauliques et talwegs incisant la topographie, concentrant les ruissellements (droite)

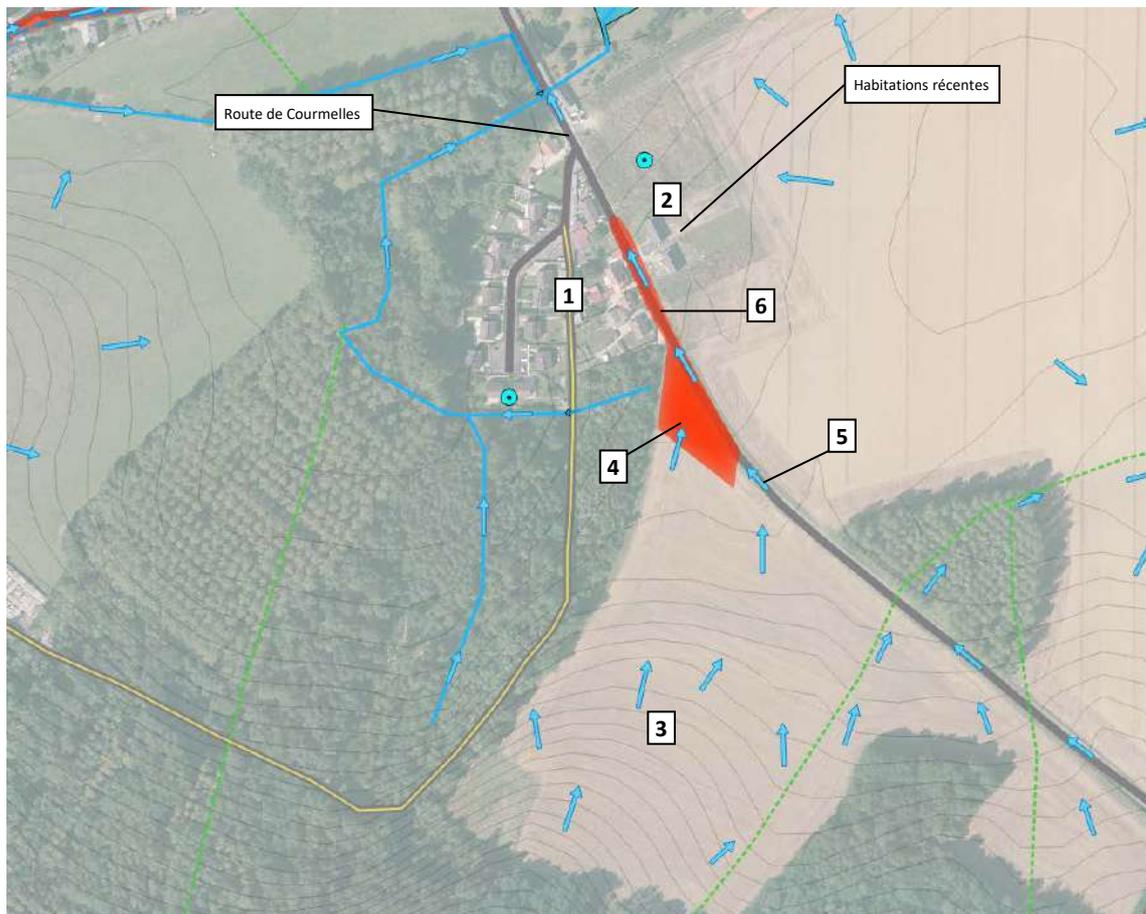
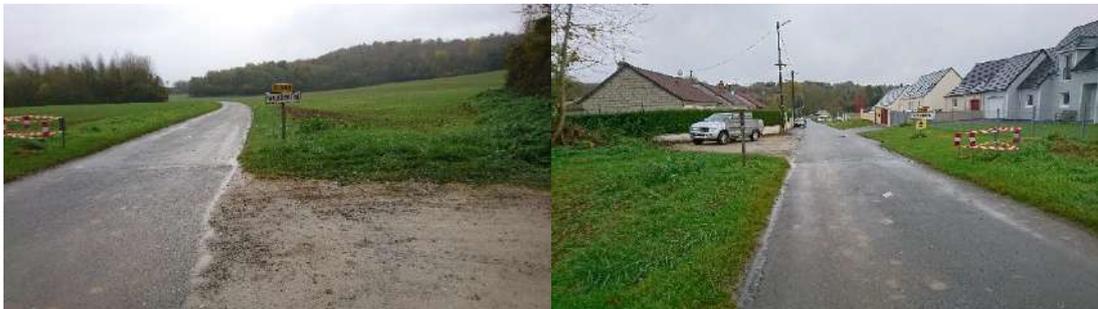
En juin 2016, la parcelle agricole située en amont (3), cultivée en pommes de terre, a fait l'objet d'un ruissellement intense. Les écoulements, largement guidés par les inter rangs profonds liés au buttage de ce type de culture, se sont concentrés au niveau de la fourrière aval et à l'angle Nord de la parcelle, au niveau de l'entrée au champ (4). Les écoulements boueux se sont alors mélangés aux eaux de ruissellement de la voirie de la route de Courmelles (5) et ont inondé la rue sur une centaine de mètres (6), inondant au passage une des habitations en construction.

Figure 52 : vue de la sortie de la parcelle en amont du quartier du Grand Marais (gauche) et vue de la route de Courmelles vers l'aval (droite)

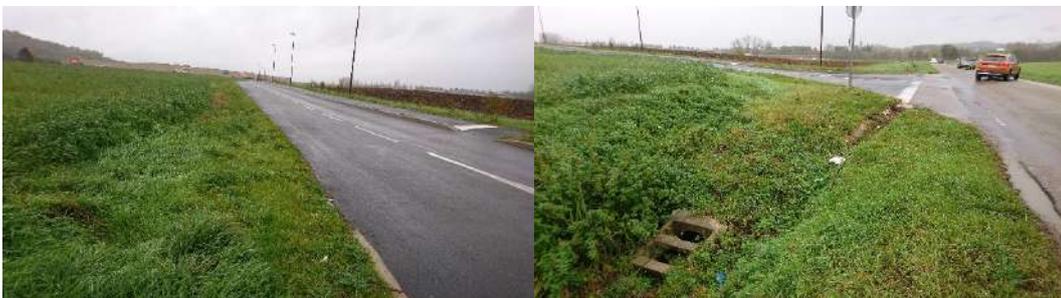
Figure 56 : vue de la route d'accès à la nouvelle Zone Commerciale et son fossé latéral (gauche). Vue d'une des deux descente béton redirigeant les eaux circulant sur la chaussée vers le ruisseau (droite)

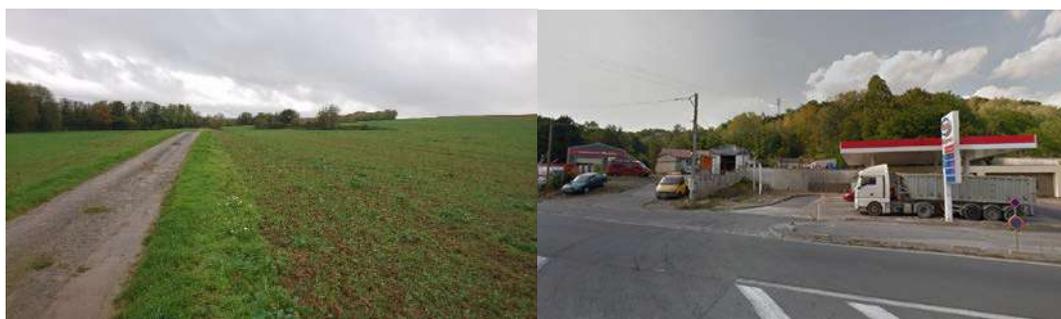
Figure 59 : vue de la morphologie du rebord de plateau au niveau du Mont de Marion (gauche) et de la station essence Esso en contrebas (droite)

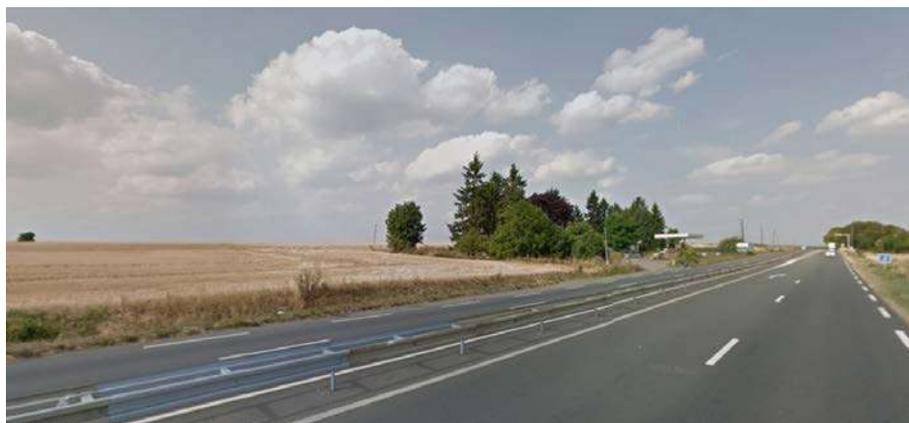
Figure 61 : vue de l'ancienne station essence, le long de la route Nationale N2 (vue StreetView)
