Etude de conception d'un plan d'aménagement d'hydraulique douce sur le bassin versant de la Crise (Vauxbuin)

Réunion n°2: 06 mars 2018

Vauxbuin

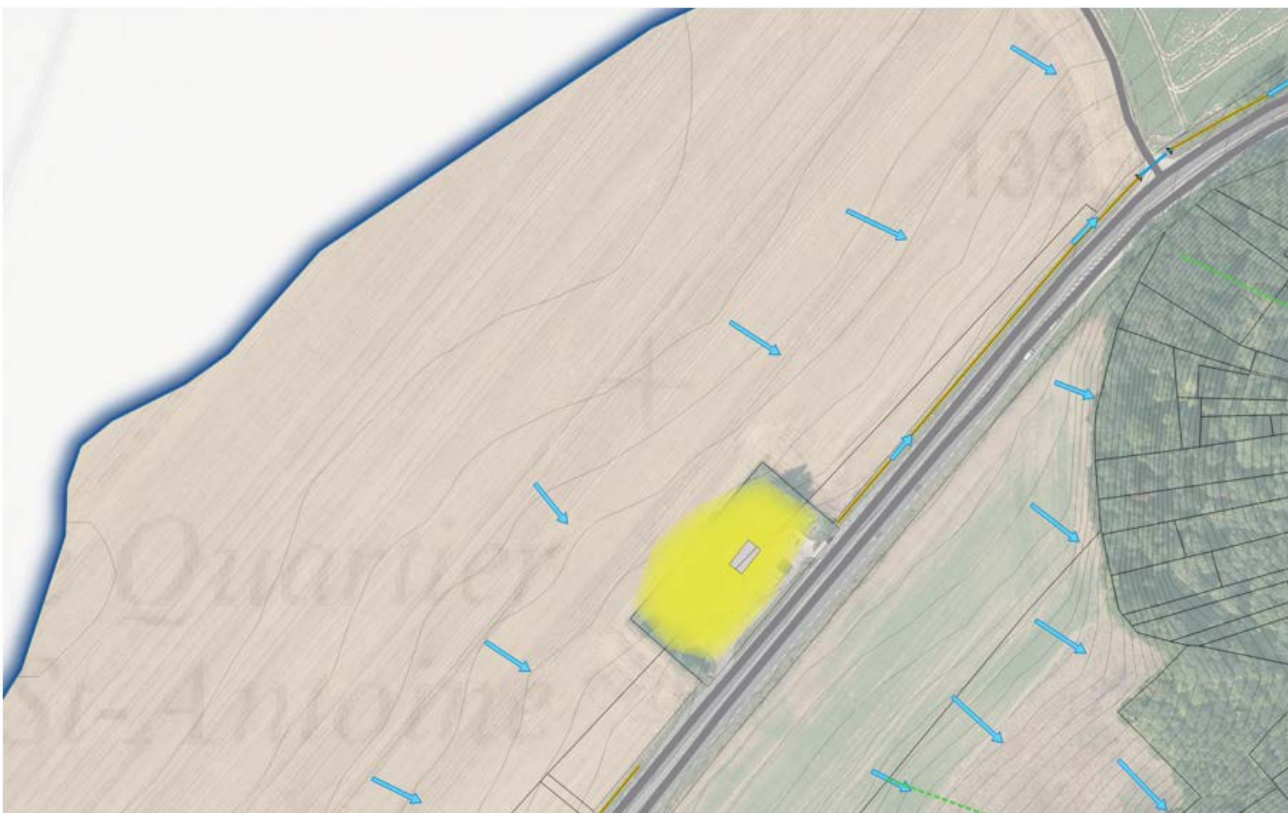
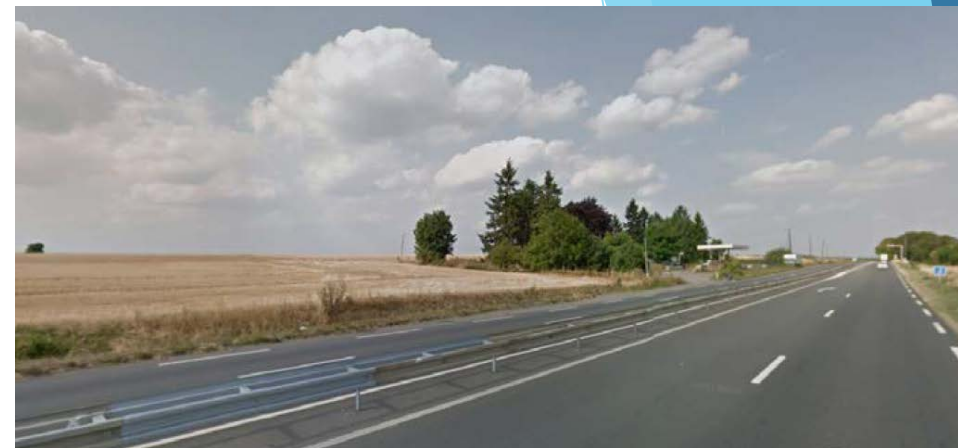
Désordres identifiés

- ▶ Désordres « historiques » (1983 - 1986)
 - ▶ Le Quartier Saint-Antoine

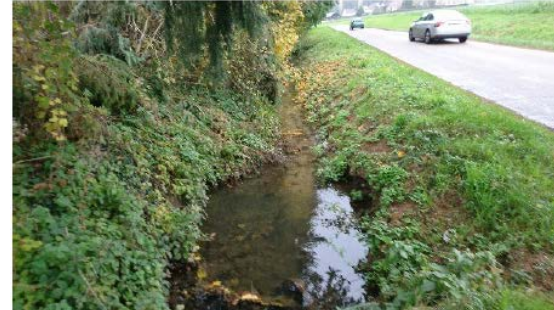
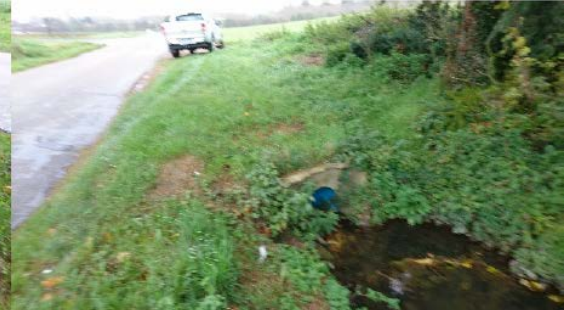
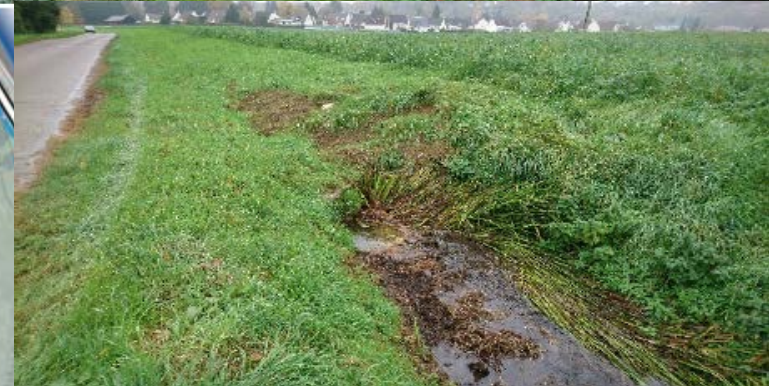
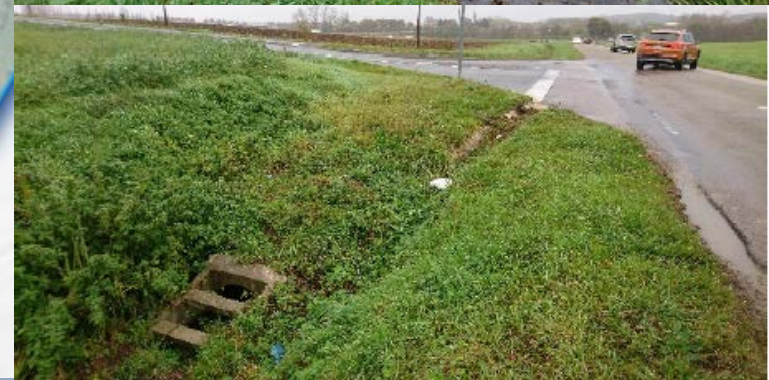
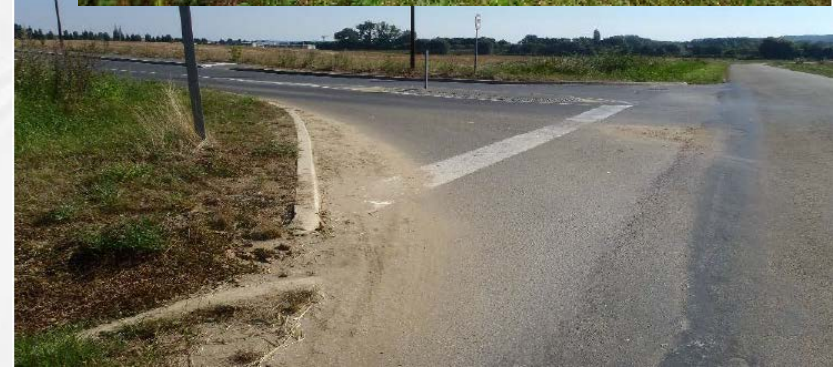
Désordres identifiés

► Désordre « semi-historique »

► Le Clos des Moines RD913

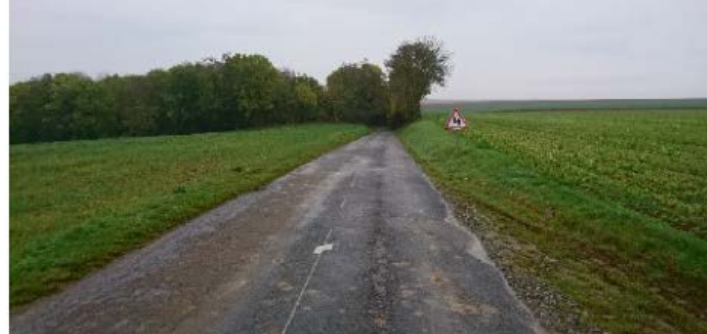
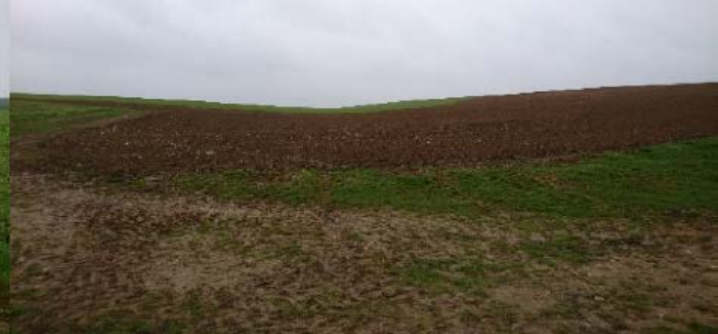
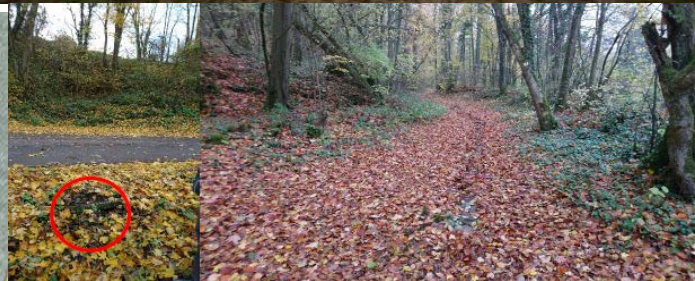
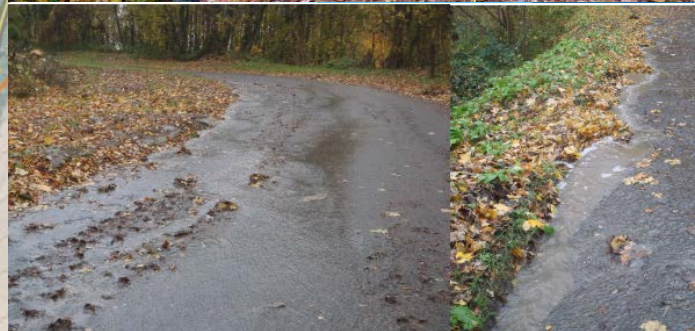
Désordres identifiés

► Désordre « actuel »

► Les Aulnaies

- ▶ A l'heure actuelle, les ruissellements agricoles du plateau et de la voirie de la route Nationale N2 contribuent aux désordres observés au niveau de la route Départementale D913, lors de sa descente du versant **des Aulnaies**.

- ▶ les **ouvrages de franchissement** de la route Départementale D913 sont pour la plupart **obstrués totalement** ou presque. Les désordres observés sont ainsi liés aux ruissellements amonts et, en grande partie, **au comblement de ces ouvrages lors des travaux d'installation de la ligne à haute tension**.

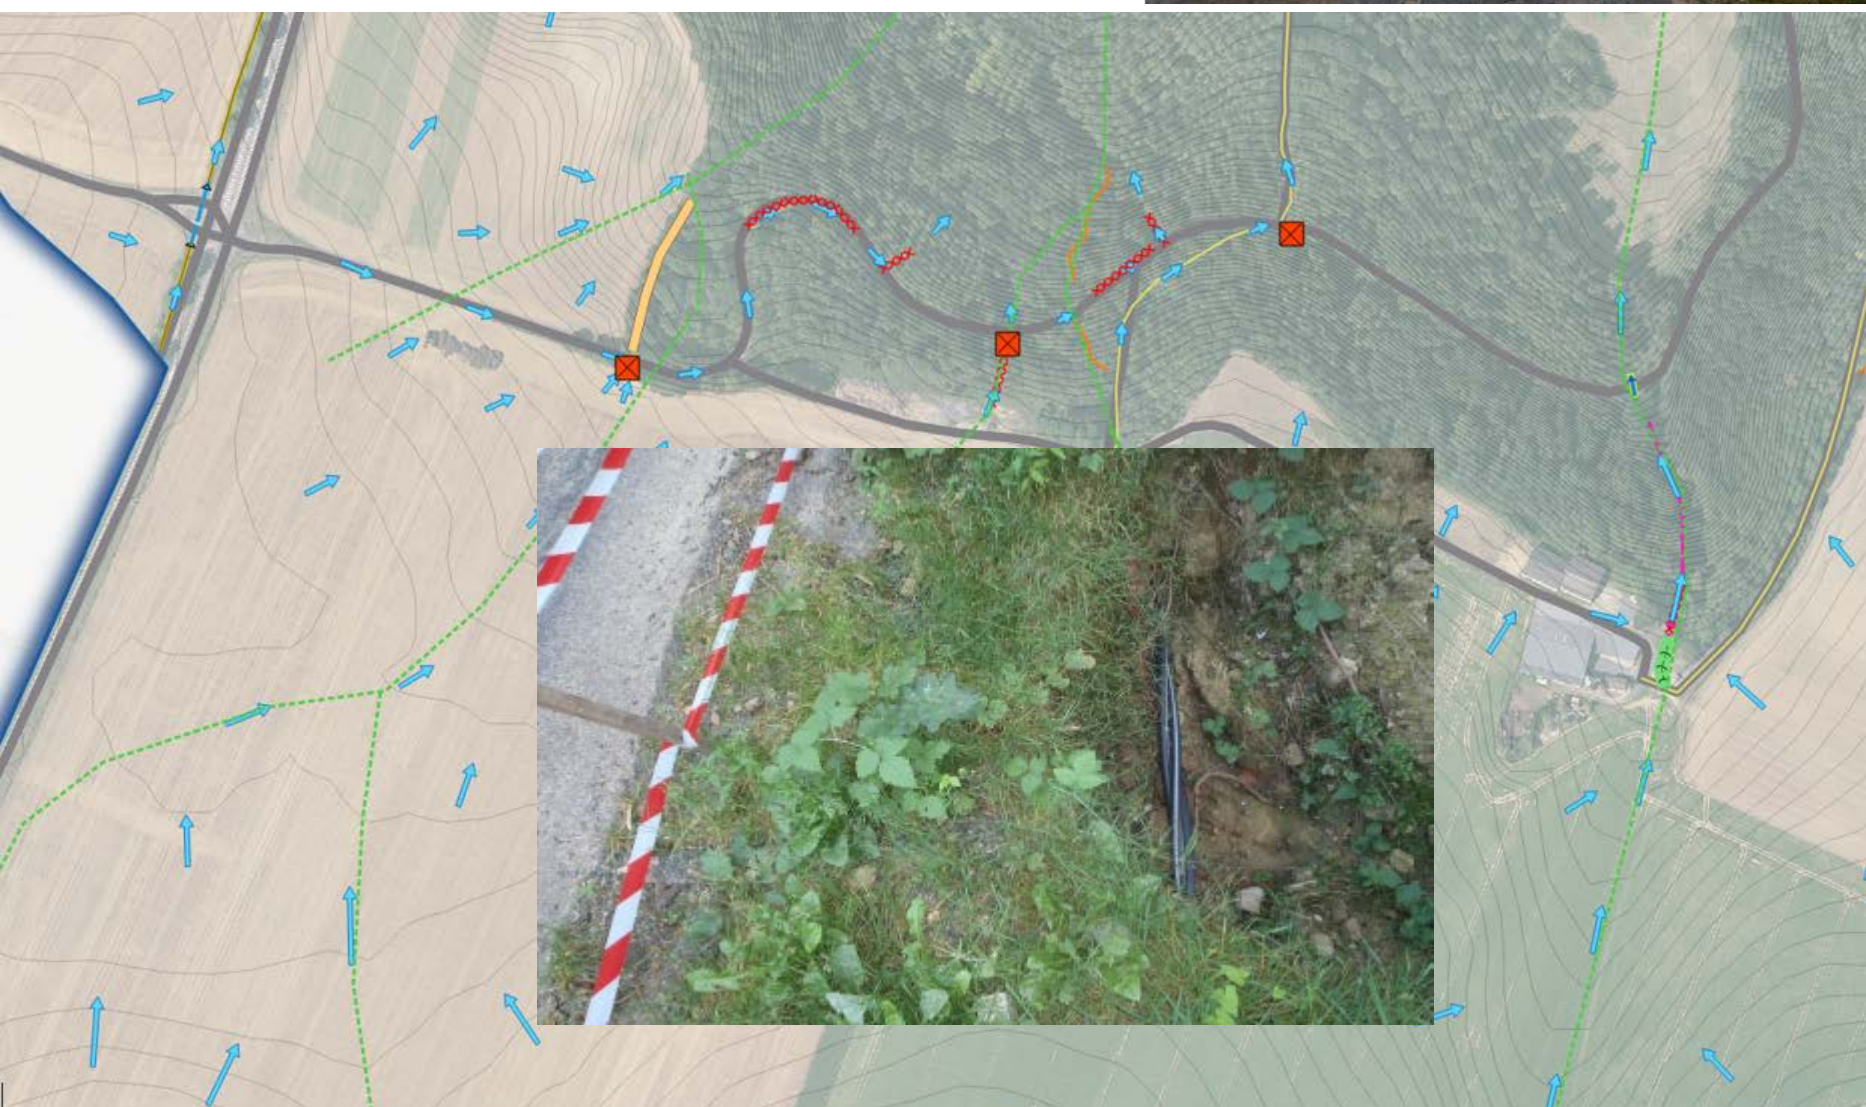
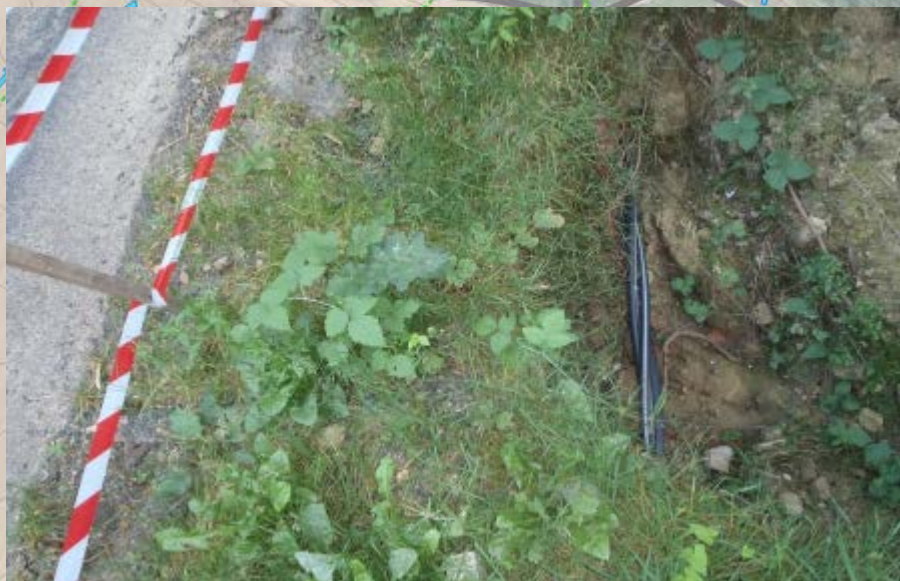
Désordres identifiés

► Désordre « actuel »

► Les Aulnaies

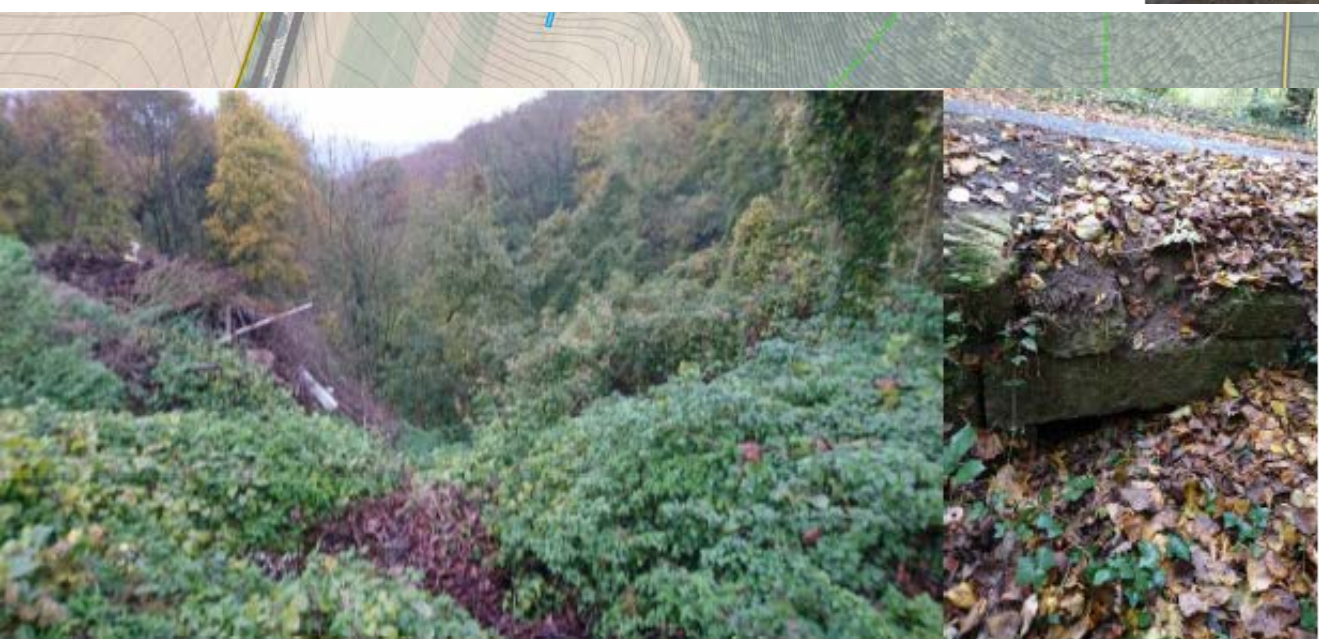
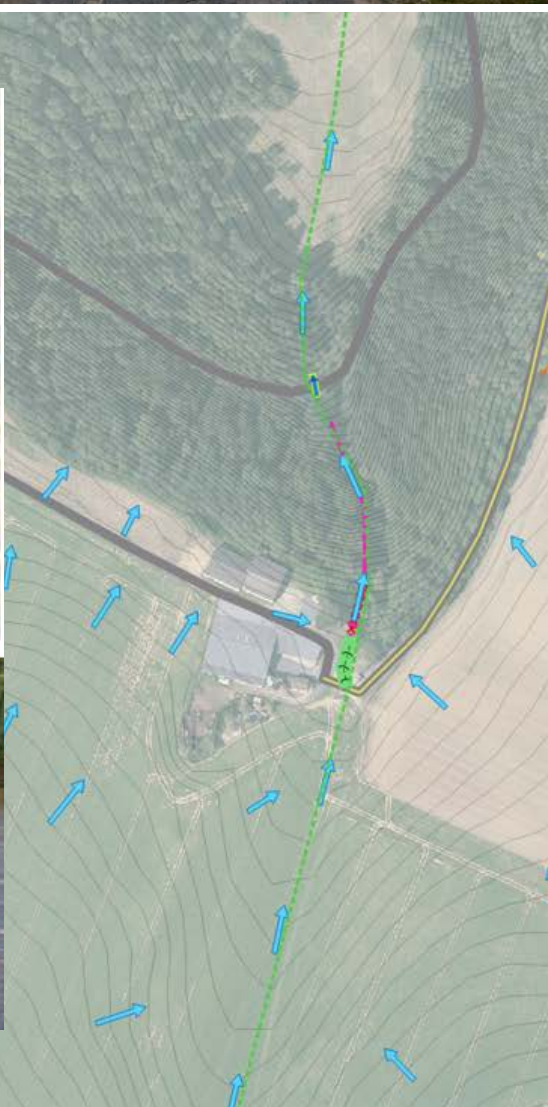
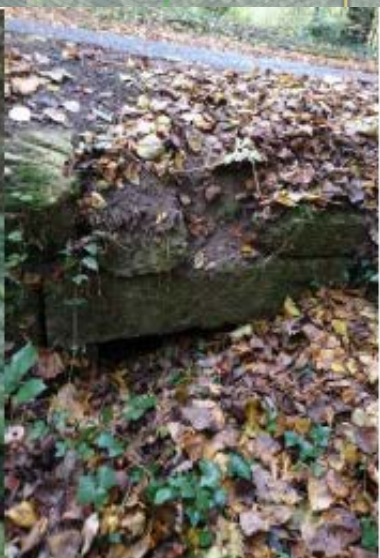
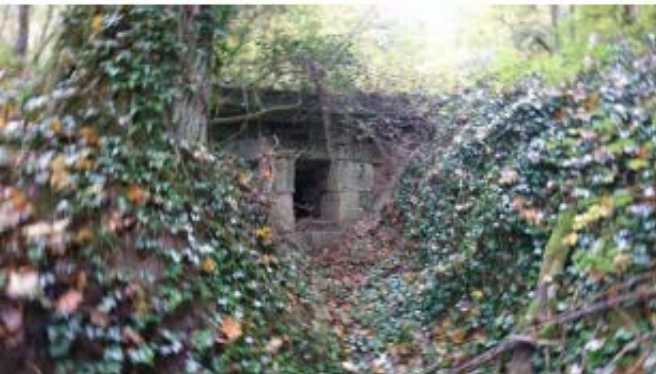
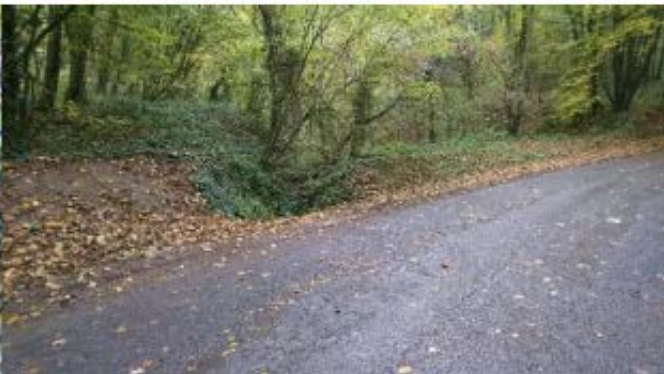
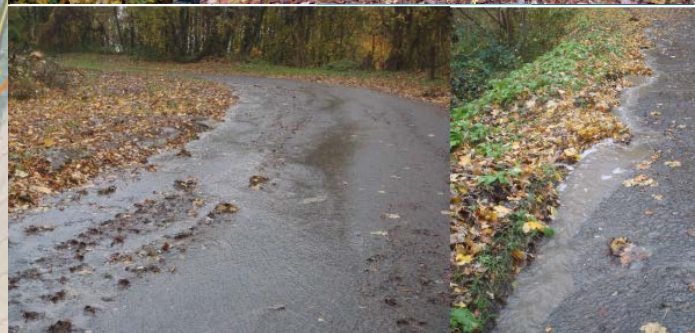
Désordres identifiés

► Désordre « actuel »

► Les Aulnaies

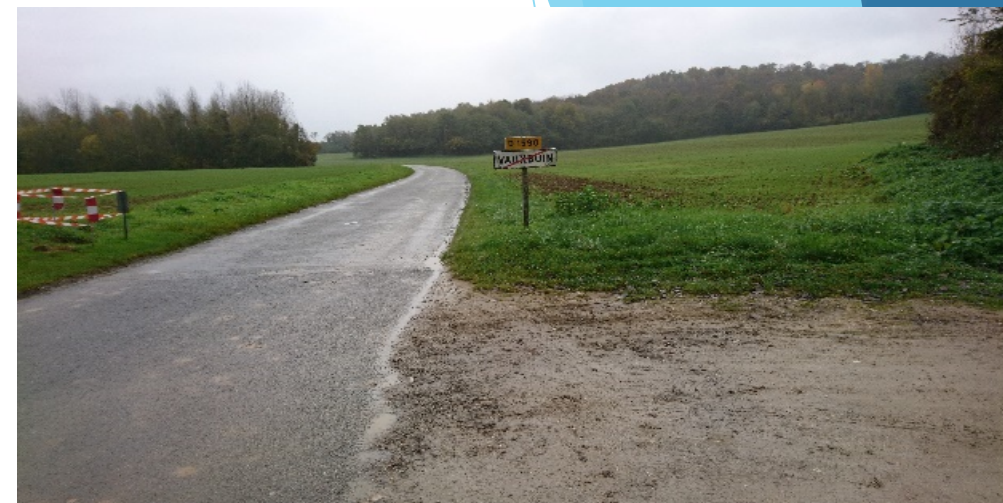
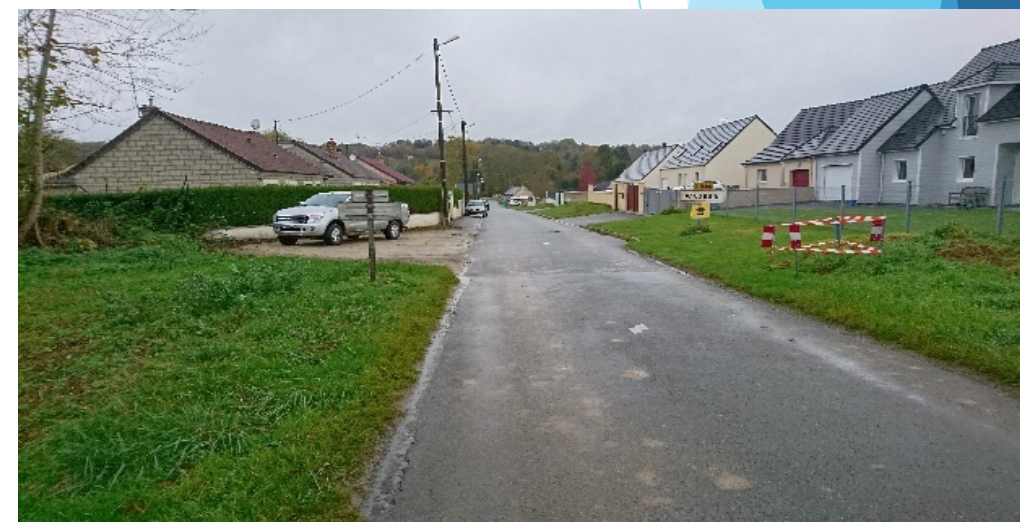
Désordres identifiés

► Désordre « actuel »

► Le Grand Marais

- ▶ Le secteur du Grand Marais, en développement urbain, **reste vulnérable aux ruissellements ruraux** d'une parcelle agricole et de la Route de Courmelles.

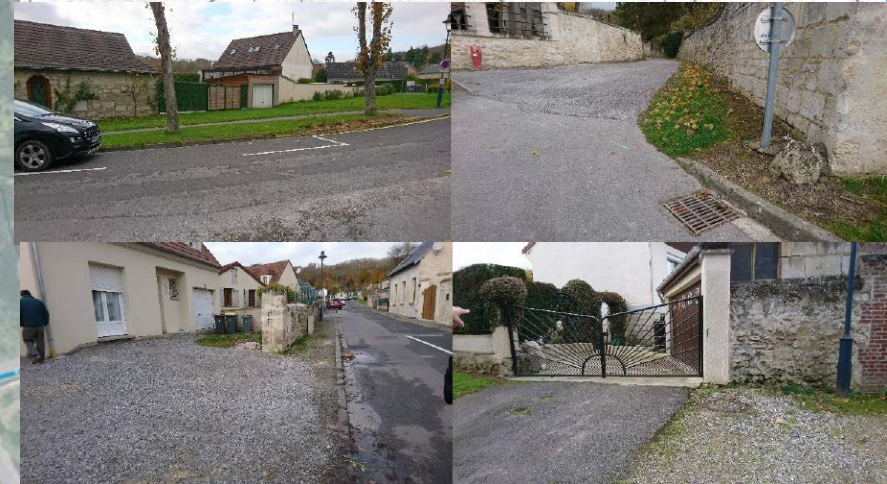
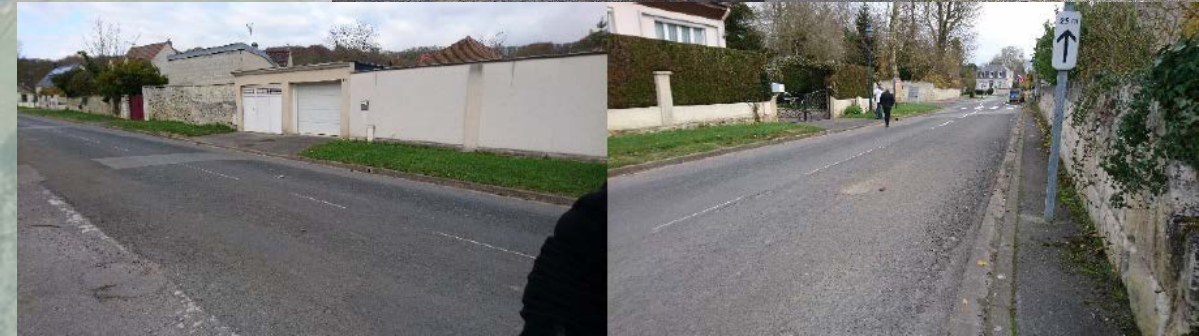
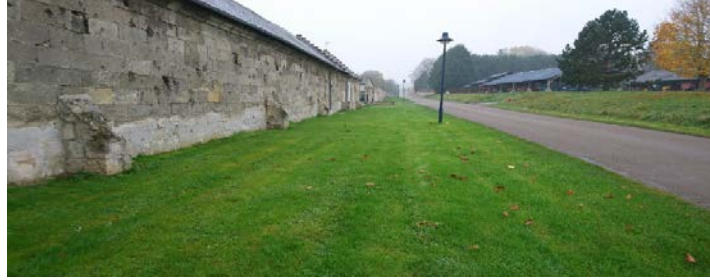
Désordres identifiés

► Désordre « Eau pluviale urbaine »

► Le Centre Bourg

- ▶ Le **développement du centre Bourg** de Vauxbuin, principalement par **densification de l'habitat**, provoque de plus en plus de **saturation du réseau pluvial** de la commune.

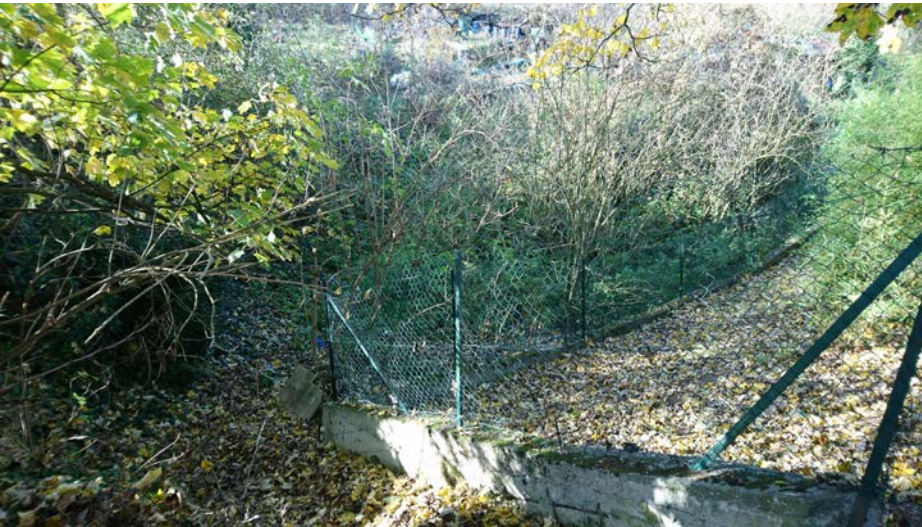
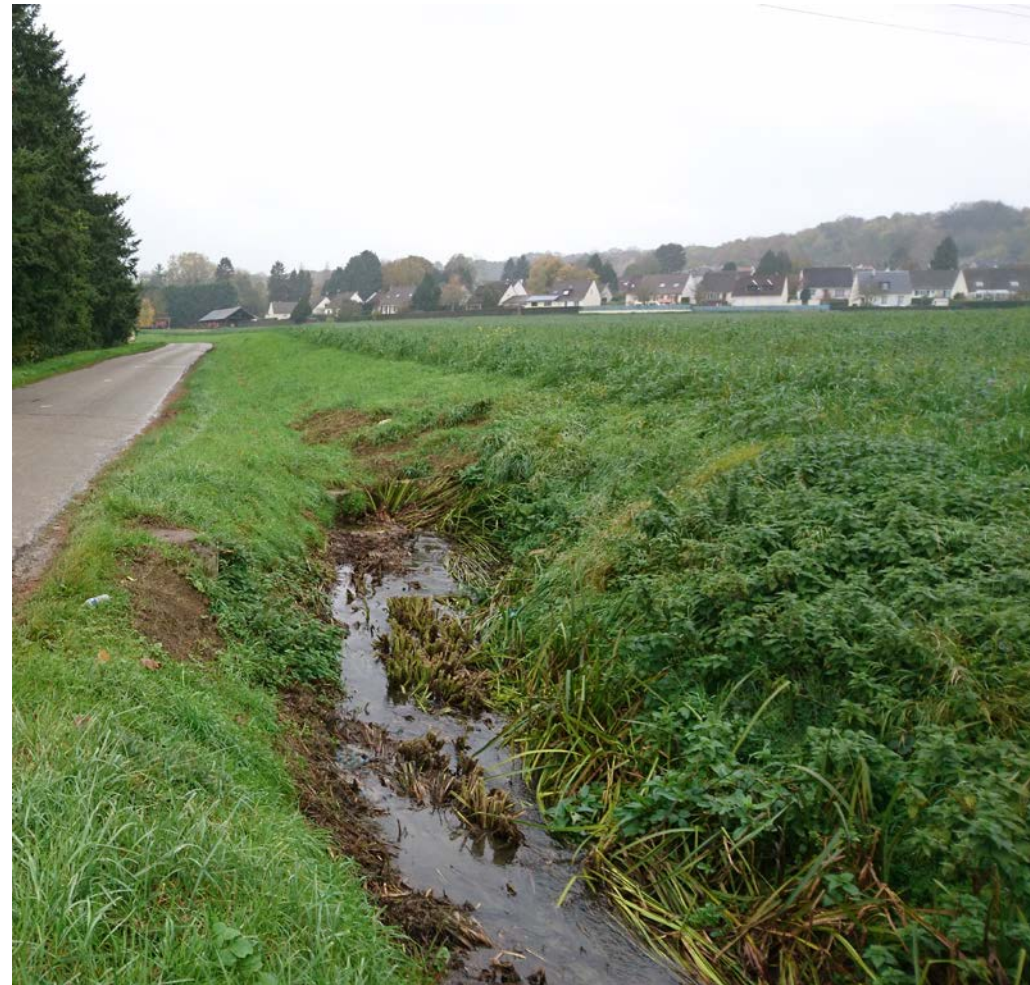
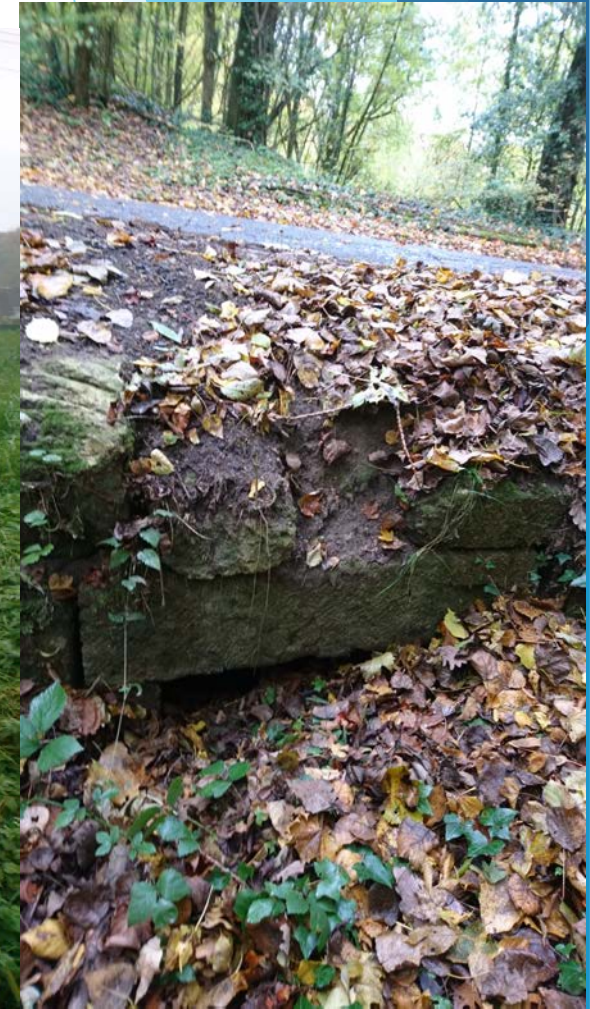
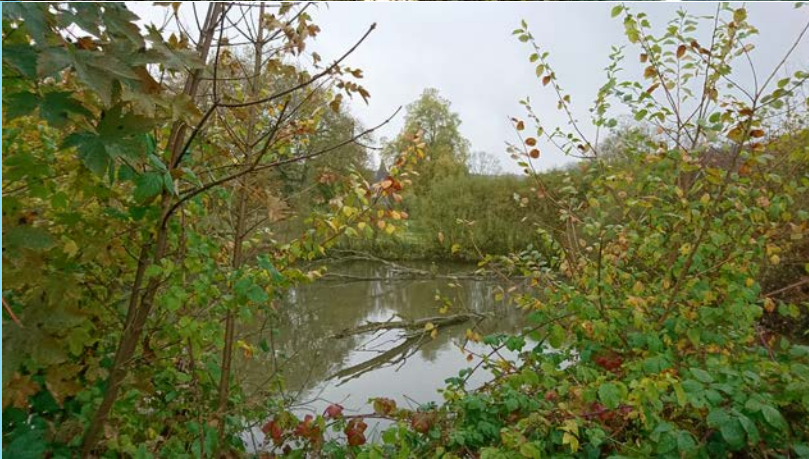
► Préservation de l'existant

- Gestion et entretien des ouvrages existants (franchissement, bassins de rétention) et réseaux de collecte (fossé, réseau, cours d'eau)

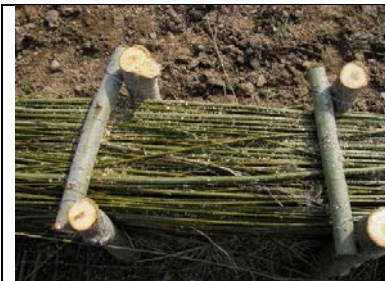
Vue du dessus

Fascine vivante

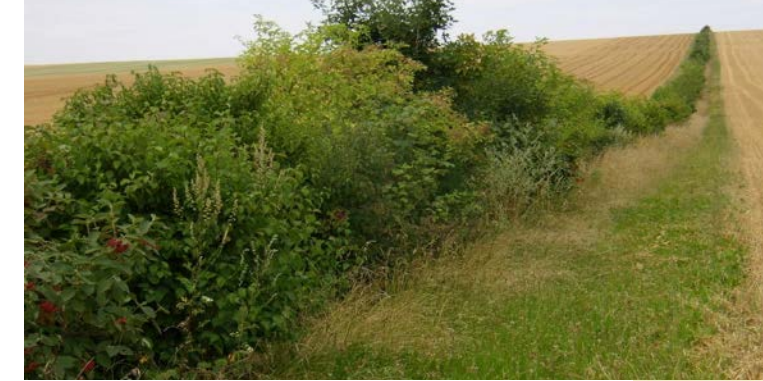
Haie

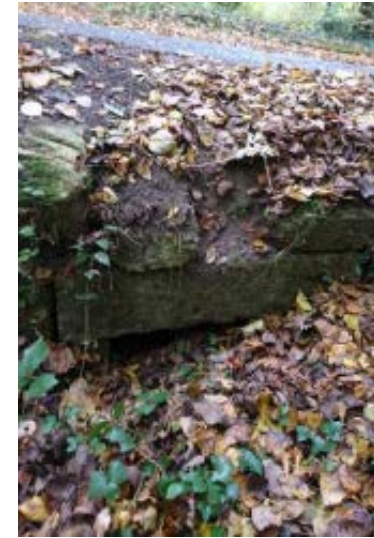
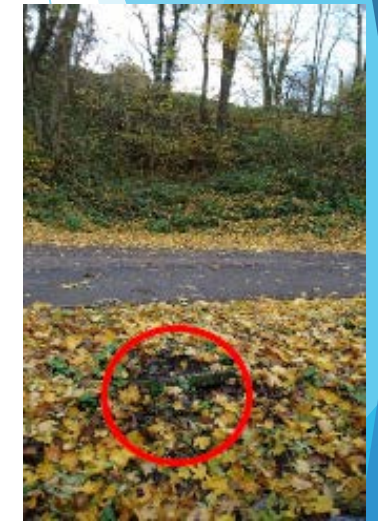
Réouverture des ouvrages de franchissement

☒ Réouverture d'ouvrage de franchissement

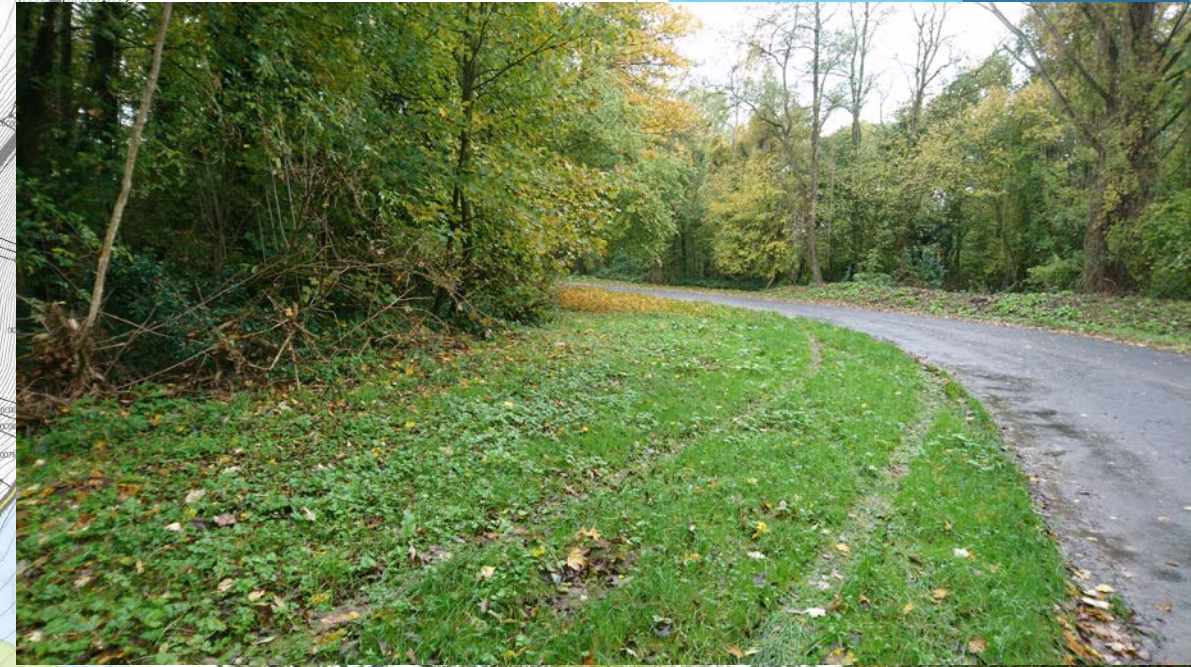
Noüe enherbée

→ Noüe enherbée

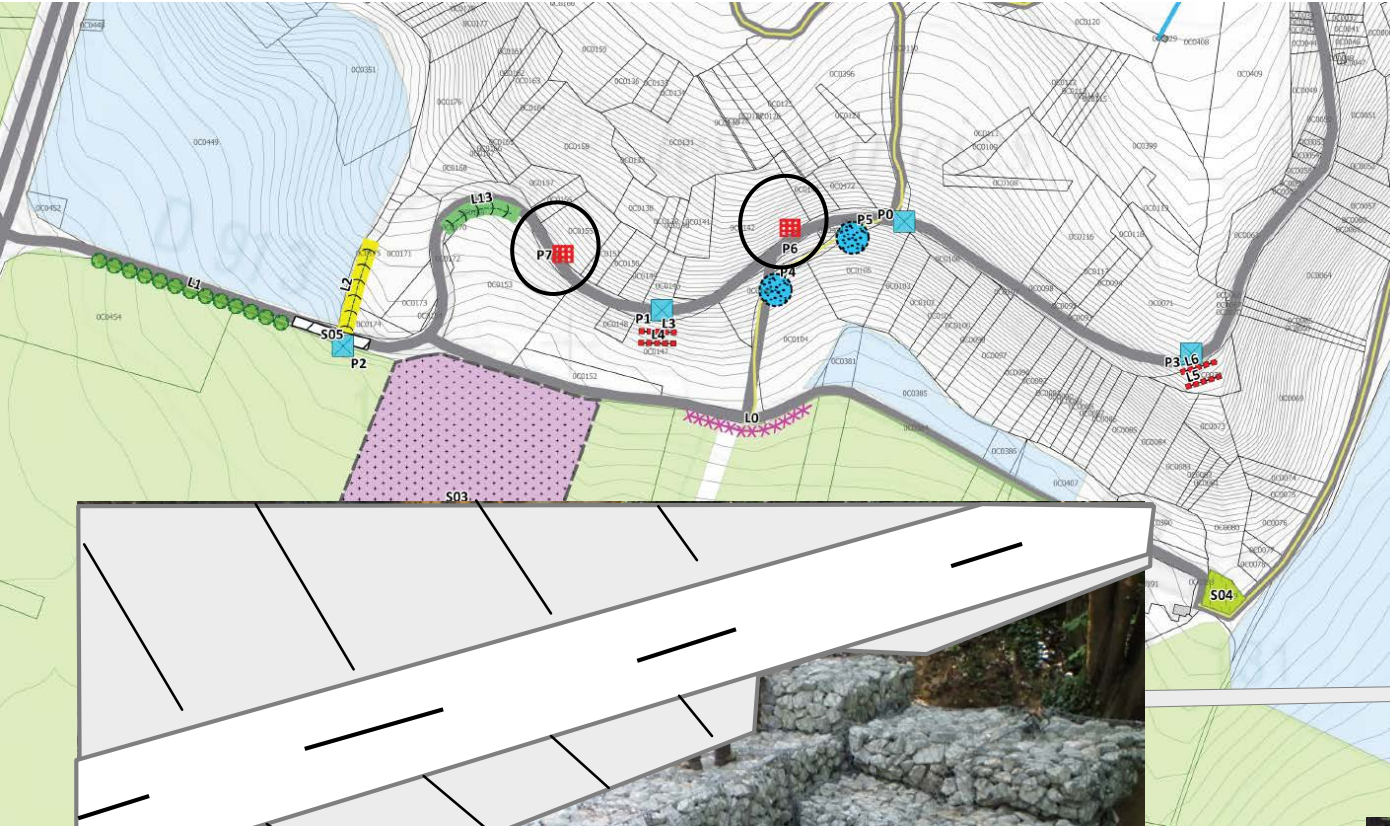
Empierrement et dissipation aval

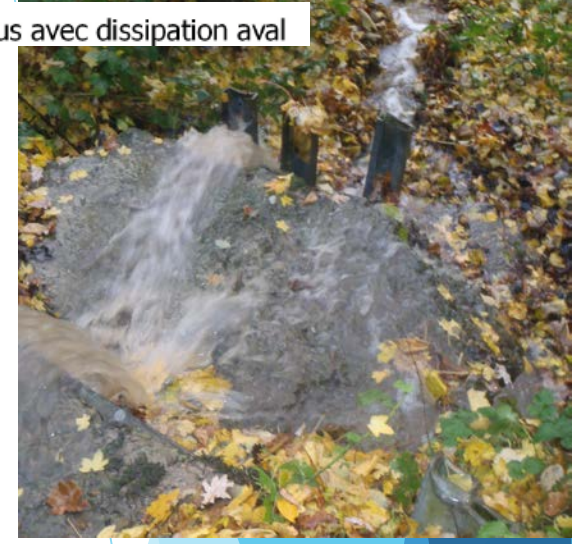
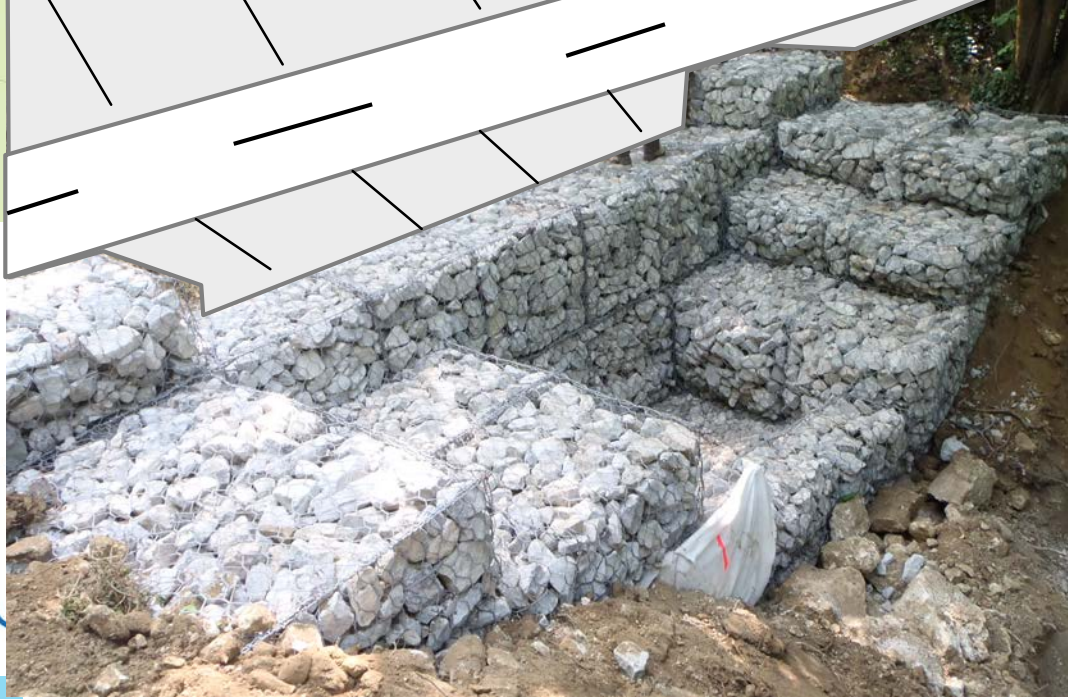
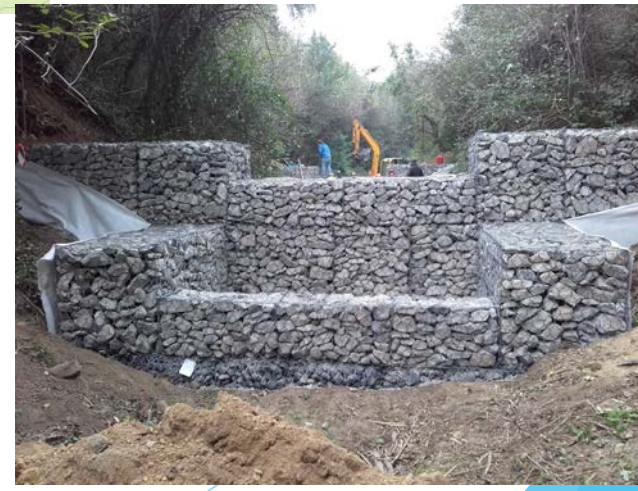
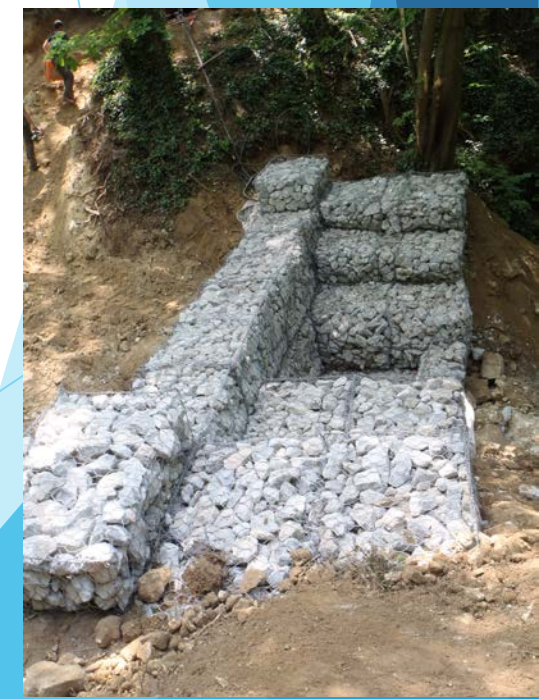
Empierrement de talus avec dissipation aval

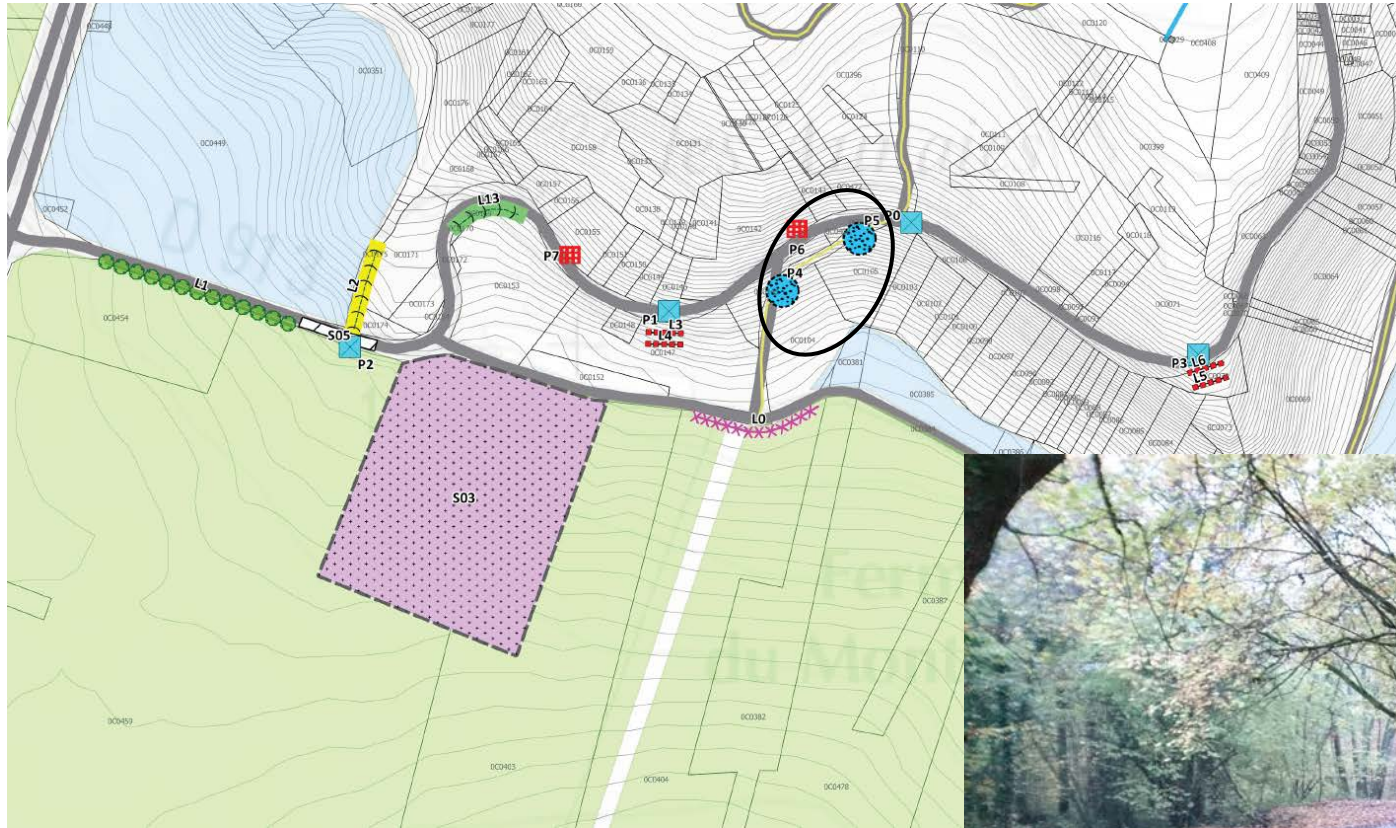
Dépression latérale

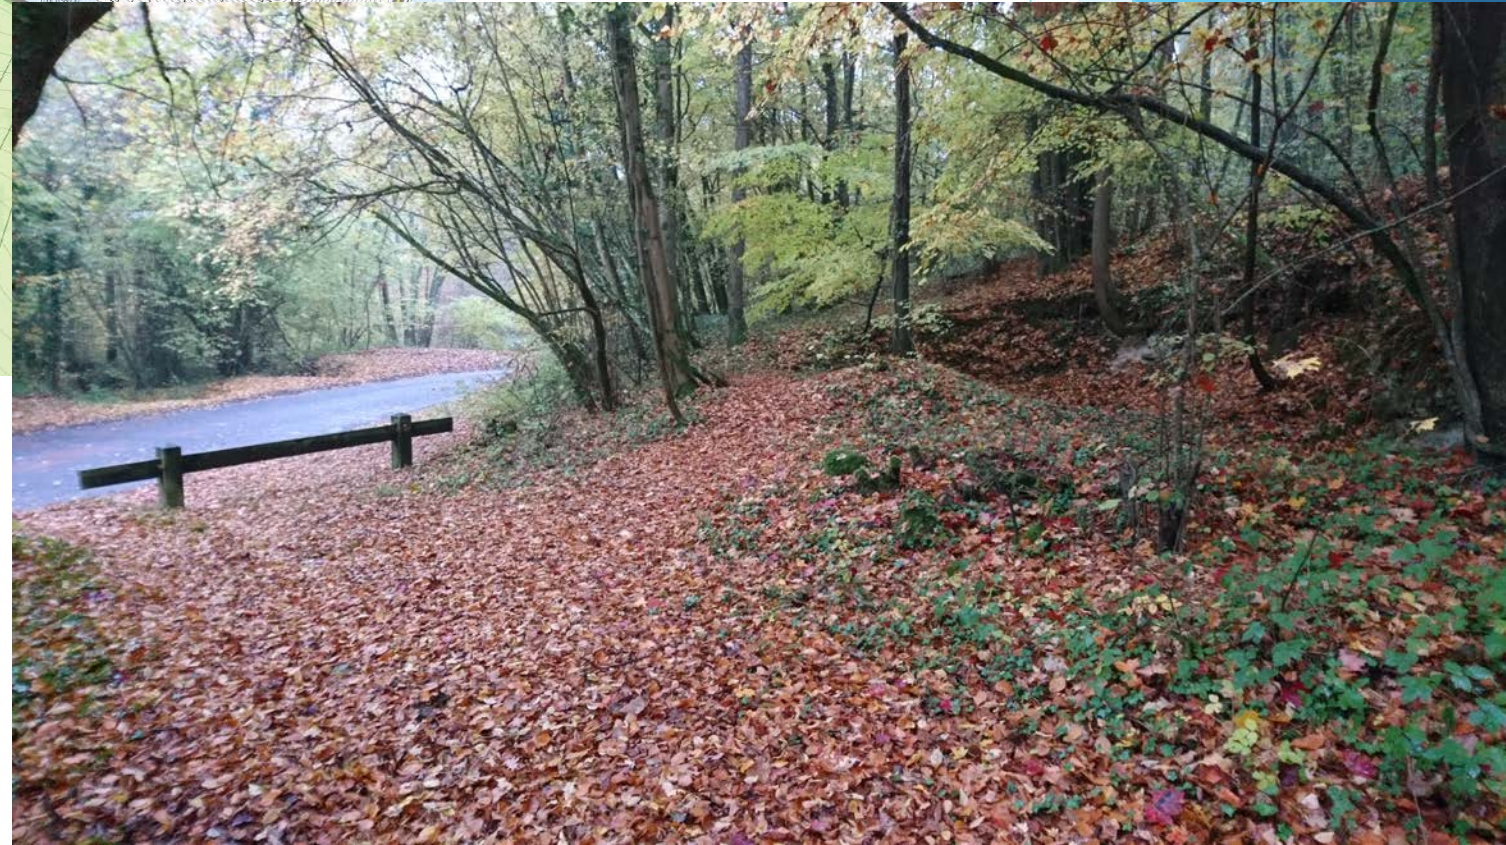
Dépression latérale

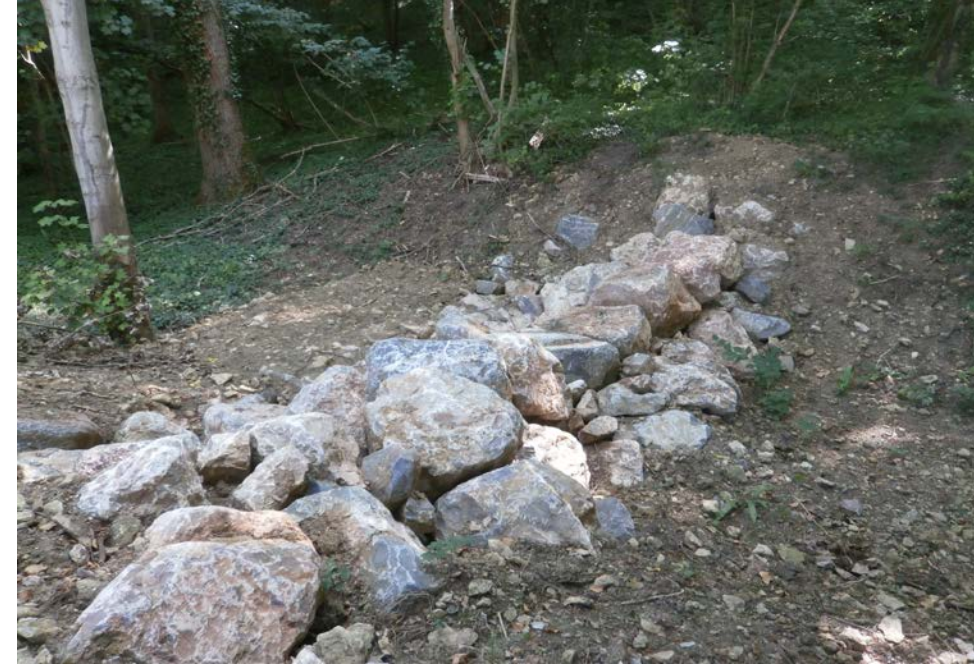
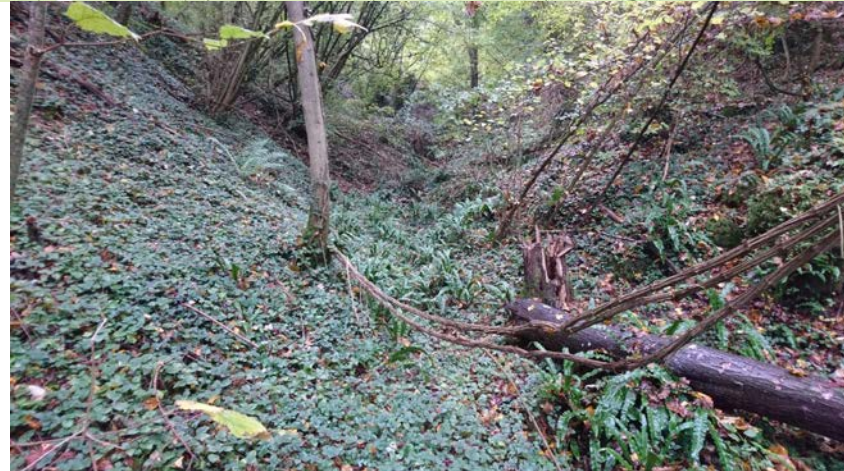
----- Seuil enroché

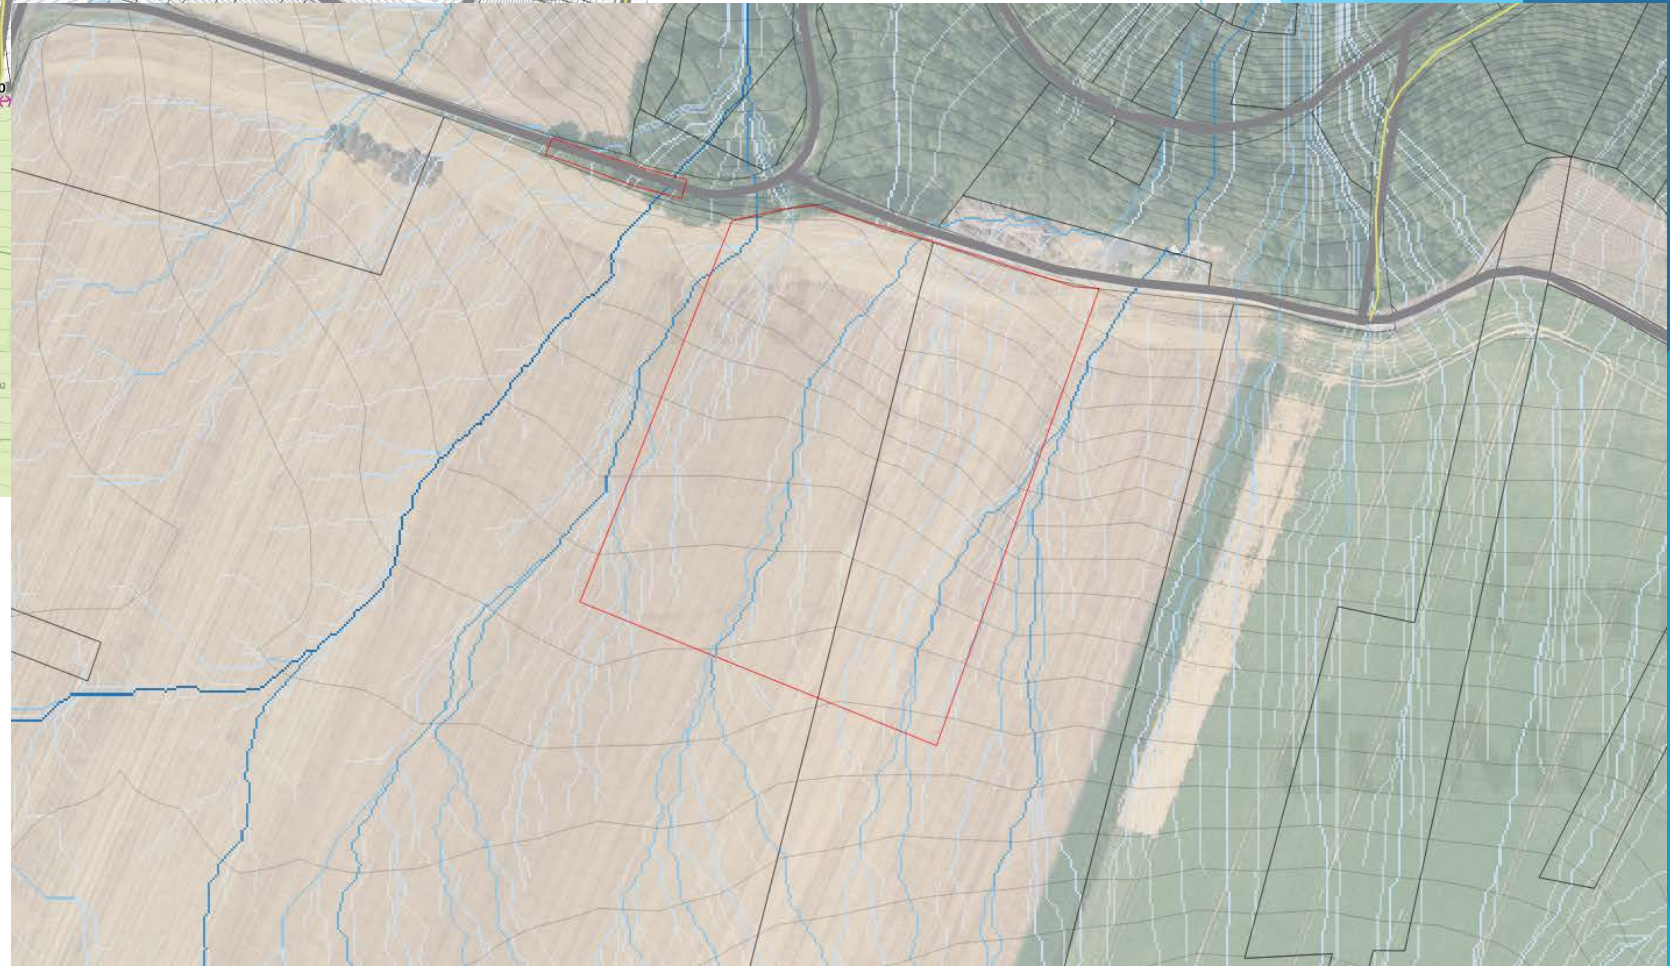
Aménagement de l'unité
de Méthanisation (projet)
