Etude de conception d'un plan d'aménagement d'hydraulique douce sur le bassin versant de la Crise (Vauxbuin)

Réunion n°2: 06 mars 2018

Vauxbuin

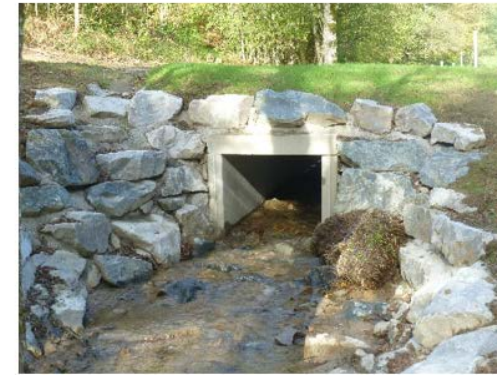
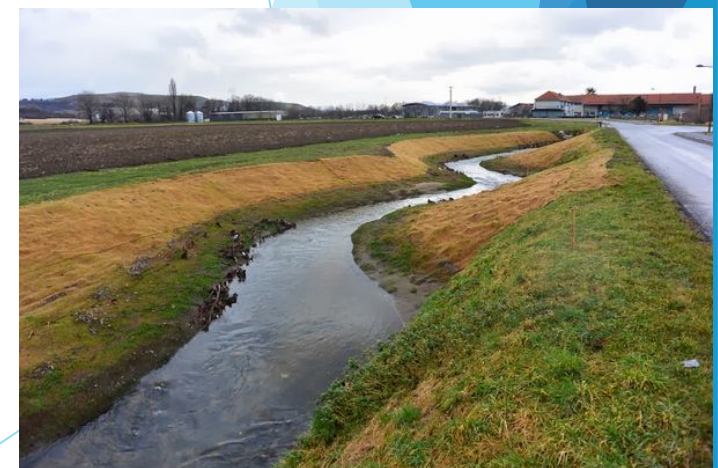
► Le Clos des Moines

fossé à redents
-

Remplacement d'ouvrage de franchissement
-

Renaturation (lit mineur + ripisylve)

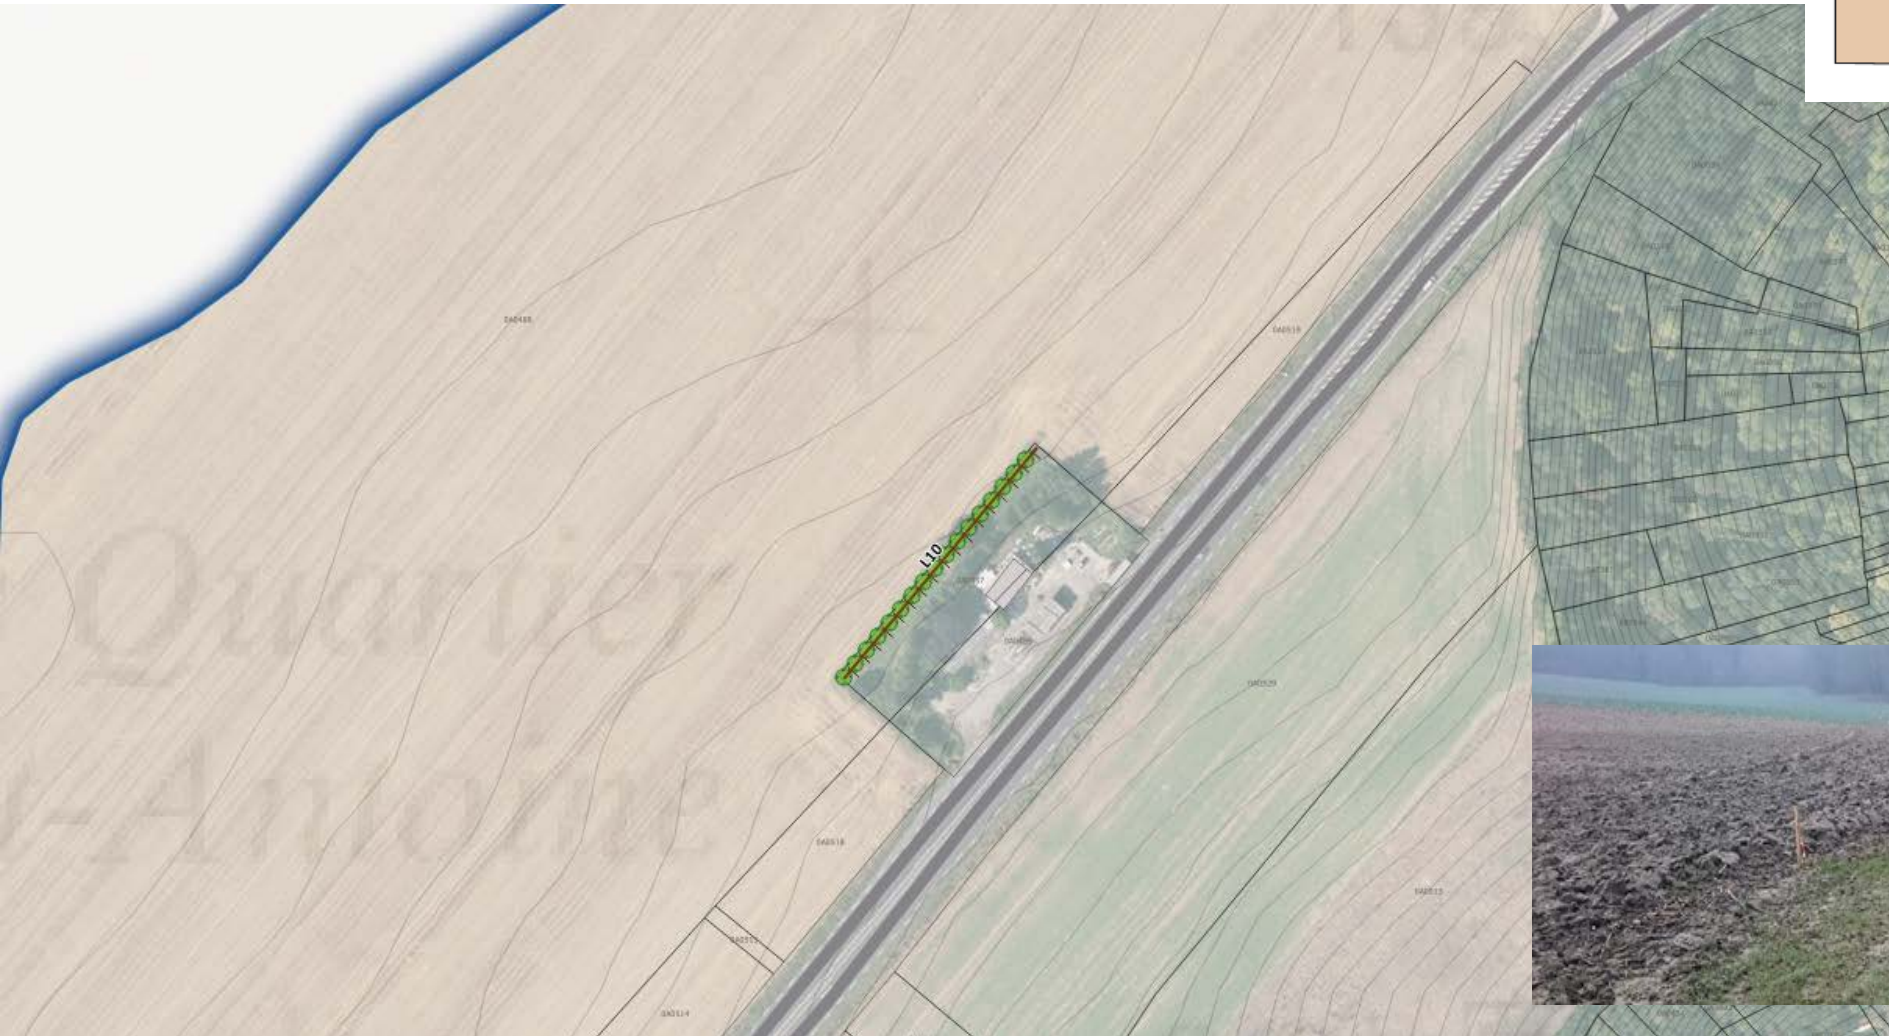
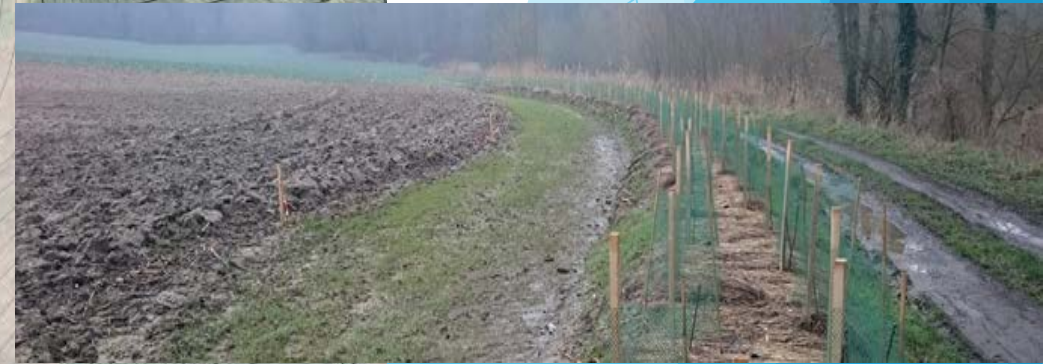
► Le Quartier Saint-Antoine

- ▶ Désordres « historiques » (1983 - 1986)
 - ▶ Le Quartier Saint-Antoine

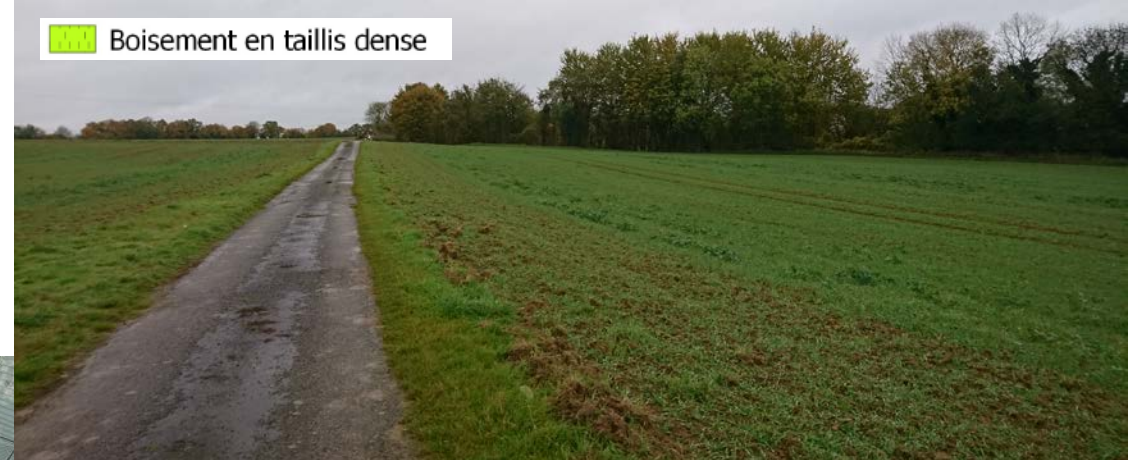
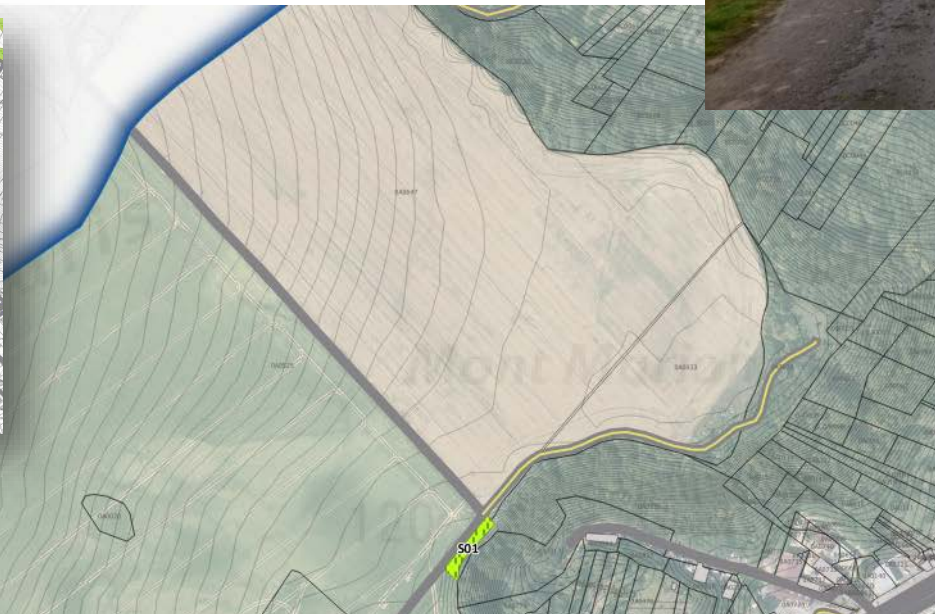
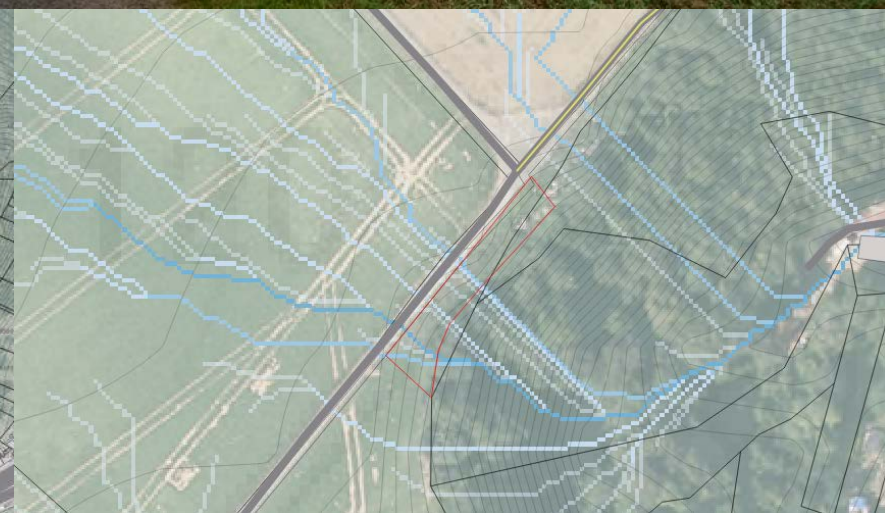
► Le Mont de Marion

Boisement en taillis dense

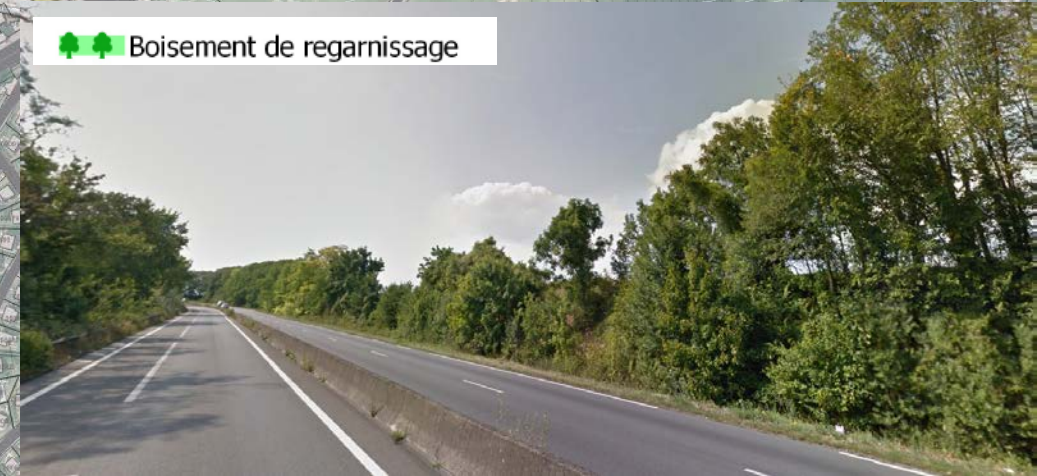
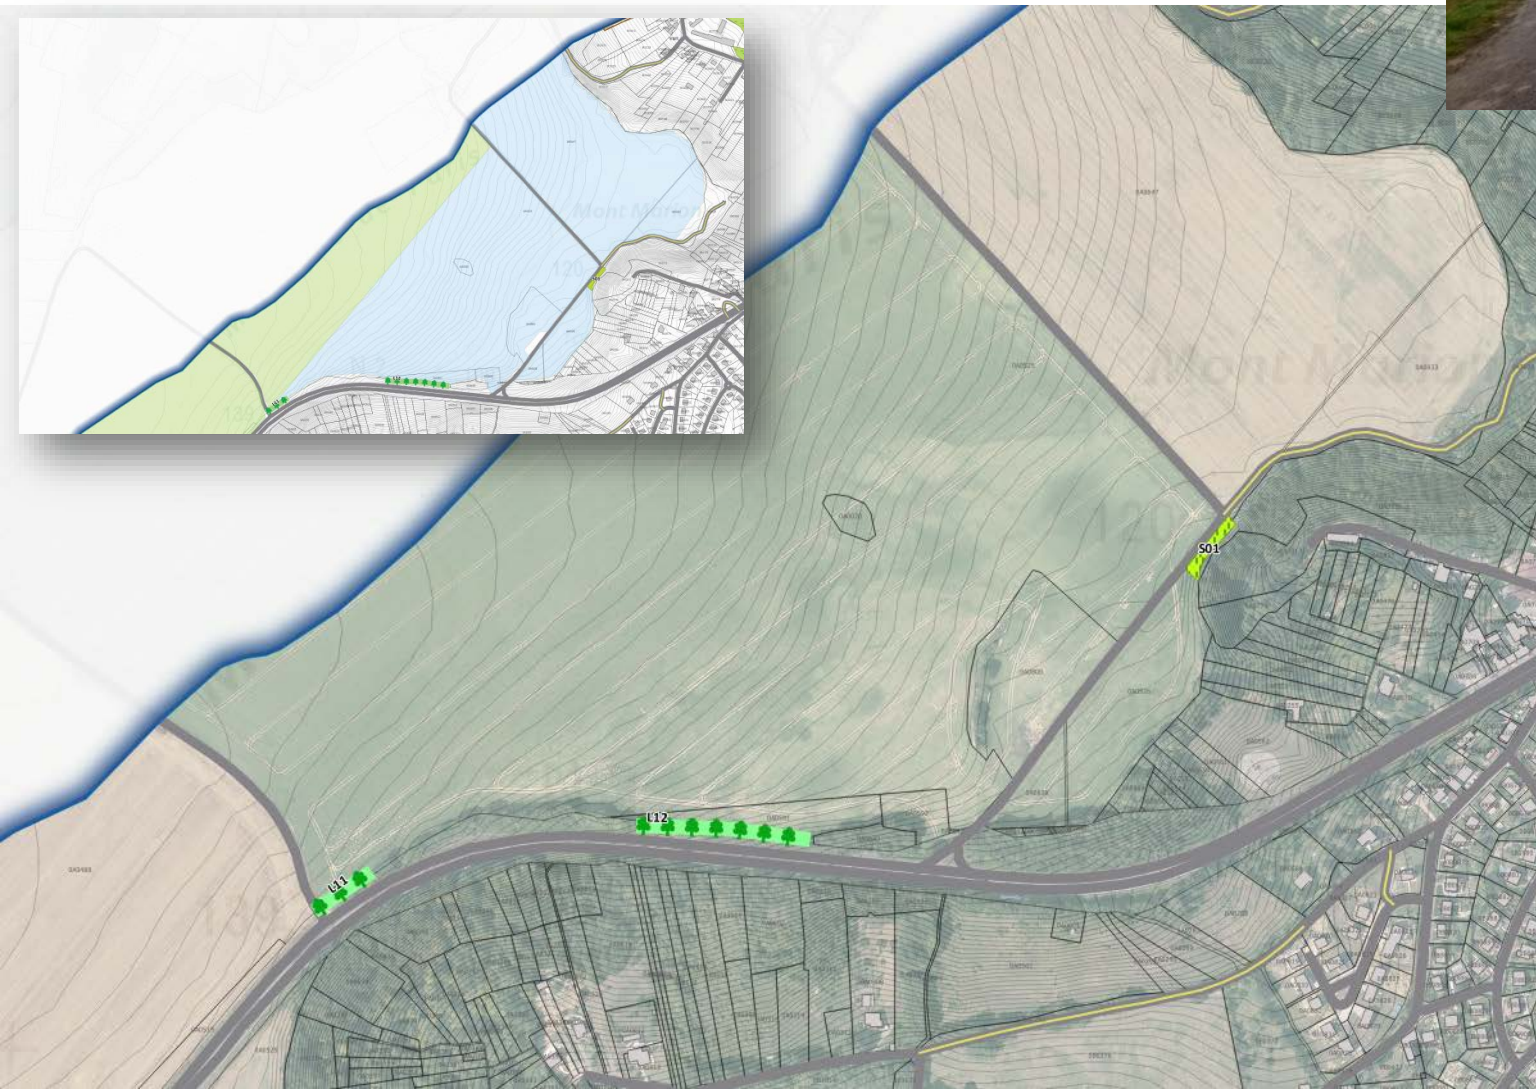
Boisement de regarnissage

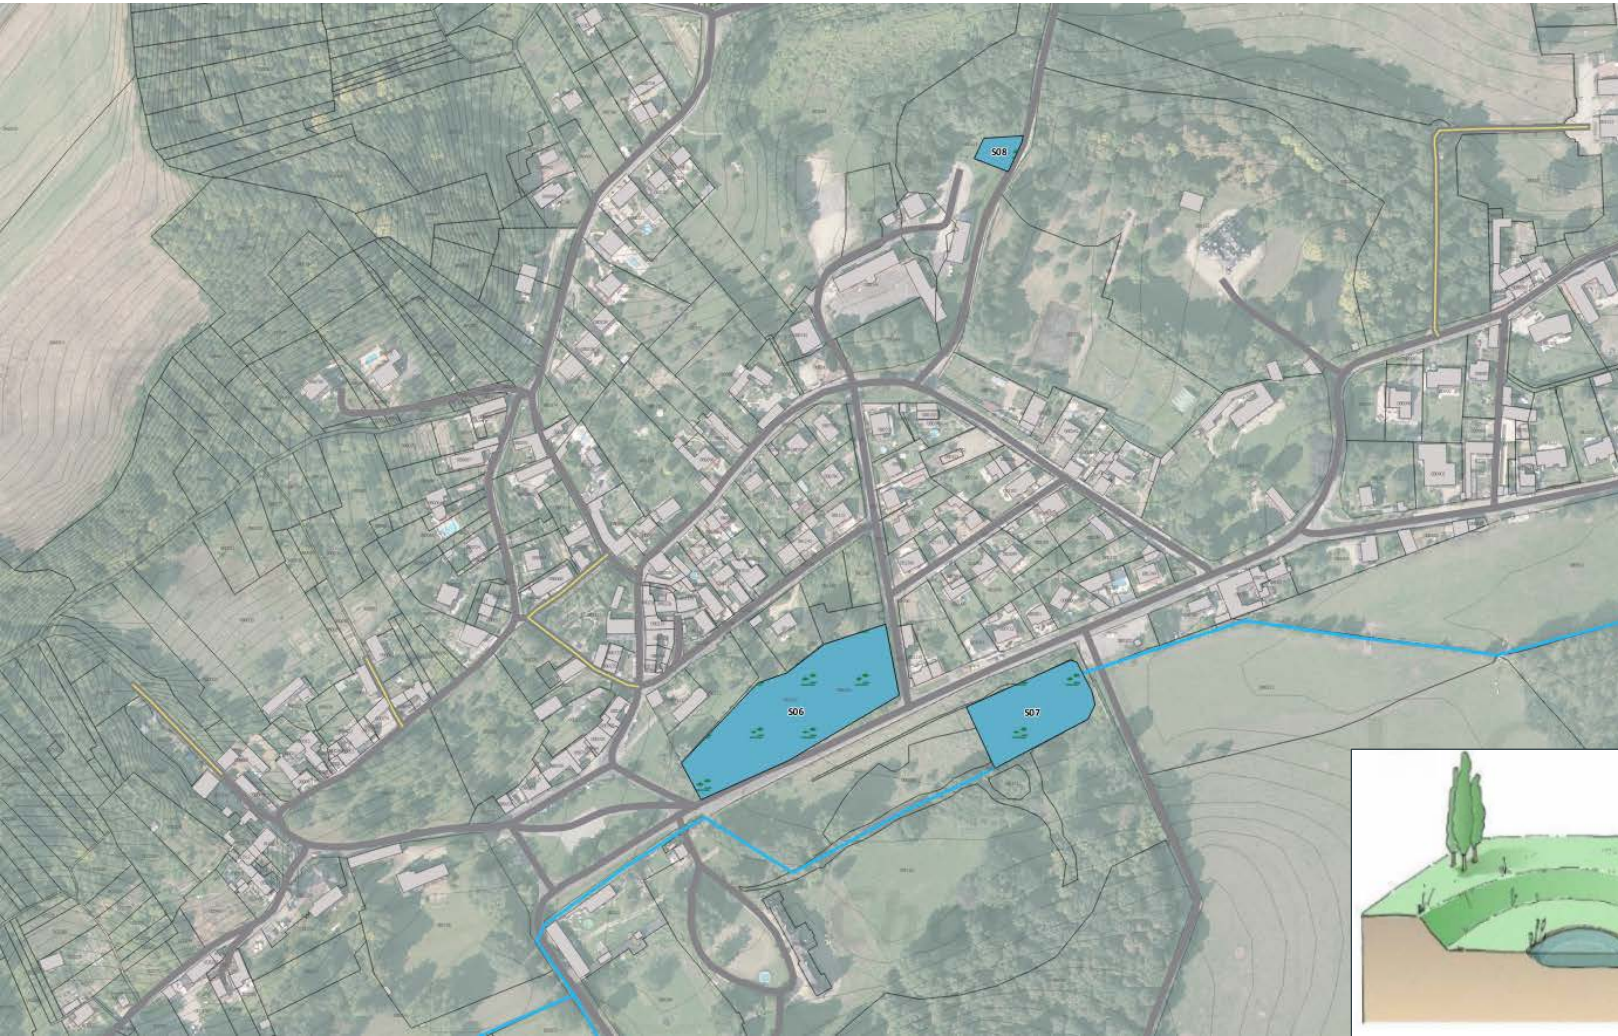
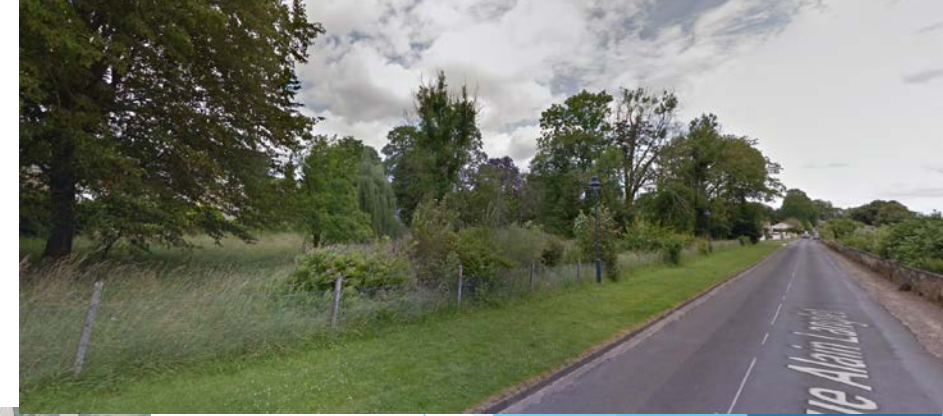
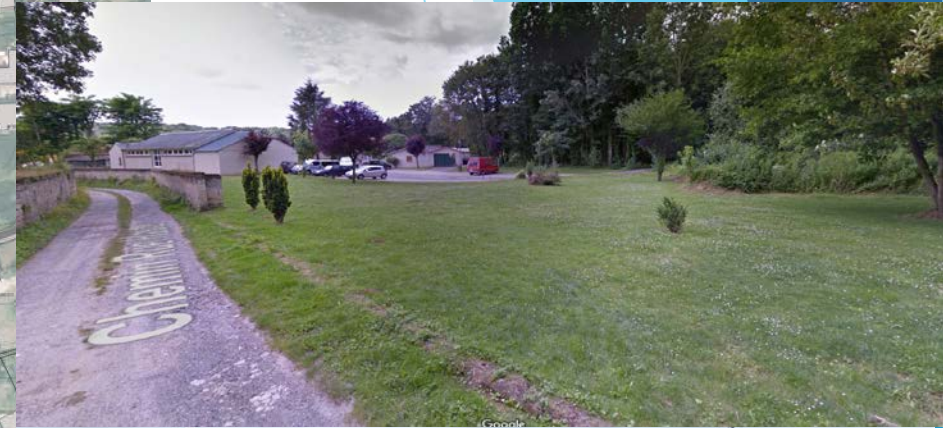
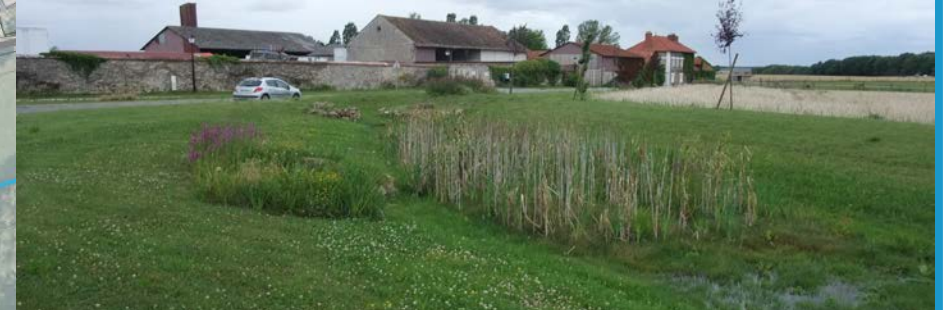
► Préconisations

- Ouvrages de tamponnement des eaux pluviales urbaines
