Programme pluriannuel de restauration du Vilpion et de ses affluents

Tranche 5

Compte-rendu de la réunion de chantier 25 Août 2016

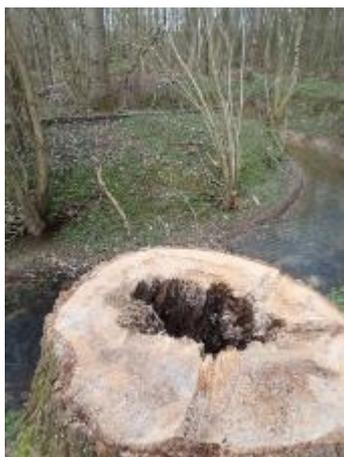
- Environ 600 ml de restauration a été effectué depuis la Ferme de Froidmont.
- Un marquage préalable des arbres a été réalisé par le technicien de rivière et permet de guider les ouvriers sur les arbres à abattre ou à conserver.
- Les frênes, fortement présents dans la vallée du Vilpion ont été infectés depuis quelques années par un champignon apparu en Pologne dans les années 90. La Chalarose du Frêne entraîne un flétrissement des feuilles et une nécrose des rameaux pour se digérer dans les 3 à 5 années à venir à la mort de l'arbre (pourrissement interne du tronc). Afin, d'anticiper la mort des arbres et la chute des sujets à moyen terme, il est conseillé d'abattre les sujets présentant un état de nécrose avancé et ainsi valoriser le bois avant l'étape de pourrissement.

Frêne atteint de Chalarose

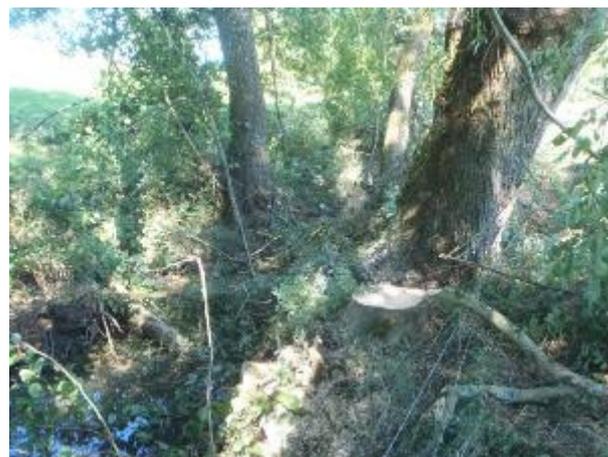
Abattage sélectif de la ripisylve

- Un entretien sélectif de la végétation permet de sélectionner les sujets penchants ou dépérissants, de restaurer les alternances ombre/lumière sur le cours d'eau et de diversifier les strates végétaives en favorisant le processus de régénération naturelle (mise en lumière de la banque de graine).
- Le déplacement ou la suppression des embâcles et amas de bois obstruant complètement le lit de la rivière a été réalisé. Les souches ou bois mort ont été déposés et ancrés dans le lit pour conserver des habitats et abris pour la faune aquatiques (poissons et invertébrés). Les déchets flottants (bois, plastiques, ferrailles, ...) ont été retirés du lit et évacués.
- Le maître d'œuvre rappelle une fois de plus qu'afin d'éviter tout problème auprès des propriétaires riverains, le chef d'équipe doit être **rigoureux** dans le dépôt et l'orientation des bois abattus.

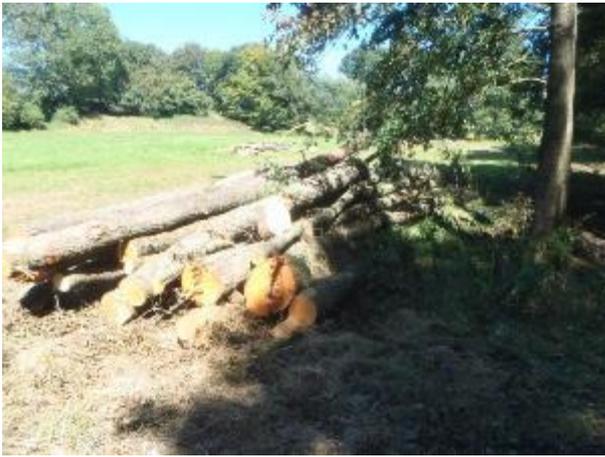
- Le bois déposé parallèlement au cours d'eau appartient au propriétaire de cette même berge.
- Le bois déposé perpendiculairement au cours d'eau appartient au propriétaire d'en face.

Bois supérieurs à 8cm, déposés en haut de berge à disposition des propriétaires riverains

- Sur le premier tronçon réalisé depuis la Ferme de Froidmont, la répartition des bois n'a pas été correctement réalisée. Sur demande du maître d'œuvre, une reprise des tas de bois doit être faite.
- Cette remarque a déjà été formulée dans plusieurs comptes rendus.

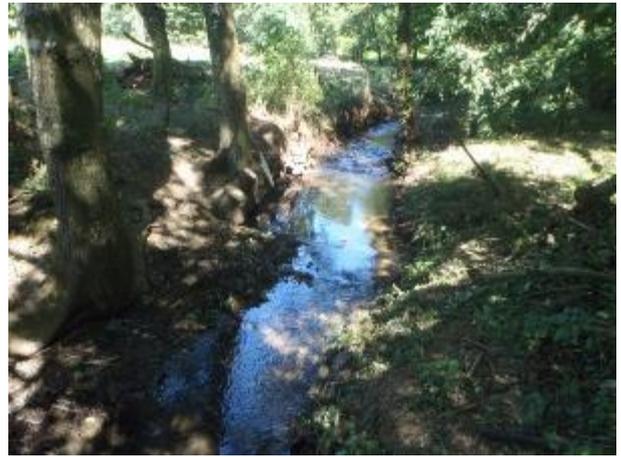
Suppression des embâcles et restauration de la dynamique d'écoulement

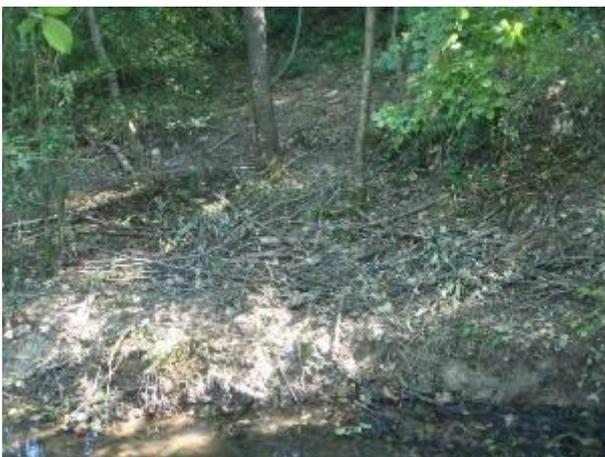
- Le nettoyage de certaines zones laisse à désirer. De nombreuses branches et têtes d'arbres n'ont pas été ratissées et sont visibles dans le lit et sur les berges. En cas de montée d'eau, les bois risquent de repartir avec le courant et former des bouchons en aval.
- Certains tronçons de clôture n'ont été retendus. Les ouvriers repasseront donc d'ici la fin de semaine nettoyer les bois et branchages oubliés et retendre les baillages.

Branches d'arbres laissées en l'état

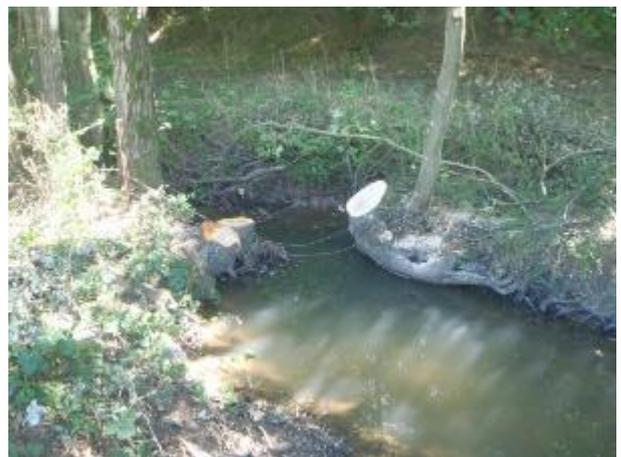
Baillages non retendus
