# Syndicat intercommunal pour la gestion du bassin versant de l'Oise

## Restauration de l'ancienne Sambre au Nouvion en Thiérache

compte rendu n° 4

réunion du 15 09 2016

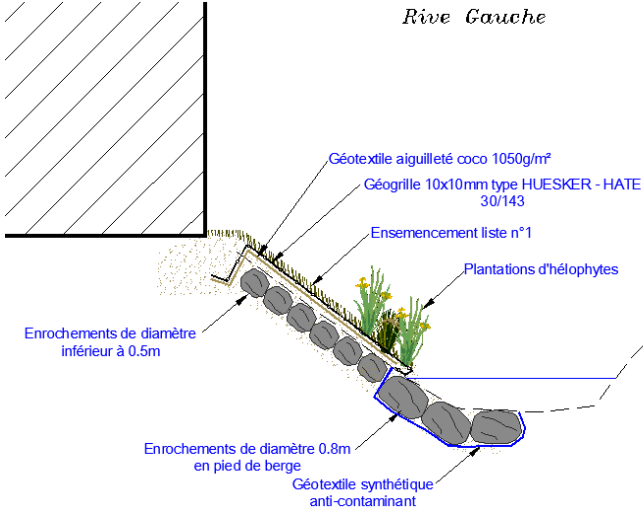
MOE	Au niveau du profil n°4, coté rive gauche le long de la maison il était prévu 4 boudins ensemencé et planté d'hélophytes. Sur cette portion il a été décidé de réaliser un enrochement au pied de la maison n°18 de la rue du rejet suivant le croquis ci-dessous.

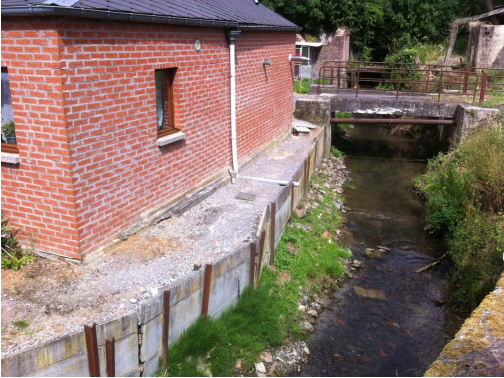
Emetteur	Contenu	Pour le	Intervenant concerné
MOE	<p>Le procédé qui consistait à réaliser 4 boudins ensemencés et plantés d'hélophytes n'est pas adapté le long de la maison cf. photo ci-dessous.</p>

<p>Nous proposons de réaliser à la place la mise en place de Gabion suivant croquis ci-dessous.</p>

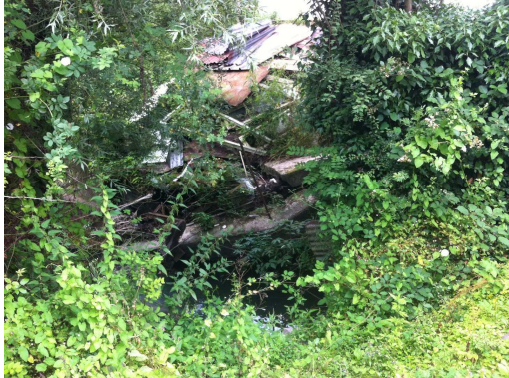
Emetteur	Contenu	Pour le	Intervenant concerné
MOE	<p>MO souhaite réaliser la partie amont qui n'était pas initialement prévu dans les travaux notamment en :</p> <ul style="list-style-type: none"> <li>• Nettoyant la Sambre de ses détrituf cf. photo ci-dessous</li> </ul>

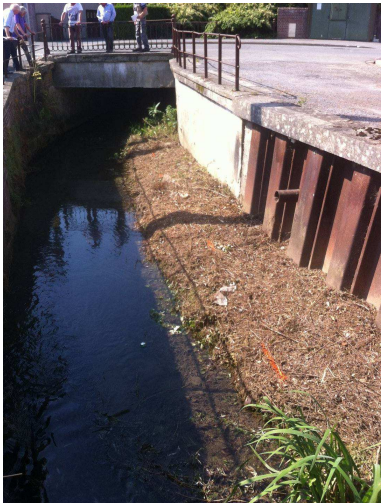
Emetteur	Contenu	Pour le	Intervenant concerné
MOE	<p>Traçage au sol pour la reprise de la banquette rive droite en aval de l'aménagement (Cf. Photo ci-dessous)</p>

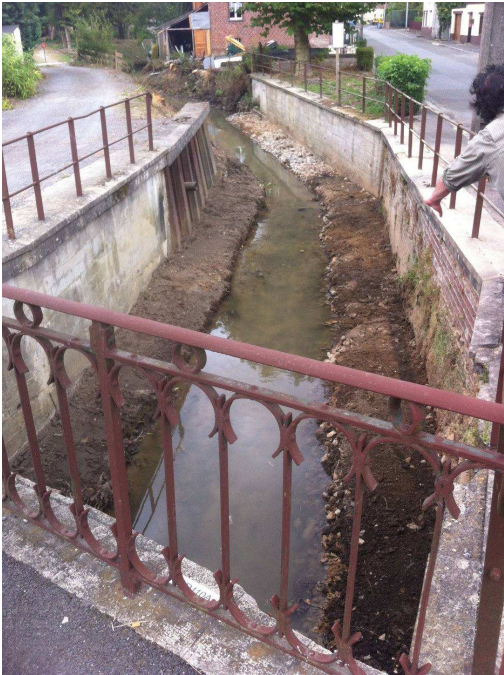
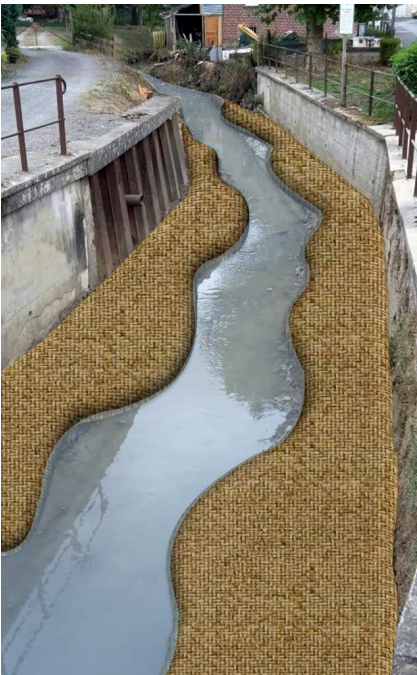
<p>La banquette d'hélophytes à créer rive gauche démarra du nu du pont de la rue André Ridders (RD26) A l'approche du pont la banquette sera évasée pour que l'ancienne Sambre ait le passage de toute la section du pont.</p>		IDV
AMO	<p>Les banquettes doivent être formées de façon à avoir un aspect plus naturel, avec un cours d'eau sinueux (Cf. schéma ci-dessous).</p> <div style="display: flex; justify-content: space-around;"> <div style="text-align: center;"> <p>Réalisé</p>

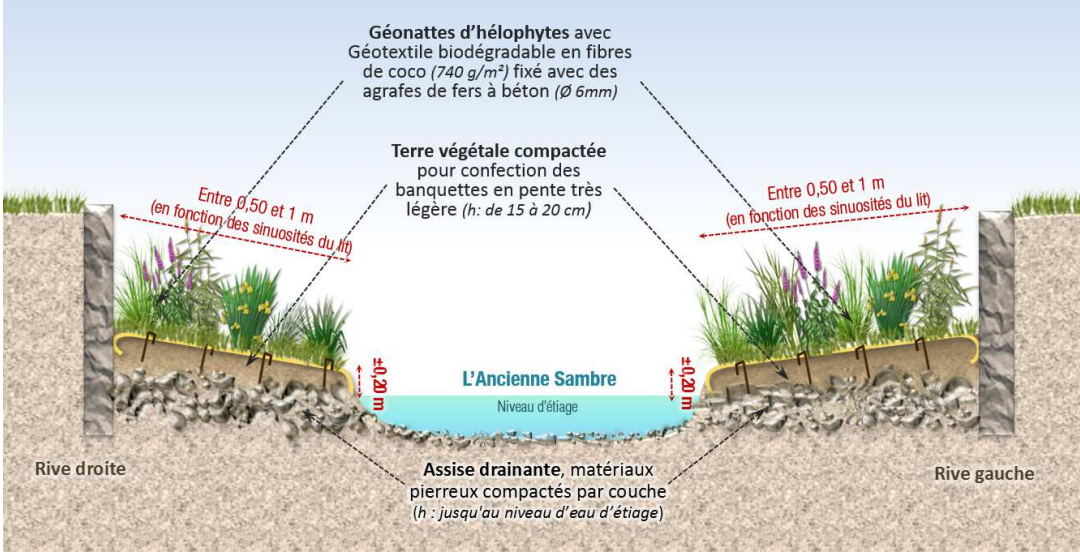
Emetteur	Contenu	Pour le	Intervenant concerné
MOE	<p>Le niveau haut des banquettes sera réalisé à + ou - 20cm du niveau d'eau actuel de l'ancienne Sambre <b>suivant plan ci-dessous.</b></p>

Suivant avancement des travaux	IDV
MOE	<p>Les banquettes actuellement réalisées sont trop haute. L'entreprise doit les reprendre suivant le schéma type page 6 du compte rendu.</p>

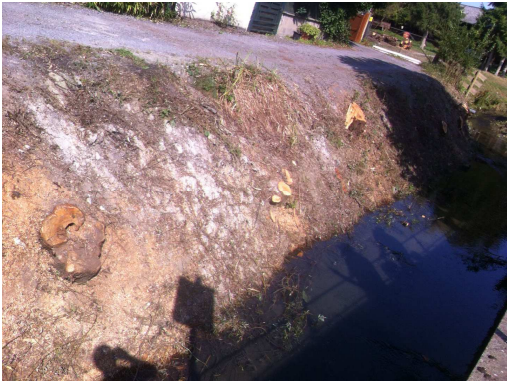
Suivant avancement des travaux	IDV
MOE	<p>Les souches présentes sur les berges seront arasées à - 20cm du TN.</p>

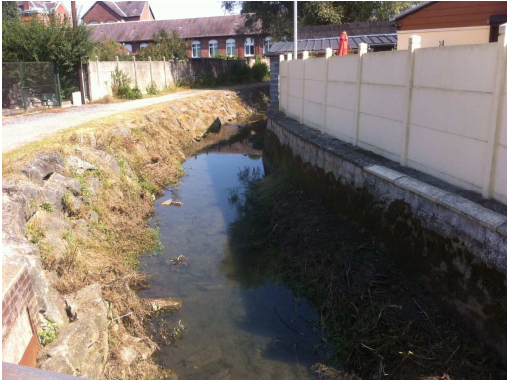
Suivant avancement des travaux	IDV
MOE	<p>Le MO attire l'attention sur le nettoyage du chantier qui doit être réalisé à l'avancement. Il demande aussi de faire attention que les branches de la renouée du Japon soient ramassées au plus vite.</p>	A l'avancement	IDV
MOE	<p>Le lit du cours d'eau sera nettoyé de tout débris étrangers au milieu naturel.</p>	A l'avancement	IDV
MOE	<p>Le nappage d'enrochement existant prévoit le nettoyage, réagencement des blocs et mise en œuvre de complément.</p>

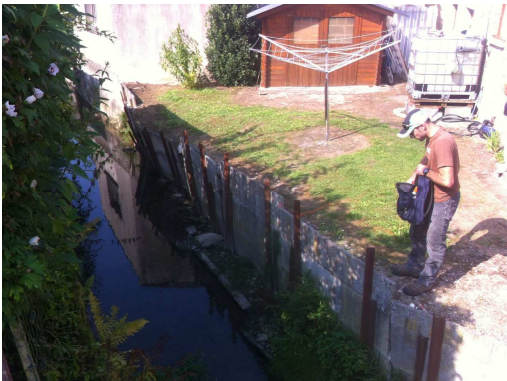
Emetteur	Contenu	Pour le	Intervenant concerné
MOE	<p>Marquage au sol a été réalisé entre la fin du mur en Gabion à poser et du soutènement en boudins à réaliser.</p>

<p>L'entreprise devra réaliser un sondage au niveau de l'habitation pour se prévaloir de tout problème. Lors de la pose des Gabions, l'entreprise devra assurer la continuité du rejet des EU de l'habitation vers le domaine public.</p>	Suivant avancement des travaux	IDV
MOE	<p>La Passerelle qui débouche sur un mur sera déposée.</p>

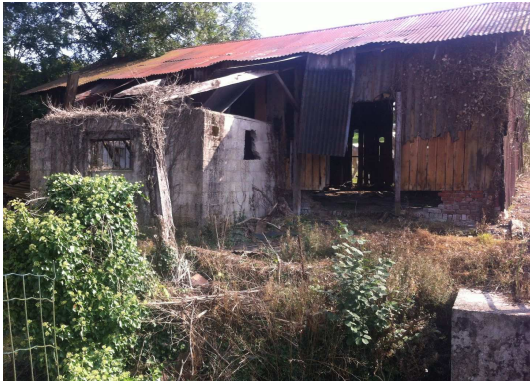
<p><b>Accord du propriétaire pour la déposé et pour passer sur son terrain à condition de bien refermer la barrière après chaque passage.</b></p>	Suivant avancement des travaux	IDV
MOE	<p>La commune prend contact avec le propriétaire du bâtiment de la photo ci-dessous pour :</p> <ul style="list-style-type: none"> <li>• assurer la sécurité des riverains</li> <li>• se dégager de toute responsabilité lors de la réalisation des travaux d'aménagements</li> </ul>

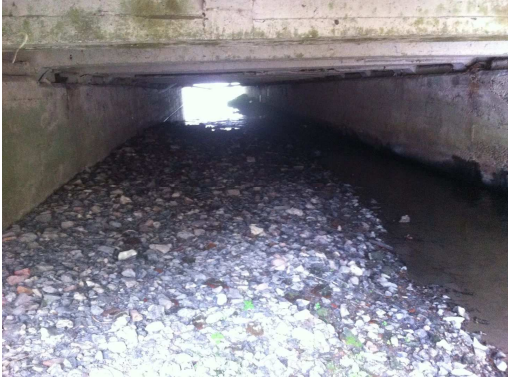
Emetteur	Contenu	Pour le	Intervenant concerné
MOE	<p>La banquette existante sera abaissée pour être un peu au-dessus du niveau d'eau d'étiage actuel afin de garder la forme du cours d'eau existant.</p>

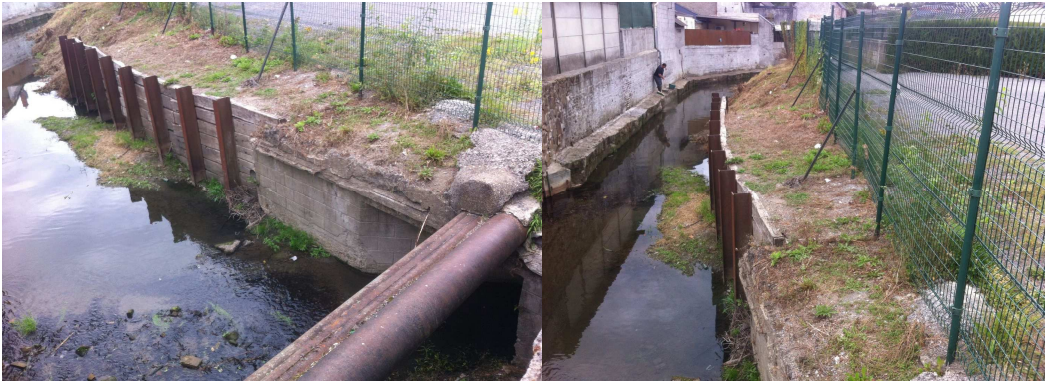
Suivant avancement des travaux	IDV
MOE	<p>Afin de réaliser les travaux, le soutènement existant sera déposé. Pour déposer le soutènement, la commune est d'accord pour que la clôture soit déposée à condition que celle-ci soit reposée à la fin des travaux et qu'une clôture grillagée provisoire sécurise le chantier.</p>

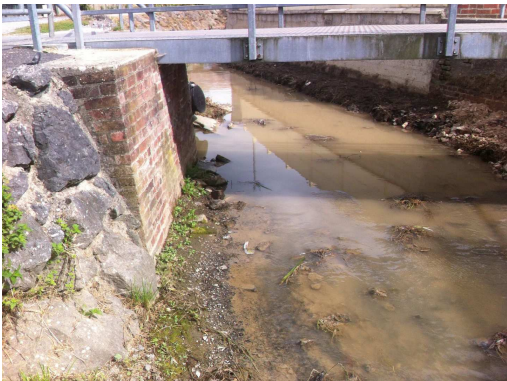
Emetteur	Contenu	Pour le	Intervenant concerné
MOE	<p>Entre les deux enrochements rive droite sous la passerelle reliant la ruelle Senaux à la rue du Rejet une banquette d'hélophyte sera réalisée.</p>

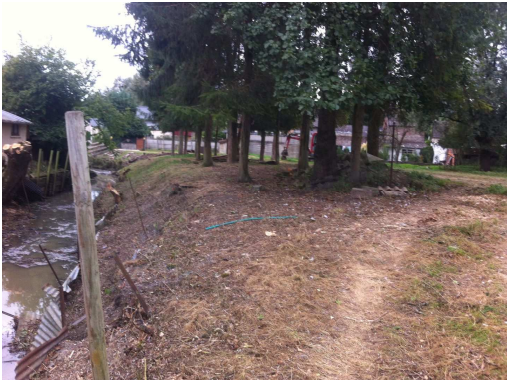
Suivant avancement des travaux	IDV
MOE	<p>Accord du propriétaire pour que l'entreprise coupe la ligne de sapin la plus proche de la berge suivant photo ci-dessous.</p>

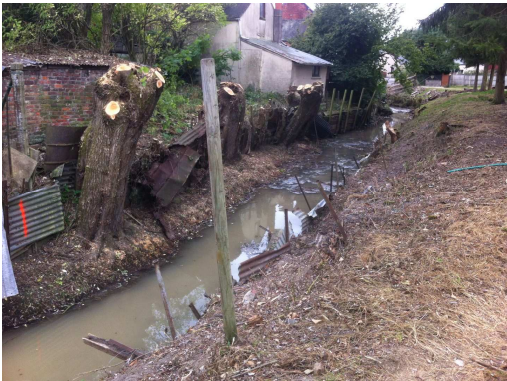
Suivant avancement des travaux	IDV
MOE	<p>Entre les saules qui ont été étêtés, l'entreprise ne procédera qu'à un nettoyage des éléments qui ont été rapportés.</p>

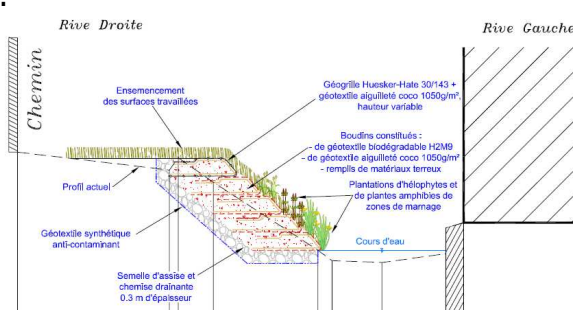
Emetteur	Contenu	Pour le	Intervenant concerné
MOE	<p>Aux endroits où le recul est restreint et où il est prévu des boudins en aménagements (ex schéma ci-dessous), l'entreprise pourra réaliser les boudins avec une pente plus verticale. Elle pourra aussi empiéter davantage sur le cours d'eau s'il est possible d'avoir plus de recul sur la berge d'en face.</p>
