Syndicat intercommunal pour la gestion du bassin versant de l'Oise

Restauration de l'ancienne Sambre au Nouvion en Thiérache

compte rendu n° 7

réunion du 05/10/2016

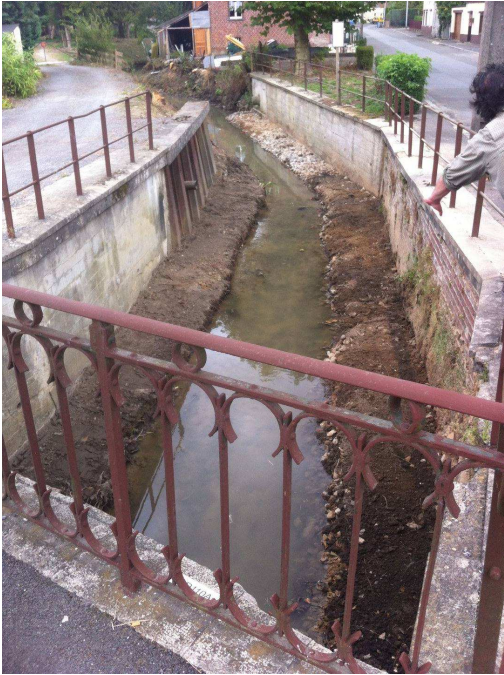
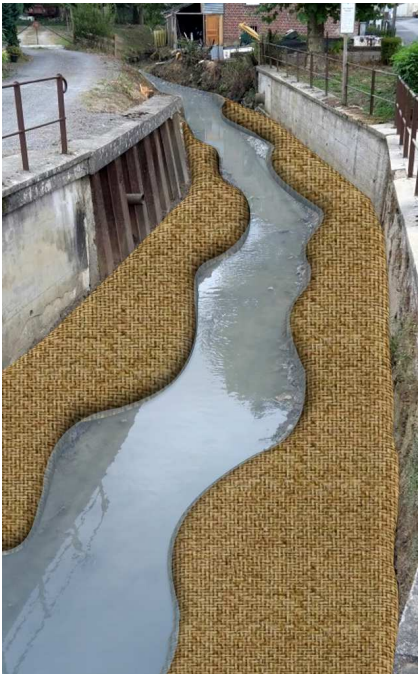
Emetteur	Contenu	Pour le	Intervenant concerné
AMO	<p>Les banquettes doivent être formées de façon à avoir un aspect plus naturel, avec un cours d'eau sinueux (Cf. schéma ci-dessous).</p> <div style="display: flex; justify-content: space-around;"> <div style="text-align: center;"> <p>Réalisé</p>

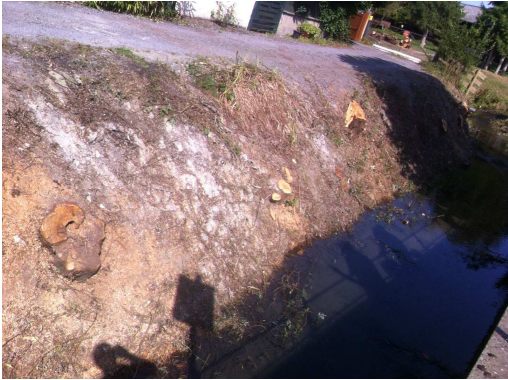
Emetteur	Contenu	Pour le	Intervenant concerné
MOE	<p>Les souches présentes sur les berges seront arasées à - 20cm du TN.</p>

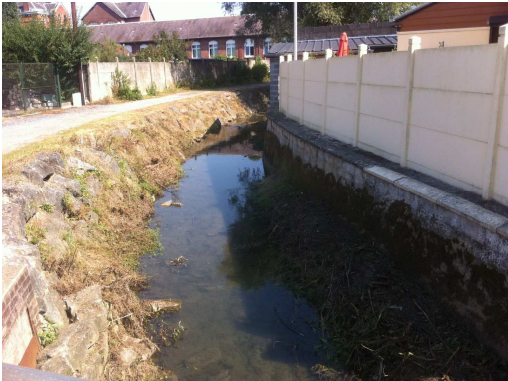
Suivant avancement des travaux	IDV
MOE	<p>Le MO attire l'attention sur le nettoyage du chantier qui doit être réalisé à l'avancement. Il demande aussi de faire attention que les branches de la renouée du Japon soient ramassées au plus vite.</p>	A l'avancement	IDV
MOE	<p>Le lit du cours d'eau sera nettoyé de tout débris étrangers au milieu naturel.</p>	A l'avancement	IDV
MOE	<p>Le nappage d'enrochement existant prévoit le nettoyage, réagencement des blocs et mise en œuvre de complément.</p>

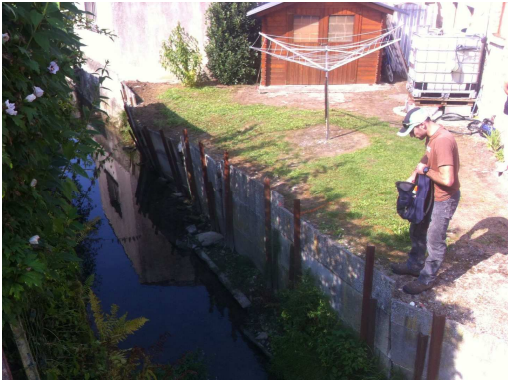
Suivant avancement des travaux	IDV
MOE	<p>Marquage au sol a été réalisé entre la fin du mur en Gabion à poser et du soutènement en boudins à réaliser.</p>

<p>L'entreprise devra réaliser un sondage au niveau de l'habitation pour se prévaloir de tout problème. Lors de la pose des Gabions, l'entreprise devra assurer la continuité du rejet des EU de l'habitation vers le domaine public.</p>	Suivant avancement des travaux	IDV

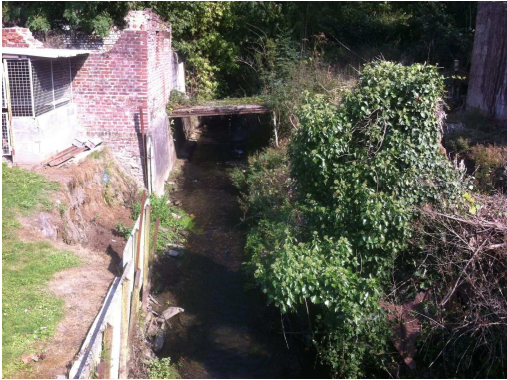
Emetteur	Contenu	Pour le	Intervenant concerné
MOE	<p>La Passerelle qui débouche sur un mur sera déposée.</p>

<p>Accord du propriétaire pour la déposée et pour passer sur son terrain à condition de bien refermer la barrière après chaque passage.</p>	Suivant avancement des travaux	IDV
MOE	<p>Accord du propriétaire pour que l'entreprise coupe la ligne de sapin la plus proche de la berge suivant photo ci-dessous.</p>

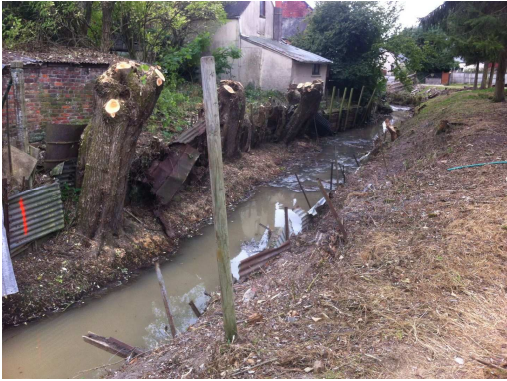
Suivant avancement des travaux	IDV
MOE	<p>Entre les saules qui ont été étêtés, l'entreprise ne procédera qu'à un nettoyage des éléments qui ont été rapportés.</p>

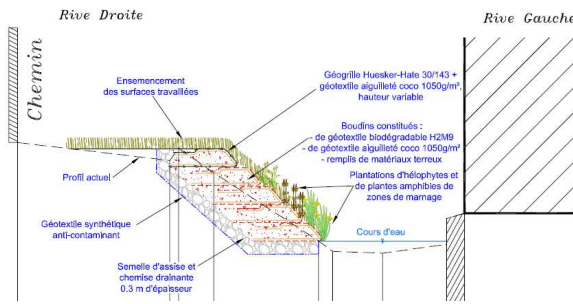
Emetteur	Contenu	Pour le	Intervenant concerné
MOE	<p>Aux endroits où le recul est restreint et où il est prévu des boudins en aménagements (ex schéma ci-dessous), l'entreprise pourra réaliser les boudins avec une pente plus verticale. Elle pourra aussi empiéter davantage sur le cours d'eau s'il est possible d'avoir plus de recul sur la berge d'en face.</p>

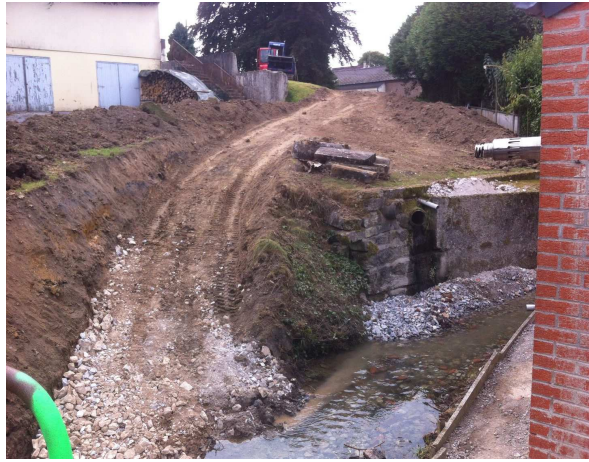
Suivant avancement des travaux	IDV
MOE	<p>Rampe pour accéder à l'ancienne Sambre de la cours d'école a été réalisée.</p>

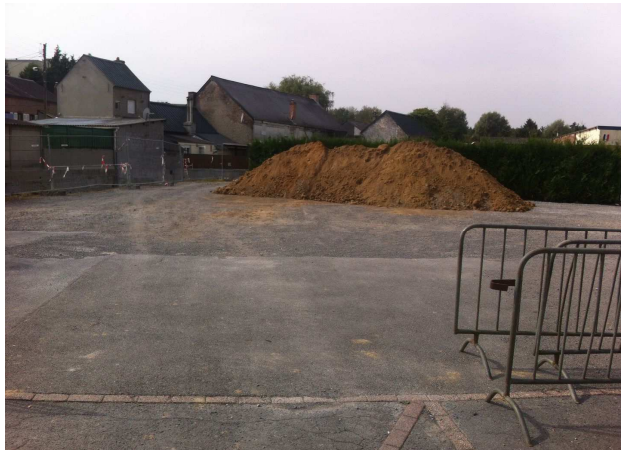
COM IDV
MOE	<p>IDV a eu accord de la commune pour stocker Terre sur la place de la république à côté de la cours d'école.</p>

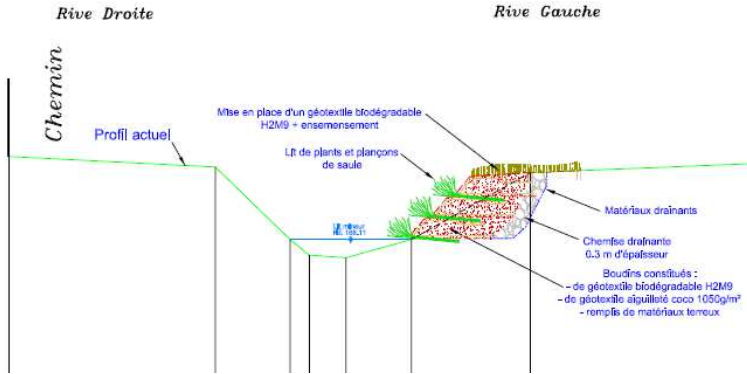
Emetteur	Contenu	Pour le	Intervenant concerné
MOE	<p>Sur le profil TG4 suivant le schéma ci-dessous le 1^{er} niveau de plants et plançons de saule sera remplacé par des plantations d'Hélophytes</p> <p><u>Aménagement de la berge par superposition de 3 boudins de géotextile biodégradable remplis de matériaux terreux Intercalés de lits de plants et plançons de saule</u> <u>Profil TG4</u></p>

<p>Deux variétés de Saules seront plantées : Salix triandra et salix purpurea</p>	Suivant avancement des travaux	IDV AMO
MOE	<p>Les agrafes en bois seront déposées dès qu'il n'y a plus de risque de soulèvement de la natte d'hélophytes.</p>

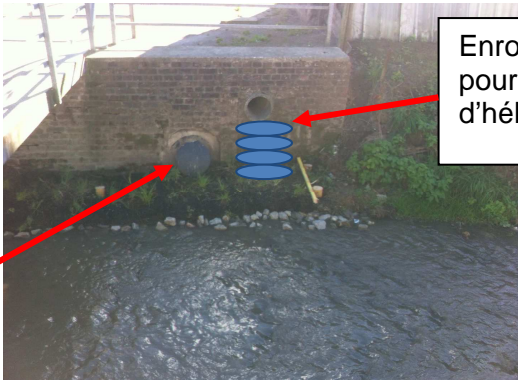
Emetteur	Contenu	Pour le	Intervenant concerné
MOE	<p>Aux endroits où il y a un tuyau qui arrive au-dessus des banquettes d'hélophytes, l'entreprise posera des enrochements pour protéger celles-ci. L'entreprise veillera aussi à ce que les clapets fonctionnent correctement après ses travaux.</p>

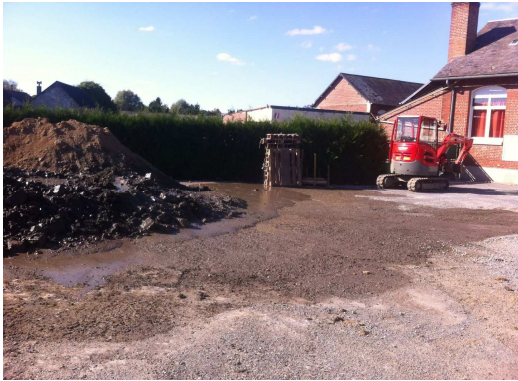
Suivant avancement des travaux	IDV
MOE	<p>L'entreprise veillera au nettoyage de la zone de stockage à côté de l'école.</p>
