Retour d'expérience

Renaturation et valorisation de cours d'eau en zone urbaine

Les travaux de restauration du ru des Anorelles

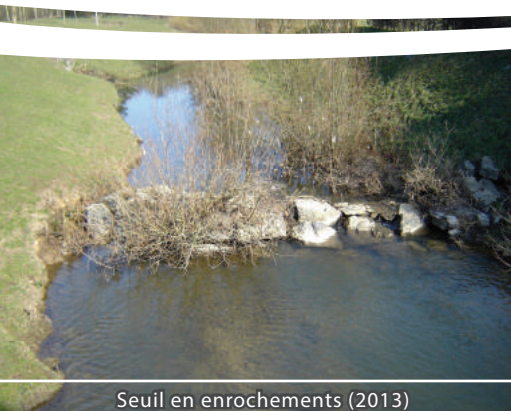
Seuil en enrochements (2013)

Influencé par plusieurs seuils, le courant du ru des Anorelles était très lent, ce qui favorisait l'accumulation de la vase, le réchauffement de l'eau et le développement excessif de la végétation aquatique. Son lit, 3 fois supérieur à sa largeur naturelle, était rectiligne, uniforme et n'abritait qu'une faible diversité d'habitats, peu favorables à la faune aquatique. La végétation sur les berges était éparse avec des espèces mal adaptées au bord de rivière. Ce secteur du ru des Anorelles,

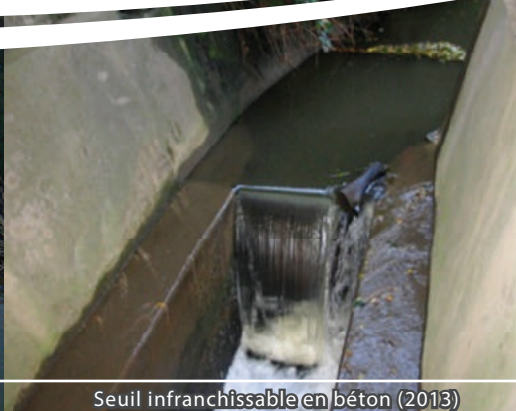
Seuil infranchissable en béton (2013)

Afin de rétablir la continuité écologique sur le ru des Anorelles, le **seuil d'1 m** de haut a été **entièrement supprimé**. La retenue en amont du pont a alors totalement disparue et a fait place un cours d'eau plus resserré, plus dynamique et plus naturel. Sous le pont, le **radier en béton** long de 7 m a totalement été **réaménagé**. Des pierres maçonnées ont été disposées de part et d'autre de manière à créer un couloir central qui canalise une hauteur d'eau suffisante au **passage des poissons**. Certaines parties ont été creusées pour former des zones plus profondes et plus calmes, qui permettent à la faune aquatique de se reposer lors du franchissement de l'ouvrage. Des pierres ont également été disposées dans le chenal en eau, afin de diversifier le fond et le rendre plus attractif pour les poissons. Grâce à ces aménagements, même en **période estivale** lorsque les niveaux d'eau sont bas, il reste toujours une **lame**

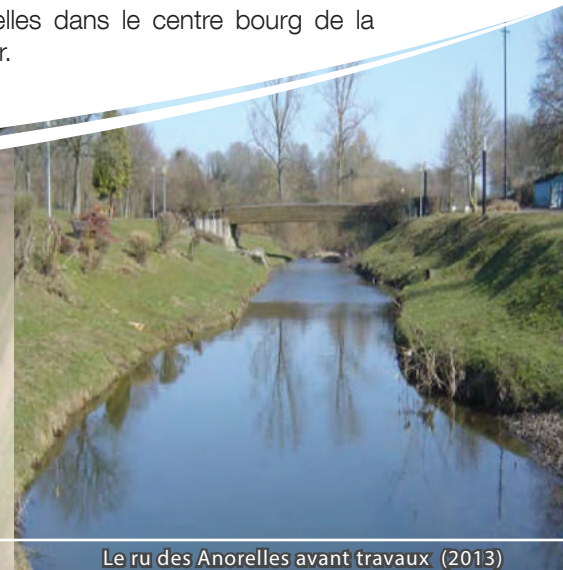
Le ru des Anorelles avant travaux (2013)

fortement perturbé, présentait toutes les caractéristiques d'un cours d'eau en mauvais état écologique. Face à ce constat, le syndicat, en collaboration avec la commune d'Anor, a décidé d'entreprendre des travaux de renaturation et de valorisation du ru des Anorelles dans le centre bourg de la commune d'Anor.

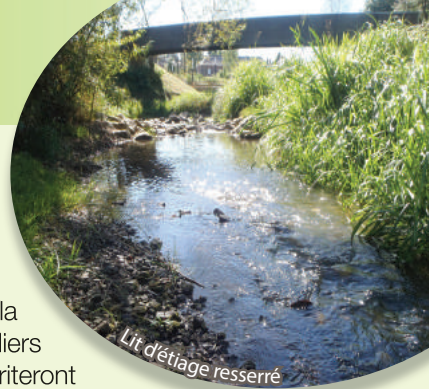
Cours d'eau rectiligne et homogène (avant travaux)

Les travaux de renaturation du ru des Anorelles, c'est-à-dire sa remise à l'état naturel, ont consisté à **redessiner un lit plus sinueux, plus resserré et surtout moins homogène**, par la création de banquettes et le talutage de berges en pente douce, la mise en place de géonattes végétalisées en pied de berges, la recharge en granulats de différentes tailles du fond du lit et la végétalisation des berges par des essences adaptées au bord de rivière. Le **rétrécissement de la largeur du cours d'eau** permet d'accélérer le courant, ce qui a pour effet d'entraîner les sédiments fins qui colmatent le fond du lit et rendent difficile la vie aquatique. L'alternance de zones rapides, peu profondes et de zones plus lentes et plus profondes (radiers et mouilles) permet d'**obtenir une diversité d'habitats** beaucoup plus favorables à la

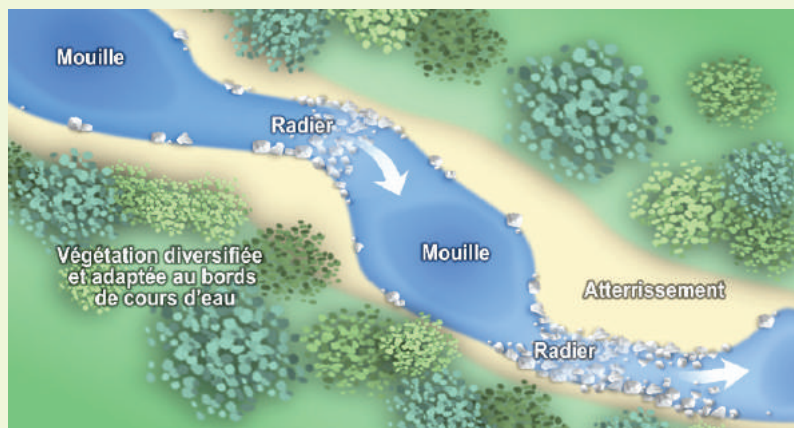
Cours d'eau sinueux et naturel (après travaux)

faune aquatique. En effet les zones plus profondes vont accueillir des poissons, comme la truite, qui y trouveront des caches et de la nourriture. Les zones de radiers au courant plus rapide abriteront quant à eux des insectes aquatiques dont beaucoup vivent au fond sous les pierres. L'accélération du courant permet aussi d'**apporter plus d'oxygène** dans le cours d'eau, qui en plus de rendre les conditions de vie plus favorables, contribue à l'**épuration naturelle** de l'eau en dégradant notamment la matière organique.

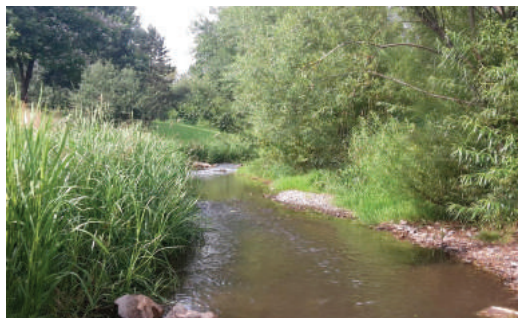
Ru des Anorelles après travaux (2016)

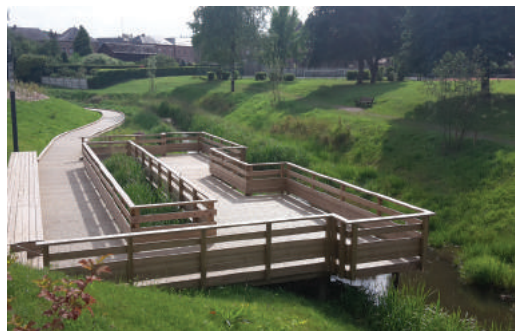
Ponton d'observation et belvédère en bois

Les travaux de valorisation du ru ont consisté à aménager en rive gauche, un ponton belvédère en bois (accessible aux personnes à mobilité réduite) en partie haute, un ponton d'observation en bois en partie basse au bord de l'eau et des gradins engazonnés avec assises en bois en partie médiane. Cet ensemble d'aménagements constitue une **véritable estrade** faisant face au cours d'eau, permettant aux usagers de se détendre en toute quiétude.

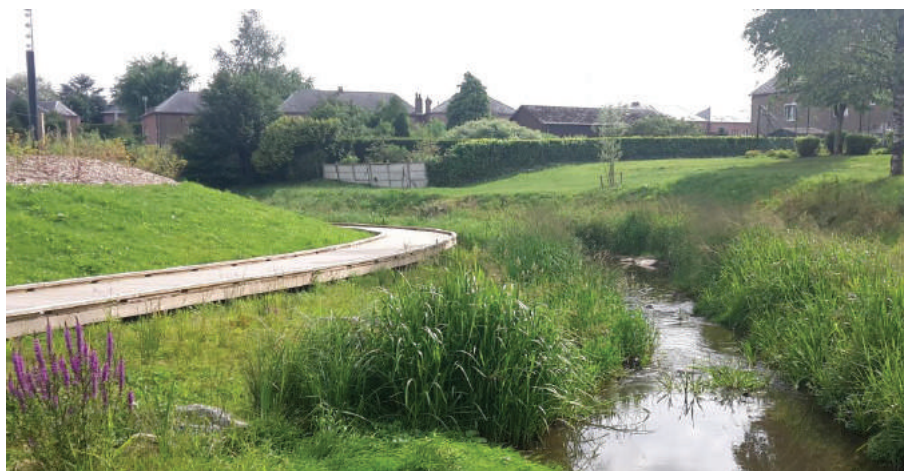
Platelage en bois accompagnant le ru des Anorelles sur 150 m

De plus, un **platelage en bois** accompagnant le ruisseau sur environ 150 m a été installé en rive gauche permettant aux usagers de se balader paisiblement au fil de l'eau.

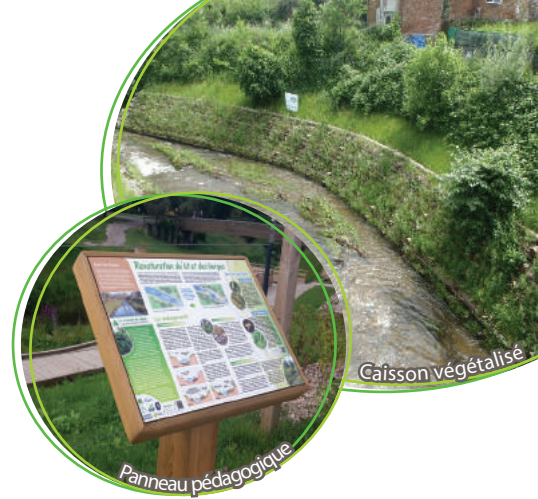
Caisson végétalisé

d'eau suffisante pour la faune aquatique. De plus, le seuil sous le pont produisait une chute d'eau importante, qui engendrait une fosse en dessous de l'ouvrage, provoquant des érosions au niveau des berges. De ce fait, la fosse de dissipation a été comblée et l'érosion de berge protégée par un caisson végétalisé.
