Syndicat intercommunal pour la gestion du bassin versant de l'Oise

Restauration de l'ancienne Sambre au Nouvion en Thiérache

Compte rendu n° 11

Réunion du 09/11/2016

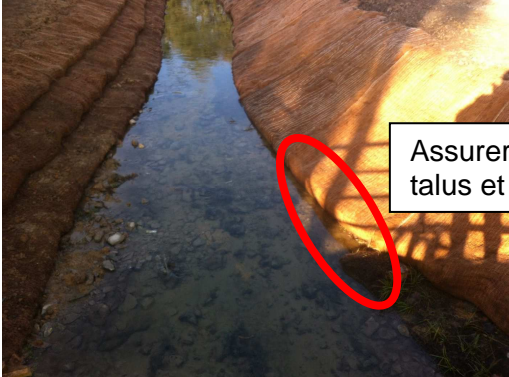
Emetteur	Contenu	Pour le	Intervenant concerné
MOE	<p>L'entreprise veillera à assurer la continuité au raccord entre 2 aménagements différents. Pour mémoire.</p>

<p>Assurer la continuité entre le talus et la banquette</p>	Suivant avancement des travaux	IDV
MOE	<p>L'aménagement après les Gabions qui ont été posés et le mur de l'habitation sera modifié à cause du terrain existant qui n'est que du remblai de mauvaise qualité. Pour maintenir le tout, il est demandé à l'entreprise de réaliser un enrochement au pied et de terminer par un talus recouvert d'un géotextile COCO. Pour mémoire</p>

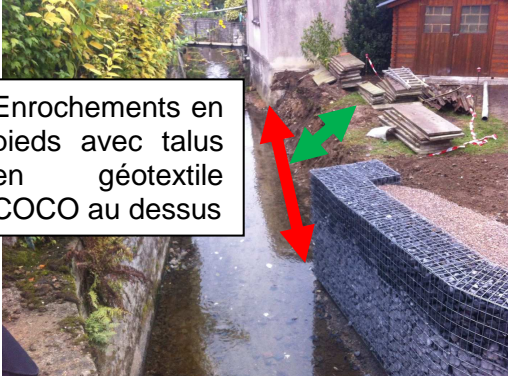
<p>Enrochements en pieds avec talus en géotextile COCO au dessus</p>	Suivant avancement des travaux	IDV
MOE	<p>Mr Prévot Patrick a donné son accord pour adoucir le talus en empiétant sur son jardin.</p>
