Syndicat intercommunal pour la gestion du bassin versant de l'Oise

Restauration de l'ancienne Sambre au Nouvion en Thiérache

Compte rendu n° 12

Réunion du 16/11/2016

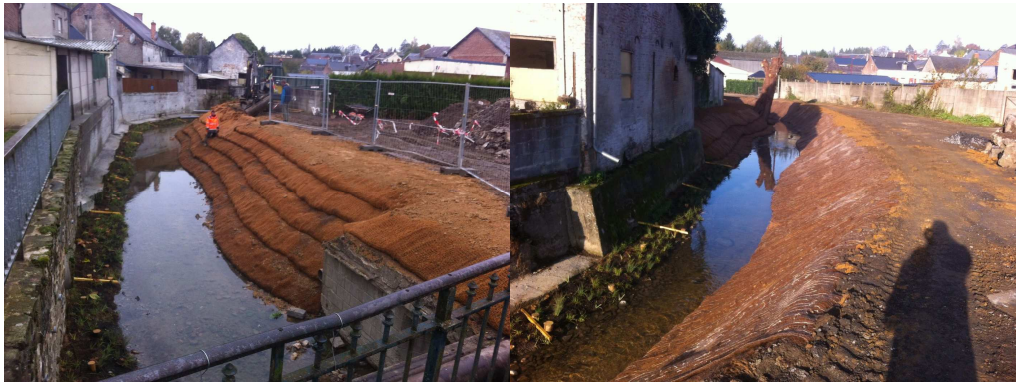
Emetteur	Contenu	Pour le	Intervenant concerné
Etat administratif			
AMO	Notification le 07/07/2016 Période de préparation 1 mois Délai de réalisation des travaux : 6 mois		
MOE	OS n°1 de démarrage de la période de préparation des travaux au 22/07/2016 OS n°2 de démarrage des travaux à réaliser au 02/09		AMO IDV
Planning / Avancement			
MOE	<p>Banquettes d'Hélophytes réalisées à 90% Enrochements + nappage réalisés à 95% Gabions hauteur 1,50 m et 1,00 m réalisés à 100% Boudins réalisés à 100% Adoucissement des talus réalisés à 90% Aménagements derrière les habitations de la rue Prelette réalisé à 5%</p>

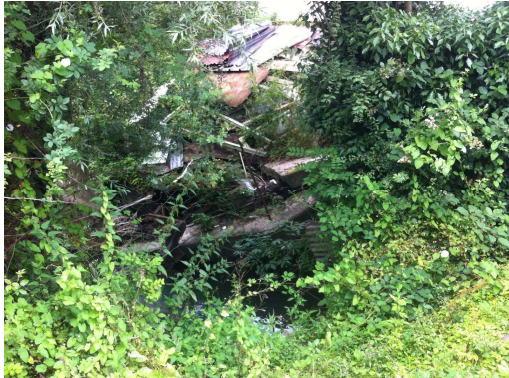
Emetteur	Contenu	Pour le	Intervenant concerné
MOE	<p>MO souhaite réaliser la partie amont qui n'était pas initialement prévu dans les travaux notamment en :</p> <ul style="list-style-type: none"> Nettoyant la Sambre de ses détritux cf. photo ci-dessous

MOE	<p>Le lit du cours d'eau sera nettoyé de tout détritux étrangers au milieu naturel. Pour mémoire</p>	A l'avancement	IDV

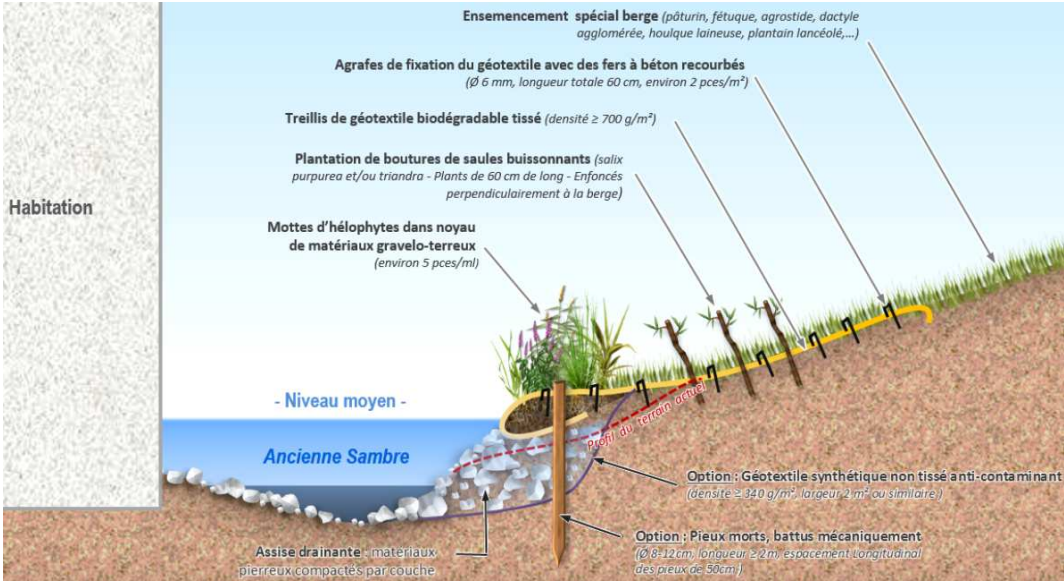
<ul style="list-style-type: none"> Aménageant la rive gauche suivant plan type ci-dessous

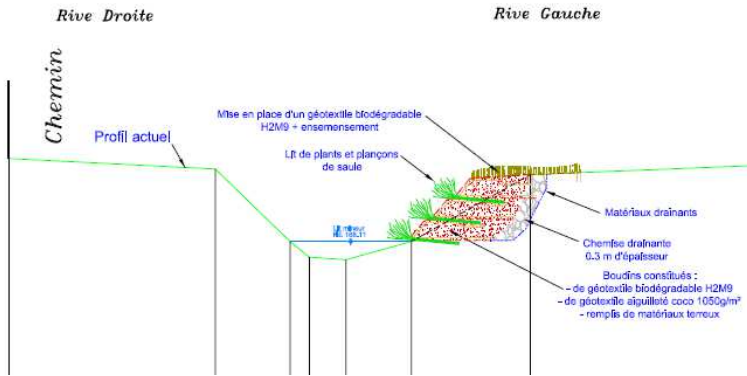
Emetteur	Contenu	Pour le	Intervenant concerné
MOE	<p>Sur le profil TG4 suivant le schéma ci-dessous le 1^{er} niveau de plants et plançons de saule sera remplacé par des plantations d'Hélophytes. Pour mémoire</p> <p><u>Aménagement de la berge par superposition de 3 boudins de géotextile biodégradable remplis de matériaux terreux Intercalés de lits de plants et plançons de saule</u> Profil TG4</p>

<p>Deux variétés de Saules seront plantées : Salix triandra et salix purpurea</p>	Suivant avancement des travaux	IDV AMO
MOE	<p>Les agrafes en bois seront déposées dès qu'il n'y a plus de risque de soulèvement de la natte d'hélophytes. Pour mémoire</p>

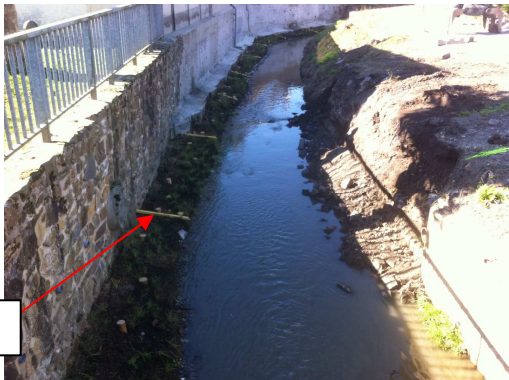
<p>Agrafes à déposer</p>	Suivant avancement des travaux	IDV

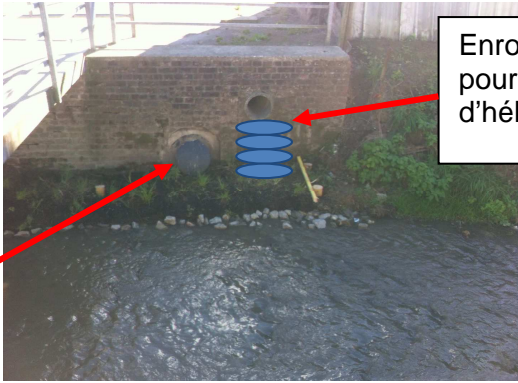
Emetteur	Contenu	Pour le	Intervenant concerné
MOE	<p>Aux endroits où il y a un tuyau qui arrive au-dessus des banquettes d'hélophytes, l'entreprise posera des enrochements pour protéger celles-ci. L'entreprise veillera aussi à ce que les clapets fonctionnent correctement après ses travaux. Pour mémoire</p>

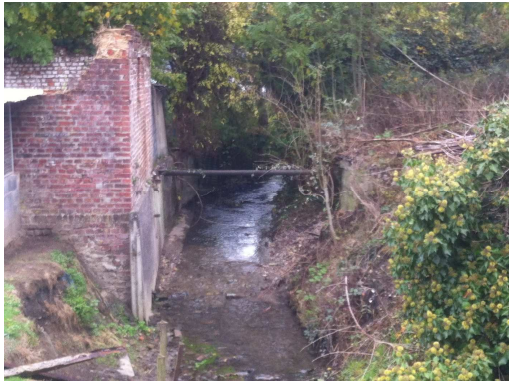
Suivant avancement des travaux	IDV
MOE	<p>A l'endroit où la passerelle a été déposée, l'entreprise coupera le tuyau restant après qu'elle est identifiée que celui-ci est abandonné. Pour mémoire</p>

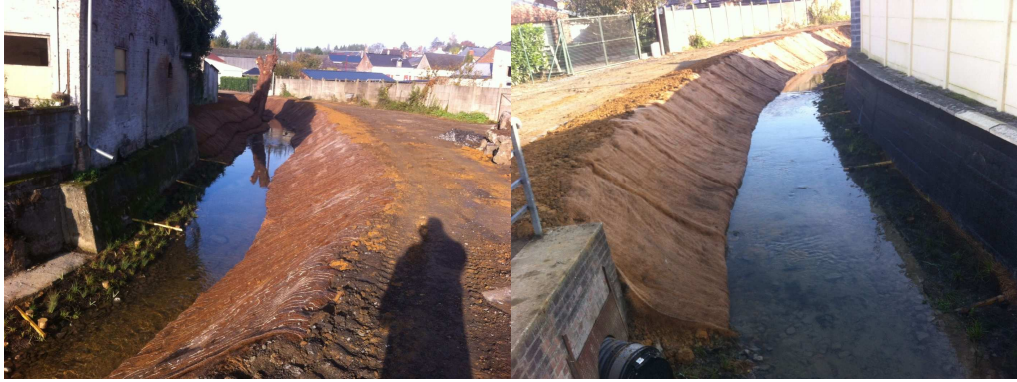
Suivant avancement des travaux	IDV
MOE	<p>Les ensemencements seront réalisés avec le mélange des variétés présenté par l'entreprise lors de la réunion du 19/10. Pour mémoire</p>		IDV
MOE	<p>L'entreprise portera une attention particulière à la jonction entre 2 bandes de géotextile COCO. Pour mémoire</p>

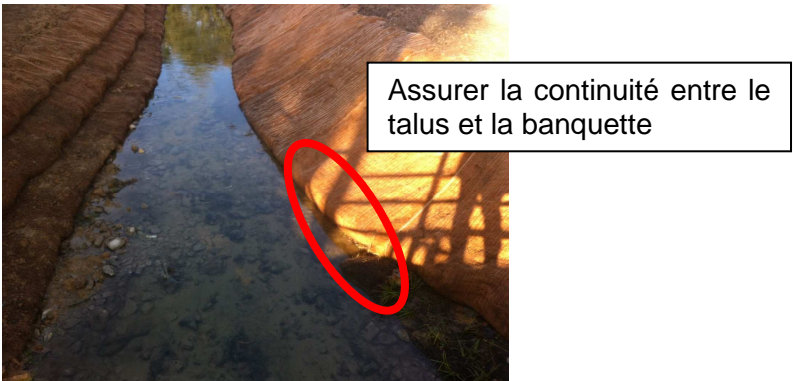
Emetteur	Contenu	Pour le	Intervenant concerné
MOE	<p>L'entreprise veillera à assurer la continuité au raccord entre 2 aménagements différents. Pour mémoire.</p>

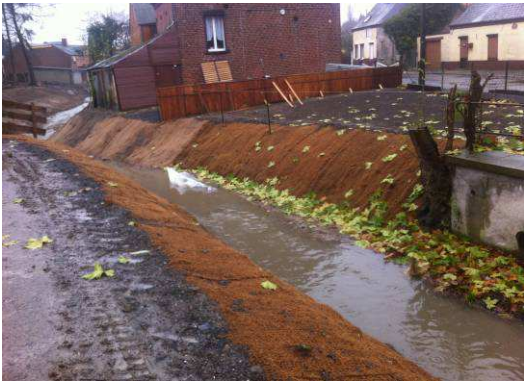
Suivant avancement des travaux	IDV
MOE	<p>Le talus chez Mr Patrick Prévot a été réalisé comme demandé dans le CR11</p>

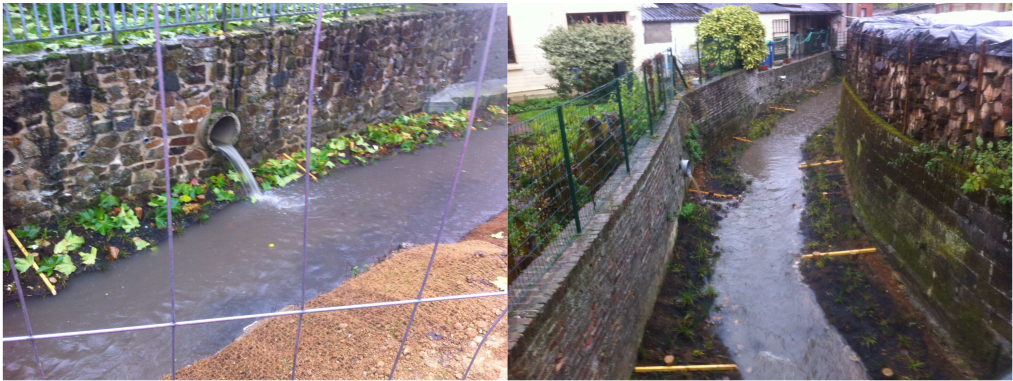
IDV
MOE	<p>Afin d'éviter des affouillements importants, il est demandé à l'entreprise de protéger les banquettes au droit des arrivés d'eaux.</p>

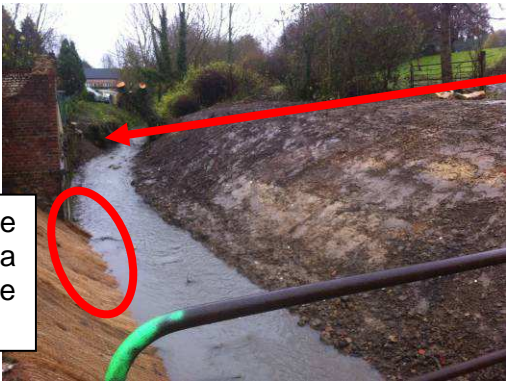
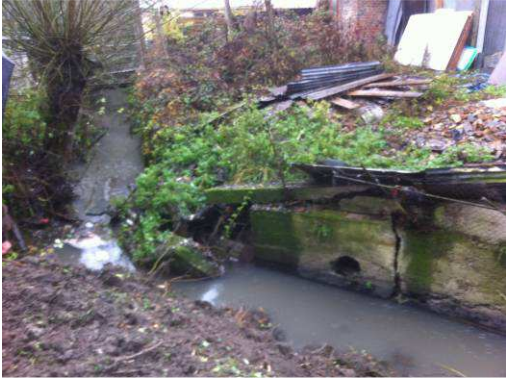
<p data-bbox="201 465 501 613">Zone à reprendre afin d'assurer la continuité avec le mur</p> <p data-bbox="1023 266 1323 414">Mur à démolir et taluter le terrain pour rattraper le talus existant</p>		IDV
MOE	<p data-bbox="177 680 1249 741">IDV prend contact avec la propriétaire avant d'intervenir sur sa propriété. IDV nettoie le lit du cours d'eau et fait attention de ne pas obstruer le tuyau existant.</p>
