SYNDICAT INTERCOMMUNAL POUR LA GESTION
DU BASSIN VERSANT DE L'OISE AMONT

Programme pluriannuel de restauration du Lerzy et de ses affluents

Tranche 2

Compte-rendu des réunions de chantier Du 16 Février 2017

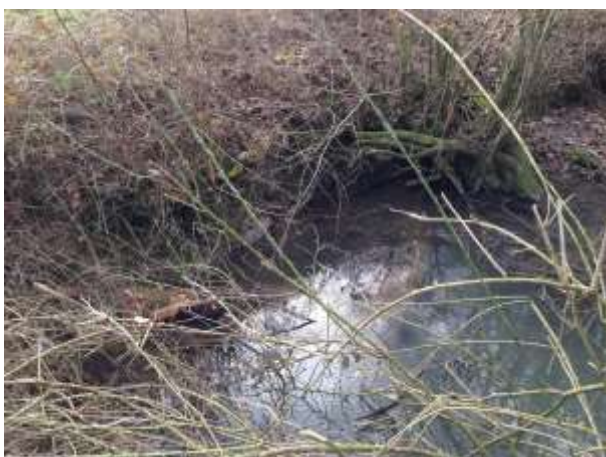
Tronc coupé, oublié dans le fond du ruisseau

- Il a été demandé au chef d'équipe de veiller à ne laisser aucune branche ou morceau de bois coupé dans le lit de la rivière ainsi de limiter la formation d'embâcle. La conservation des souches existantes et stabilisées en berge est cependant indispensable afin de conserver des habitats favorables à la vie piscicole et aquatique (poissons, invertébrés, ...)

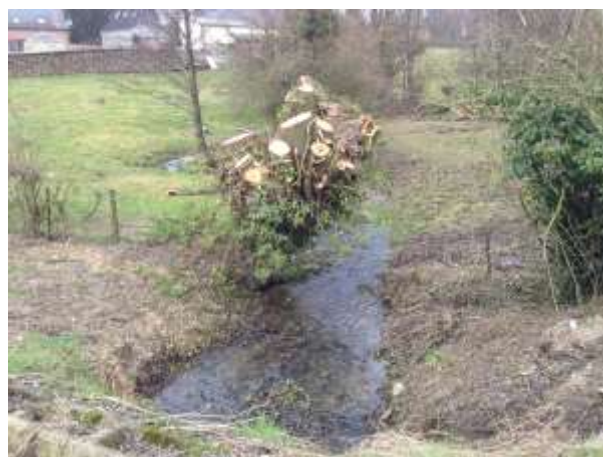
Etêtage de saule

- Le maître d'œuvre, assisté du technicien du SIABOA, ont vérifié les linéaires de tronçon restaurés. Les actions de restauration sont adaptées à la végétation présente. Seuls les arbres morts ou présentant un risque de chute sont abattus. Les autres sujets sont majoritairement élagués ou étêtés (saule, charme, ...). Le bois est mis en tas en haut de berge et laissé à disposition du propriétaire.

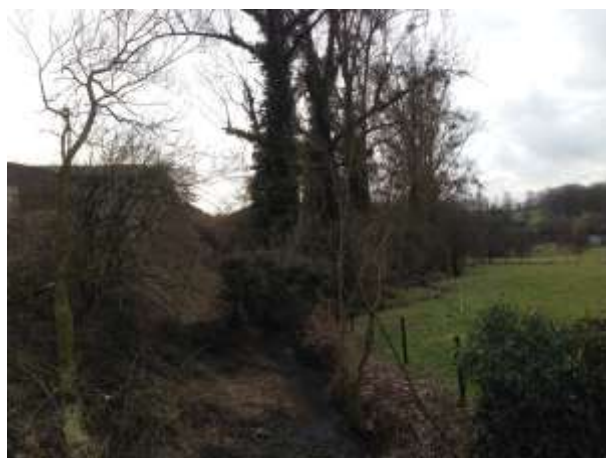
Abattage de 17 peupliers mûtures au pied du cours d'eau

- Aucune remarque complémentaire n'a été faite lors de cette réunion.
- Les ouvriers procéderont à l'abattage des peupliers en début de semaine 08.
- Pour faciliter les relations entre les différents partenaires associés dans le suivi des travaux de restauration, veuillez trouver ci-dessous les coordonnées de ces derniers :
