## Programme de Restauration du ru d'Allan

### Compte-rendu de la réunion de piquetage - Tranche 4 - 20 Février 2017

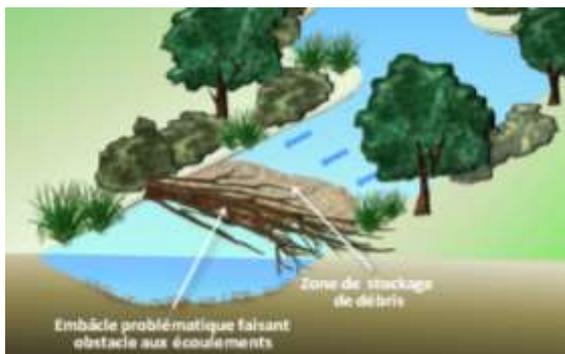
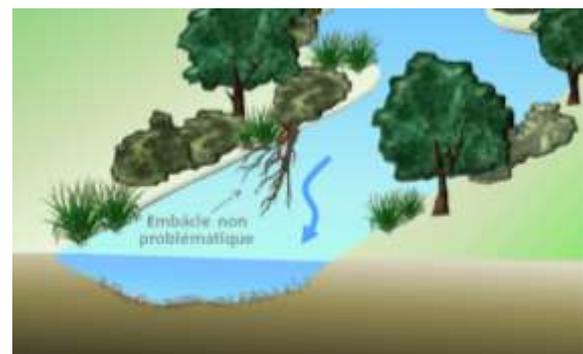
*Les schémas ci-contre permettent de comprendre la différence entre un embâcle problématique et non-problématique*

- Le ru d'Allan est un cours d'eau de faible largeur, néanmoins un nettoyage sélectif de son lit permet de retirer les encombres problématiques et de retrouver des écoulements vifs et naturels (phénomène d'autocurage). La gestion sélective du lit comprend l'enlèvement et/ou le déplacement des embâcles gênants le bon écoulement de l'eau.
  - Les embâcles naturels (*souches, branches, bois morts, ...*) ne seront totalement retirés que s'ils présentent un véritable obstacle à l'écoulement de la lame d'eau.
  - Les embâcles composés de matériaux hétéroclites (*tôles, ferrailles, déchets, seuils non-conforme, ...*) seront obligatoirement retirés et évacués en décharge appropriée.
  - Le déplacement partiel d'embâcles naturels/souches permet également de recréer des habitats. Il est demandé à l'entreprise, dans la mesure du possible, de favoriser ce type d'intervention.

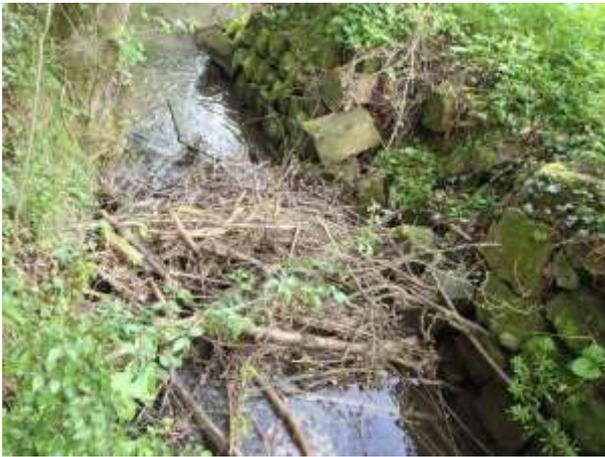
*Embâcle faisant obstacle aux écoulements*

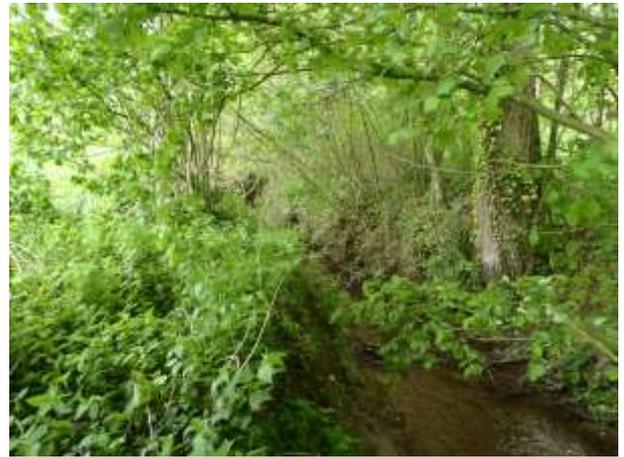
*Végétation dense à restaurer*

- La nature des interventions correspond à une restauration de la végétation rivulaire comprenant le débroussaillage sélectif de la végétation arbustive et buissonnante, l'abattage des arbres morts ou penchants fortement vers le cours d'eau, l'étêtage, l'élagage, l'émondage, le recépage ainsi que la sélection des rejets de souches.
- Des trouées de lumière seront créées sur les secteurs les plus denses en végétation. Ces trouées permettront à la végétation herbacée et aquatique de se développer afin de diversifier les habitats et stabiliser les berges.
- Les produits de traitement provenant des opérations ci-dessus mentionnées (bois inférieurs à 8 cm de diamètre) seront soit :
  - mis en andain et déposés soigneusement en haut de berge dès lors que l'on se situe dans des zones boisées.
