Programme de mise en défens du ruisseau de Dolignon

Compte-rendu des réunions de chantier 29 Mars 2017

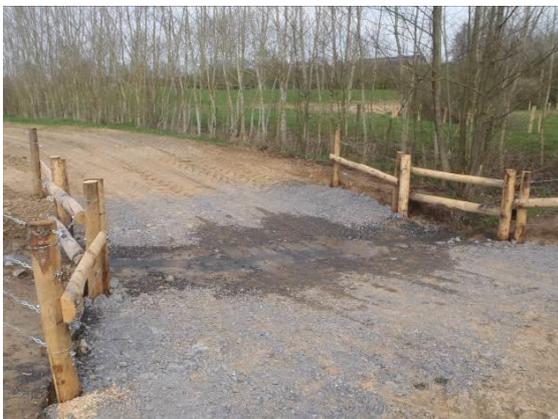
- Les 4 fils barbelés ont été posés sur les 700 ml de clôture prévus.
- Après réflexion sur le mode de pose, il est demandé à l'entreprise de poser le barbelé uniquement à l'intérieur des pâtures et d'inverser le baillage (extérieur du poteau) uniquement dans les virages ou courbes importantes. Cette disposition évitera ainsi le retrait des crampons qui maintiennent les fils et facilitera la bonne tension de la clôture par l'exploitant.
- Le passage à gué dans cette pâture est terminé et validé par le maître d'œuvre.

PASSAGE À GUÉ TERMINÉ

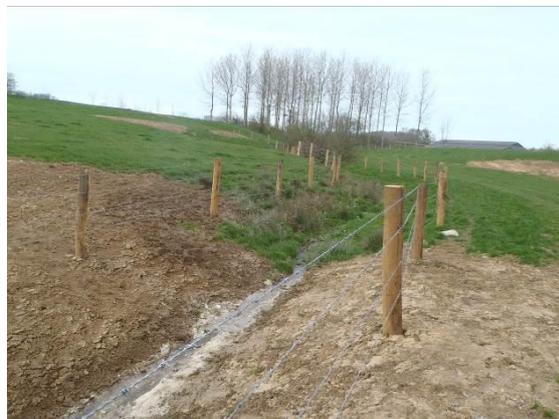
MISE EN DÉFENS DU RUISSEAU

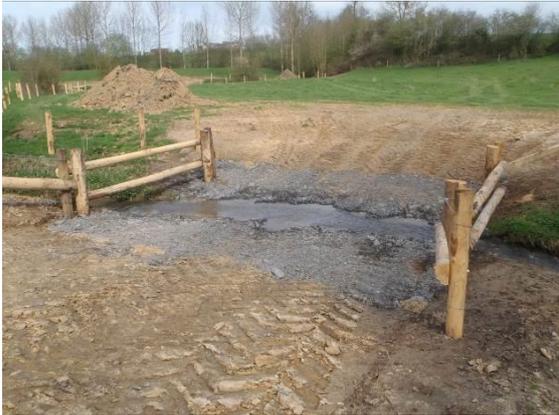
1^{ER} PASSAGE EN GUÉ EN COURS DE RÉALISATION

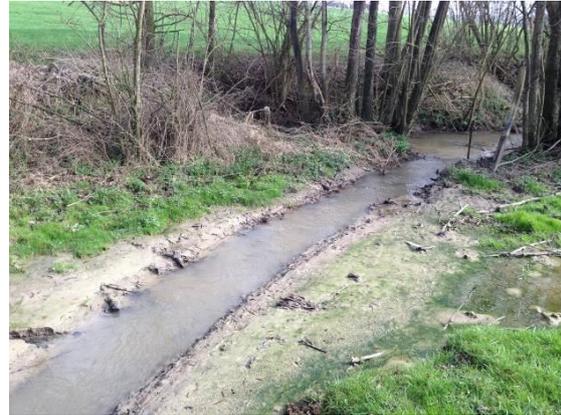
- Le passage à gué est également terminé dans cette pâture.
- Le désencombrement du lit de la rivière a permis de faire baisser le niveau d'eau d'une vingtaine de centimètres, de retrouver des écoulements vifs et de désenvaser naturellement le fond du lit (principe d'autocurage).
- Les poteaux de clôture sont, à ce jour, posés. Les baillages seront réalisés dans la continuité des travaux de terrassement. En effet, les conditions climatiques étant actuellement favorables, il est demandé à l'entreprise de procéder à tous les travaux de terrassement et de construction d'abreuvoirs, en priorité, afin de limiter au maximum les dégâts occasionnés aux pâtures.

RETRAIT DES EMBÂCLES = BAISSÉ DU NIVEAU D'EAU

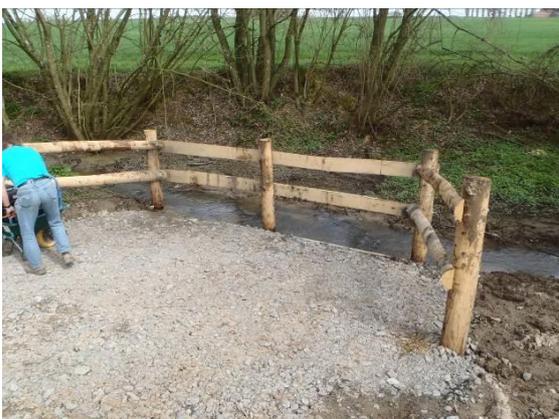
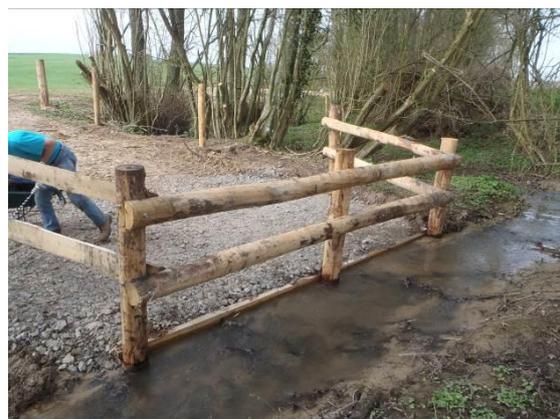
- Deux abreuvoirs rustiques ont été réalisés dans ces deux pâtures. Ces derniers ont été jugés conformes au cahier des charges. Le maître d'œuvre attire cependant l'attention sur le dépôt possible de sédiments au pied des aménagements qui empêcherait, à moyen terme, l'abreuvement des animaux. Il est conseillé de disposer quelques grosses pierres à l'opposé des abreuvoirs afin de diriger les écoulements le long du bastaing et ainsi permettre un nettoyage naturel de la zone.
- 211 ml de clôtures sont en cours de pose.
- 7 arbres jugés dangereux ont été abattus et retirés du lit. Ces derniers avaient fait l'objet d'un marquage par le maître d'œuvre lors de la réunion de chantier du 15/03.

1^{ER} ABREUVOIR EN COURS DE FINALISATION (RACCORD DE LA CLÔTURE À EFFECTUER)

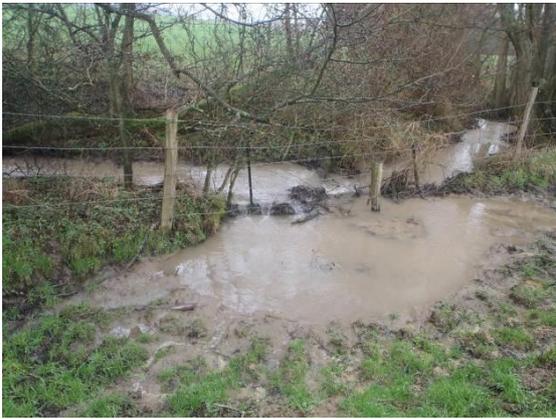
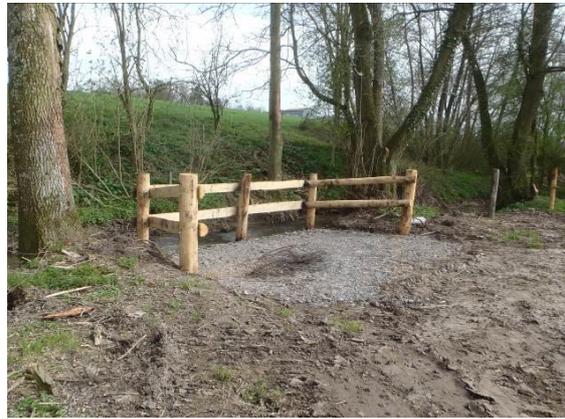
2^{ÈME} ABREUVOIR AVANT ET APRÈS RÉALISATION

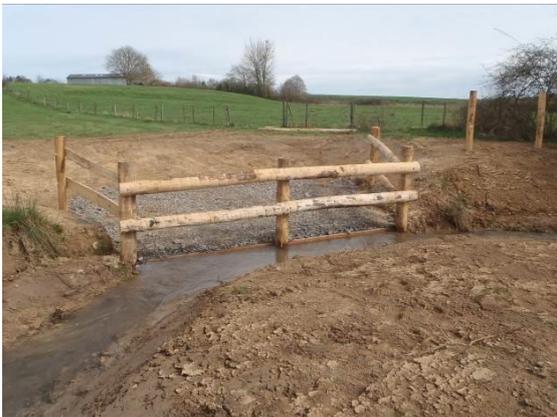
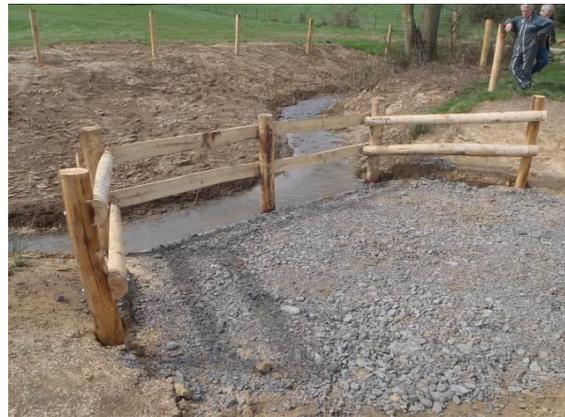
- 1 abreuvoir rustique a été réalisé. 60 ml de clôture seront réalisés prochainement (poteaux enfoncés). Aucune remarque n'a été faite dans cette pâture.
- Des plantations complémentaires seront effectuées sur les banquettes et les zones terrassées. Elles permettront de recréer des habitats de pied de berge et de stabiliser la zone grâce à leurs racines.

ABREUVOIR RUSTIQUE FINALISÉ

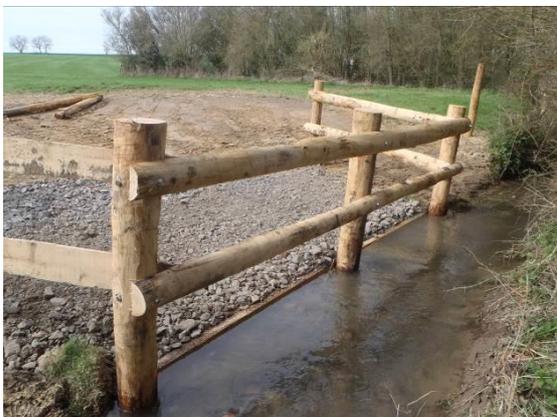
- 1 abreuvoir rustique a été réalisé. 40 ml de clôture sont en cours de pose. Tout comme dans la pâture « Aval Fromentin », il est conseillé de mettre en place quelques pierres, à l'opposé de l'abreuvoir, afin de limiter la sédimentation le long du bastaing.

ABREUVOIR RUSTIQUE

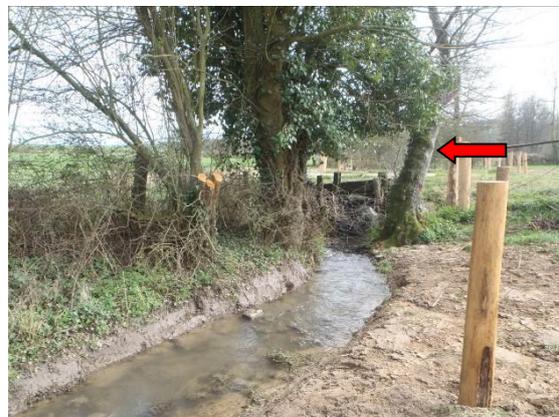
ARBRE MORT À COUPER AU PIED

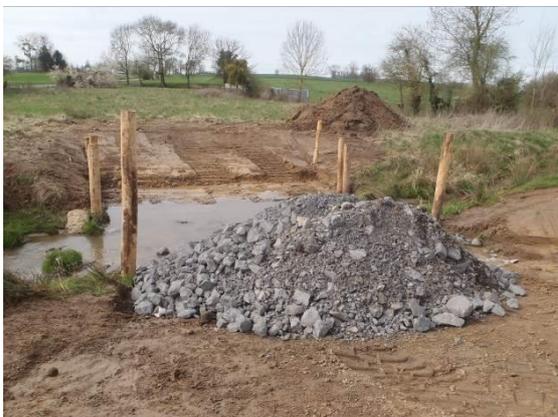
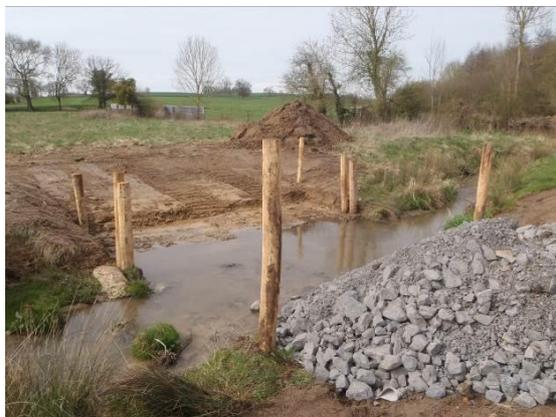
- 1 passage à gué est en cours de réalisation. Les terrassements sont majoritairement effectués et le bidim (géotextile) est en cours de pose. L'empierrement sera effectué dans les jours suivants. Ce passage à gué devant servir, occasionnellement, pour la traversée d'engin agricole (fauche), le maître d'œuvre demande à ce que les pentes soient adoucies pour faciliter les traversées.
- 80 ml de clôture seront réalisés de part et d'autres du ruisseau dans cette pâture.

PASSAGE À GUÉ EN COURS DE RÉALISATION
