Syndicat du bassin versant de l'Aisne Navigable Axonaise

## Programme pluriannuel de restauration et d'entretien de la Crise et de ses affluents

### Travaux du LOT 3

#### Compte-rendu de la réunion de chantier 19 juin 2018

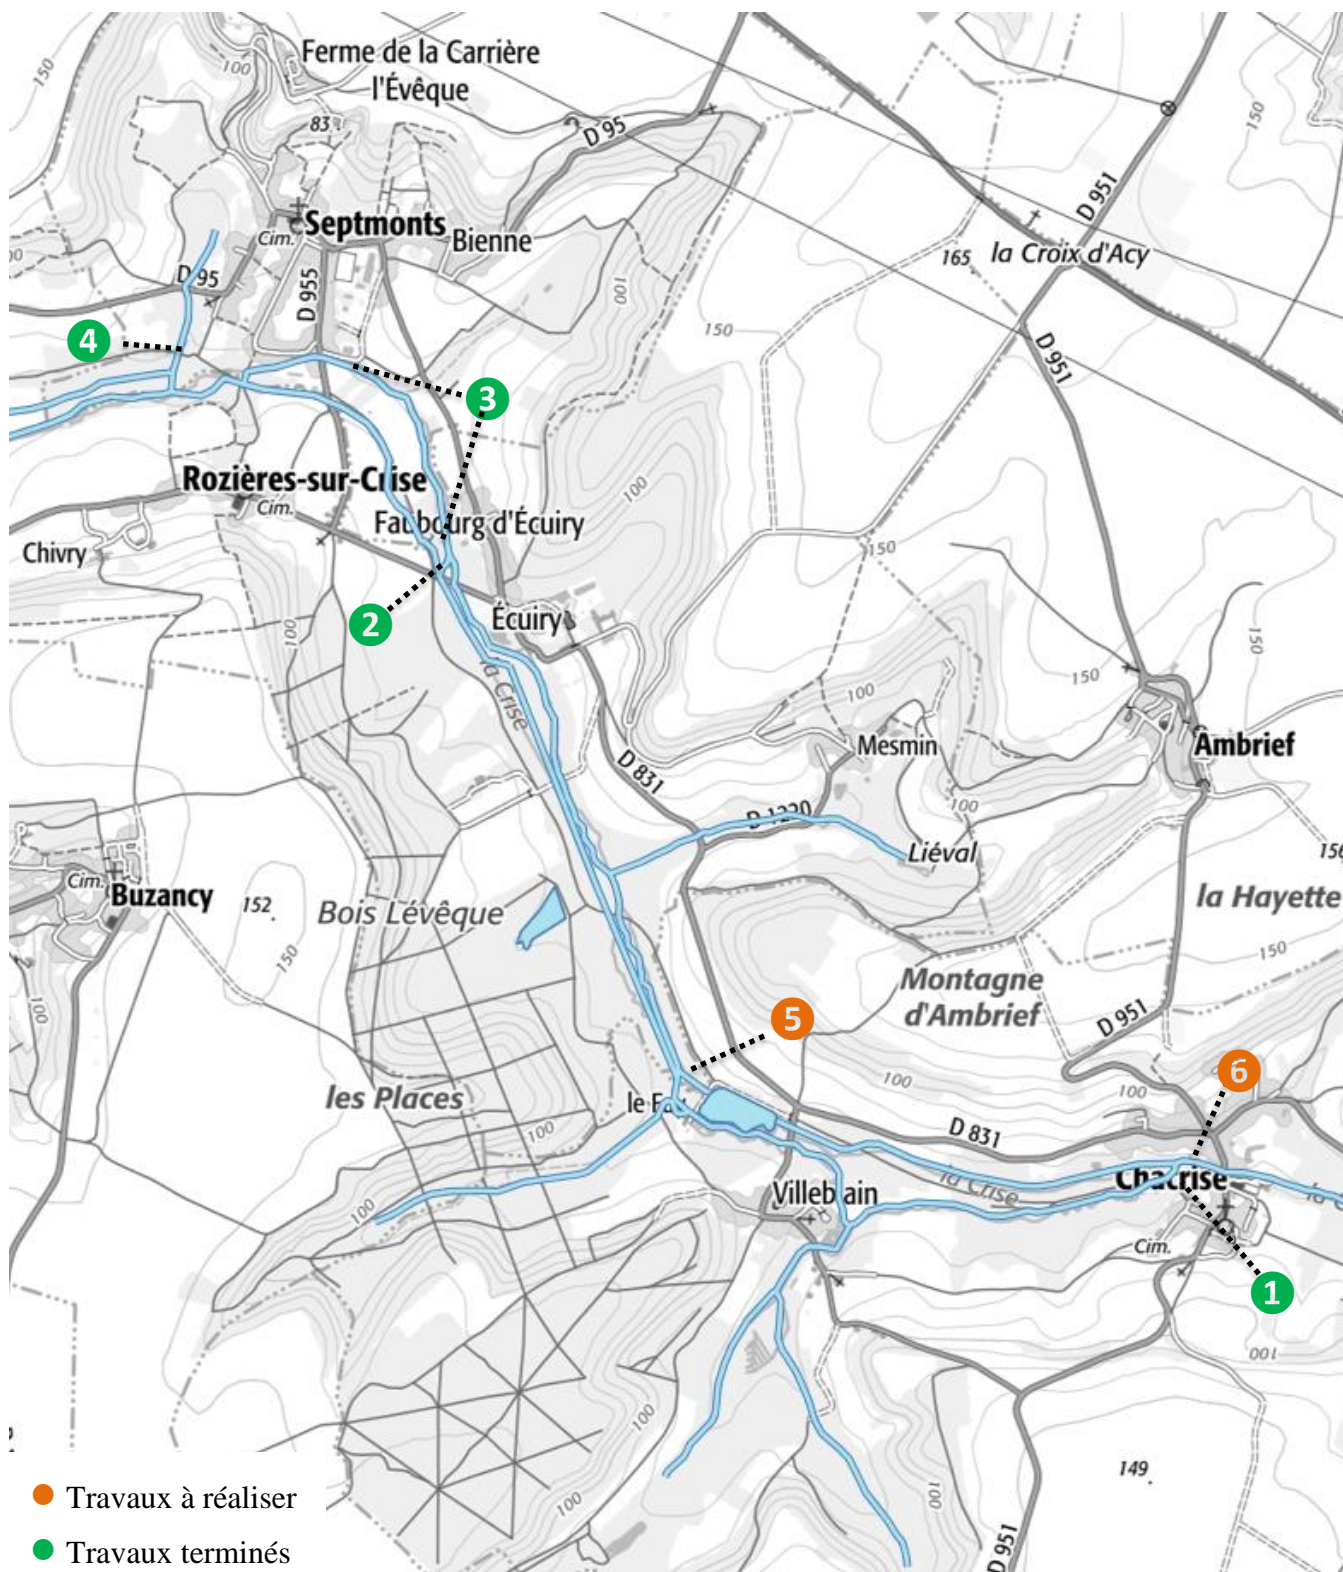
La carte ci-dessous présente la localisation des aménagements réalisés depuis le début des travaux.

[Localisation des travaux réalisés par l'entreprise MASCITTI NINO pour le LOT 3 – Tranche 2 du PPRE de la Crise](#)

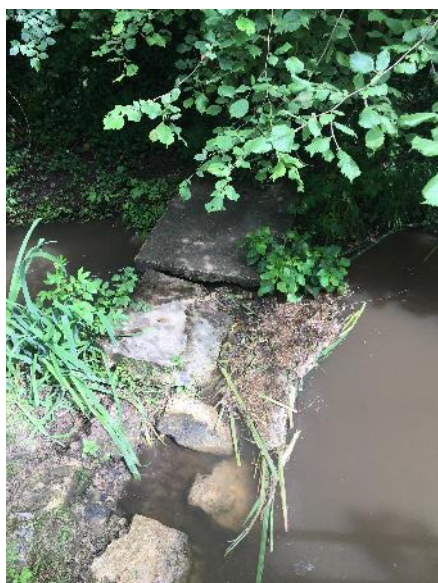
[Obstacle à l'écoulement sur la Fausse Crise, avant travaux](#)

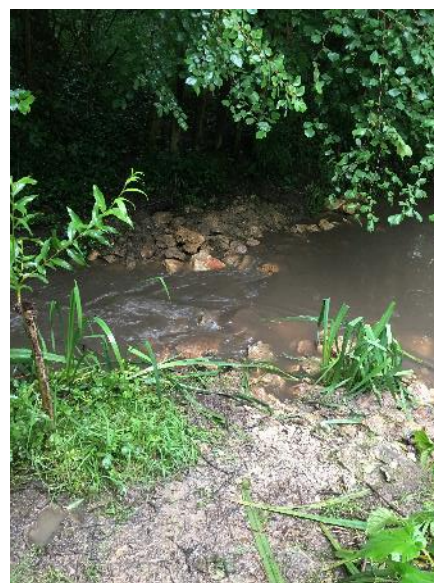
[Suppression de l'obstacle et mise en place d'un micro-seuil](#)

La réalisation d'un micro-seuil sur le bras de la Fausse Crise permet de maintenir un débit constant sur ce bras tout en permettant la remontée du poisson.

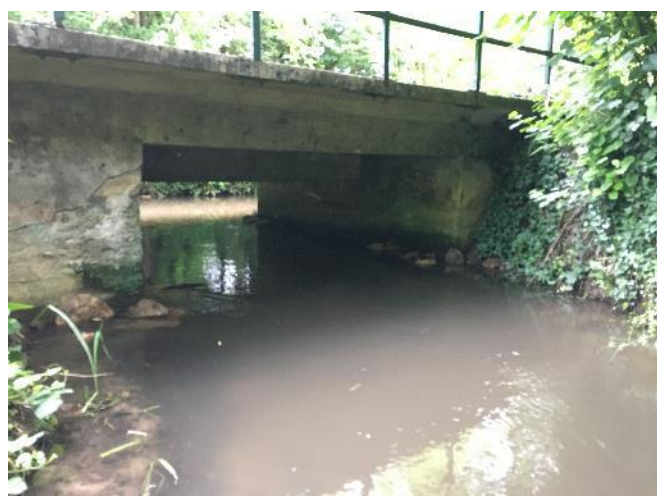
[Création de banquettes sous le pont de l'ancienne voie ferrée](#)

Des banquettes en pierre ont été aménagées sous le pont pour garantir une continuité amont-aval le long de la Crise pour la faune terrestre et semi-aquatique.

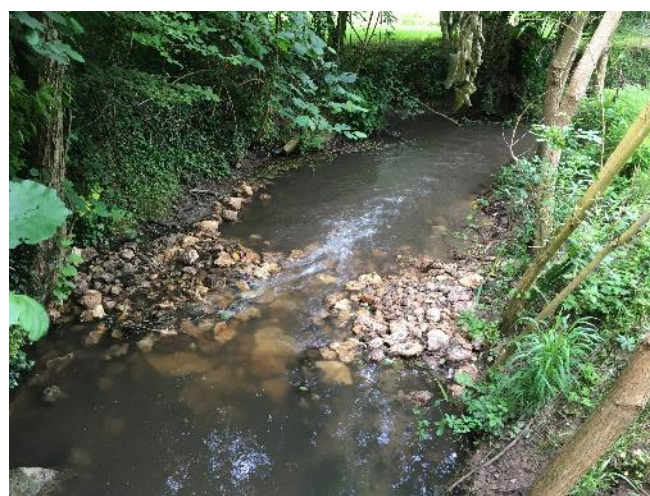
[Mise en place d'un micro-seuil en aval du pont](#)

Le micro-seuil en aval du pont permet de réduire la chute d'eau du radier du pont afin d'assurer la continuité écologique.

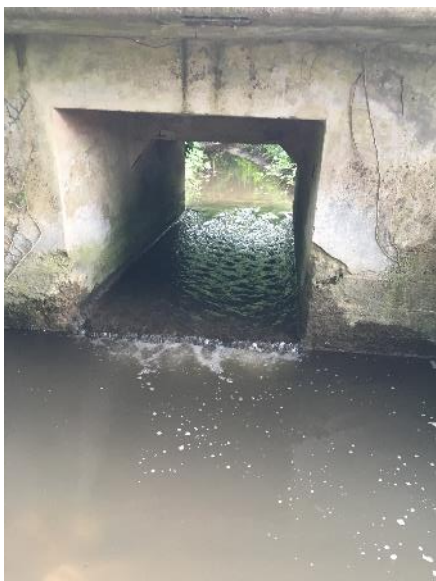
[Radier du pont de l'ancienne voie ferrée](#)

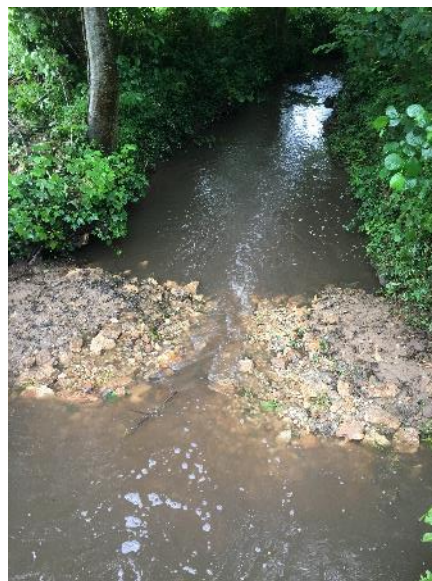
[Mise en place d'un micro-seuil en aval du pont](#)

Le micro-seuil en aval du pont permet de réduire la chute d'eau du radier du pont (30 cm) afin de le rendre franchissable pendant la majeure partie de l'année.

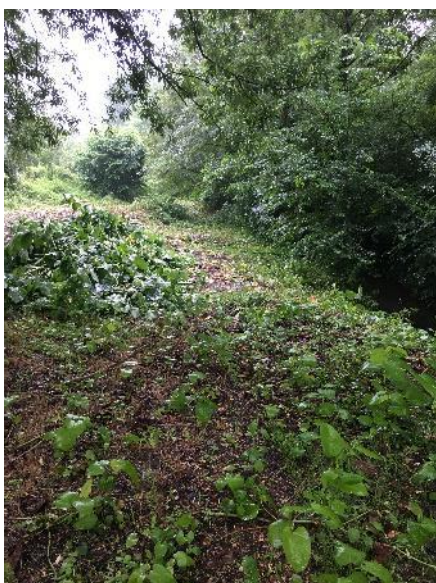
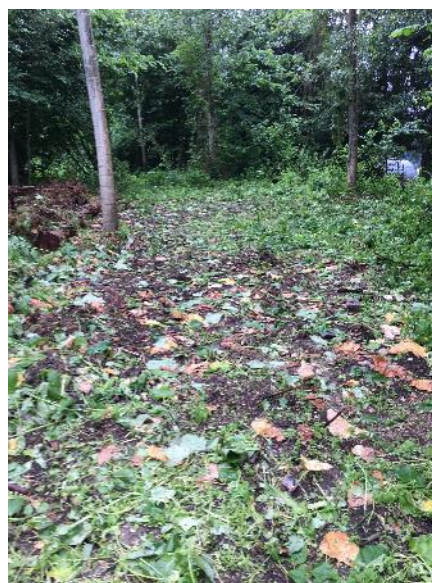
[Fauche de la Renouée du Japon](#)

L'entreprise a pu intervenir sur 2 foyers de Renouée du Japon jugés prioritaires. Le protocole mis en place consiste à :

- Faucher les parties aériennes de la Renouée
- Brûler les résidus de coupe
- Planter une strate arbustive dense (5 plants/m<sup>2</sup>) pour apporter de la concurrence

Actuellement 340 m<sup>2</sup> de Renouée ont été traités. Des discussions sont en cours avec le Syndicat de l'Aisne Navigable concernant l'intervention sur les autres foyers de Renouées du Japon.

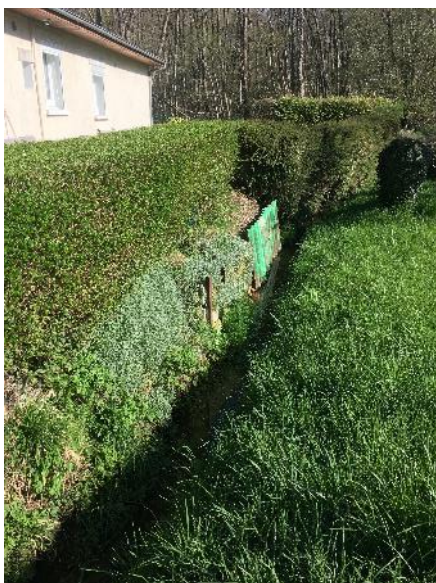
[Berge hétéroclite avant travaux](#)

Sur un des affluents de la Crise (tronçon 3.CRI.4) au niveau de la rue de Noyant, l'entreprise FORETS ET PAYSAGES avait évacué des protections de berge (tôles + gravats) sur la propriété de M. BLONDELLE.

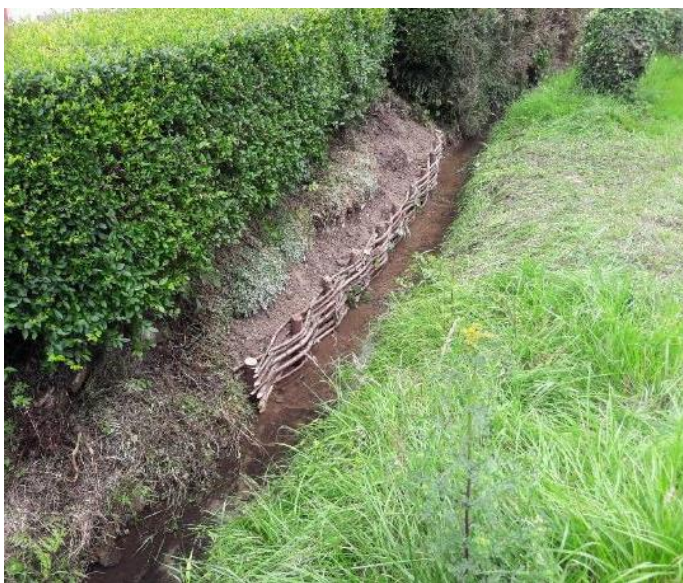
[Réalisation d'un tressage et talutage de la berge](#)

Par la suite, l'entreprise MASCITTI NINO a réalisé un tressage (technique de génie végétal) et un talutage avec ensemencement pour renforcer le pied de berge de la propriété de M. BLONDELLE.
