## Programme pluriannuel de gestion des plantes exotiques envahissantes sur le bassin de la Serre amont

### PROGRAMME 2 -TRANCHE 1

#### Compte-rendu de la réunion de piquetage 25 Juin 2018

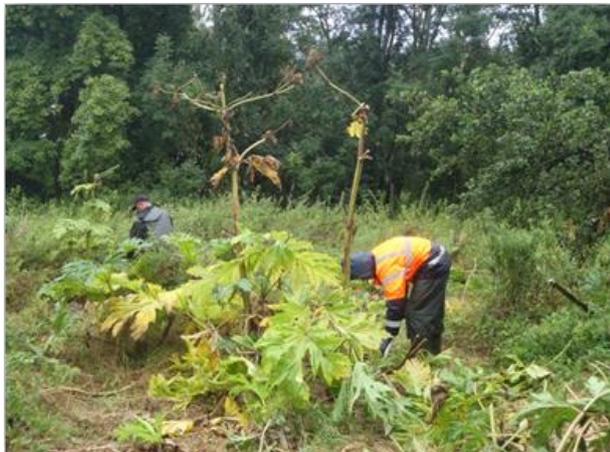
SECTION DES BERCEs 10 CM SOUS LE COLLET

- Le premier passage
  - Il s'effectuera à pied le long de la Serre, sur l'ensemble des communes concernées. Les Berces du Caucase seront traitées manuellement à l'aide d'une bêche. Les phases de tests et retours d'expériences permettent d'avancer que la section manuelle de la racine (10 cm sous le collet) reste le moyen d'intervention le plus efficace le long des cours d'eau (terrain accidenté).

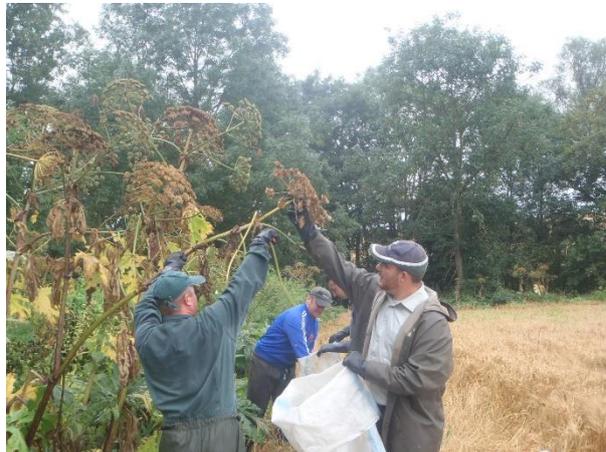
RECOLTE DES OMBELLES EN CAS DE MONTEE EN GRAINES

- Dans le cas où, certains individus en fleur commenceraient à fructifier (développement de graines). Les ouvriers procéderont à une récolte des ombelles. Ces dernières seront coupées manuellement (à l'aide d'un sécateur) et mises en sac pour être incinérées sur une plateforme béton.

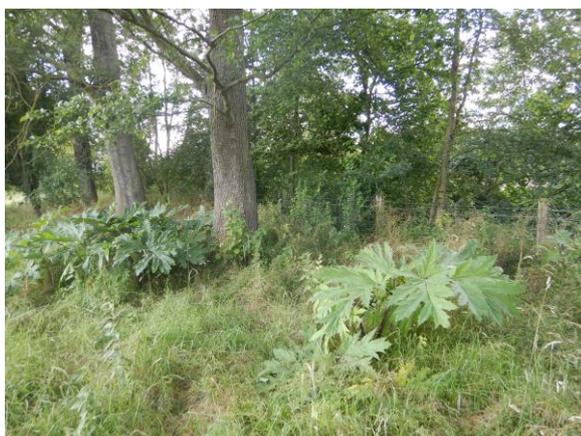
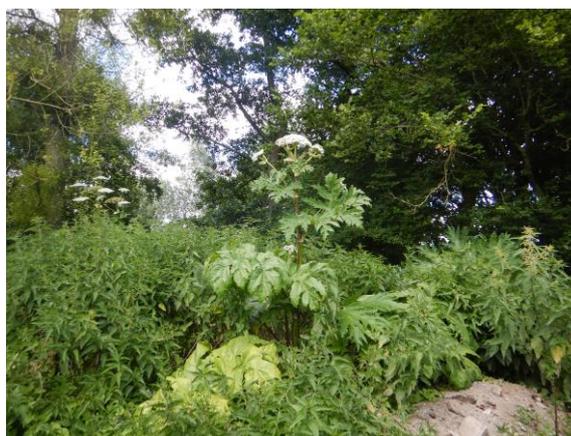
BERCE DU CAUCASE : EXEMPLE DE FoyERS PRESENTS EN BORDURE DE LA SERRE
