Travaux de désembâclement de la rivière Aisne

Programme 2 Tranche 3

Compte-rendu de la réunion de chantier du 7 novembre 2018

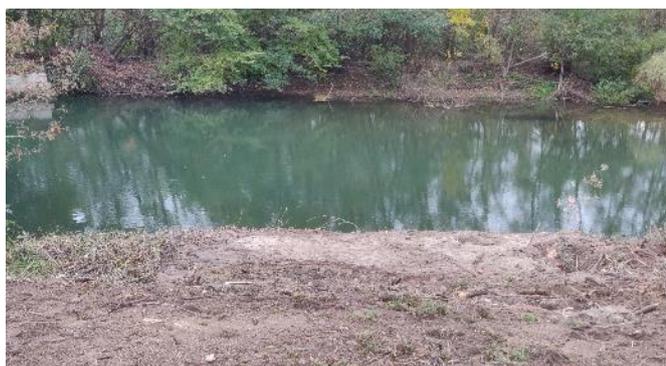
Embâcle N°204 traité par l'entreprise sur Vailly-sur-Aisne
(remise en état de la berge après travaux)

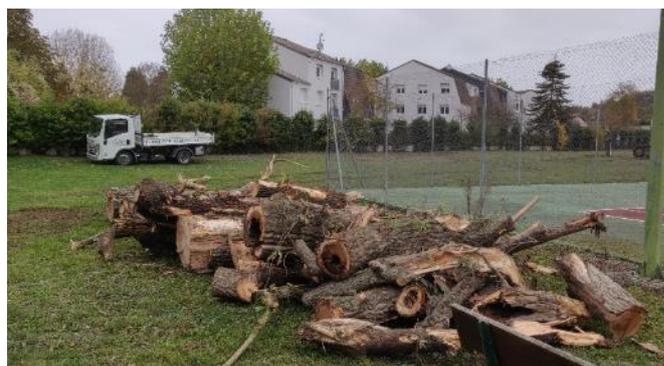
Embâcle N°204 ; Volume > 10m³
