Syndicat du bassin versant de l'Aisne Navigable Axonaise

Programme pluriannuel de restauration et d'entretien de la Crise et de ses affluents

TRANCHE 2 – Site Pilote

Compte-rendu de la réunion de chantier 30 juillet 2018

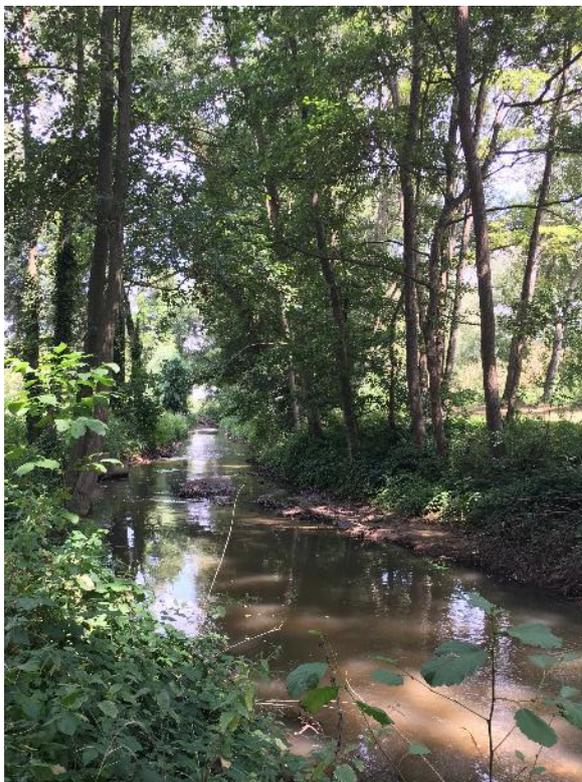
Sur le tronçon 5.CRI.3 la Crise présente une surlargeur du lit de la rivière avec un écoulement lentique. L'aménagement d'épis en bois et la création de banquettes d'hélophytes a donc été préconisé sur ce secteur.

Tronçon 5.CRI.3 (Juillet 2018 avant travaux de restauration)

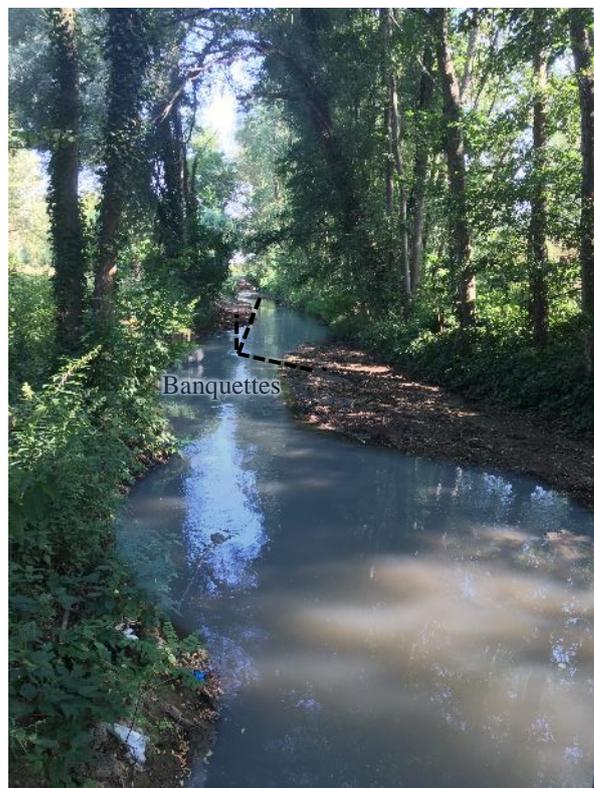
Tronçon 5.CRI.3 (Juillet 2018 après création de banquettes d'hélophytes)

- Sur la fin du tronçon 5.CRI.3 des banquettes d'hélophytes ont été réalisées de manière alterne. Certaines banquettes préexistantes ont été reprises.
- Après travaux le cours d'eau retrouve un aspect sinueux et une diversité des faciès d'écoulements se met progressivement en place.

- Un ensemencement a été réalisé sur les banquettes afin d'assurer un bon maintien de celles-ci.

- L'ensemble des aménagements du Site Pilote ont été réalisés. La plantation des hélophytes sur les banquettes sera effectuée au cours du mois de Septembre.

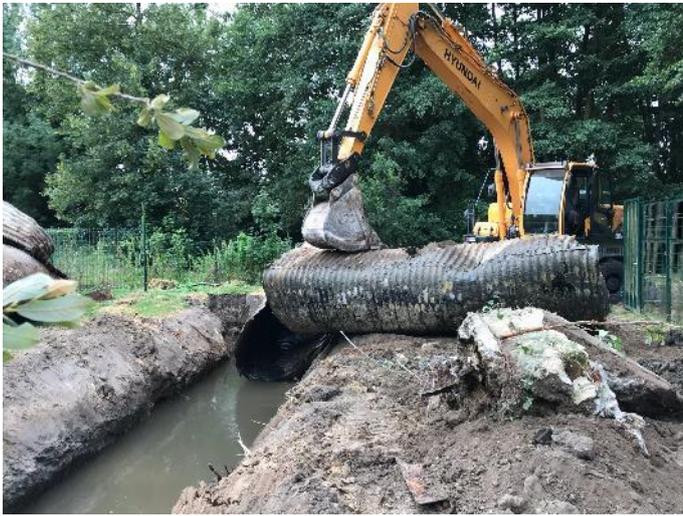
[Tronçon 5.CRI.3 \(retrait de la buse de 11 ml, diamètre 1000 mm\)](#)

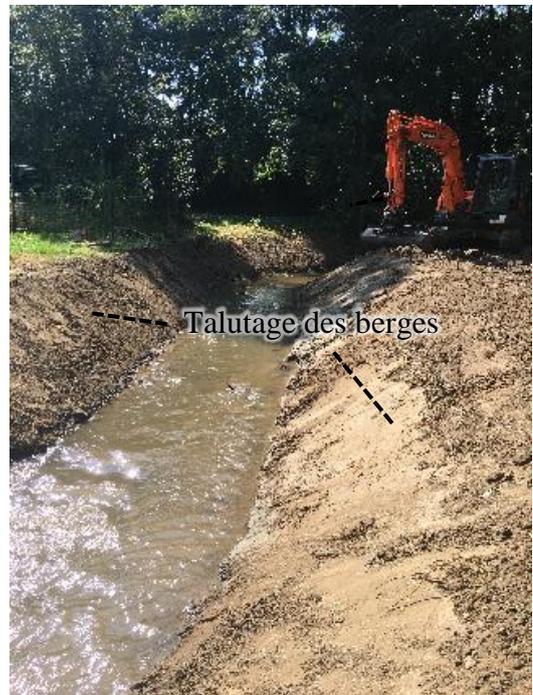
[Tronçon 5.CRI.3 \(talutage des berges en pente douce\)](#)

- Le talutage des berges en pente douce après retrait de la buse sur la Crise au passage de la Fondation Mouvement Villages d'Enfants a été réalisé. Pour compléter l'aménagement, une strate arbustive sera mise en place sur le haut de berge au cours du mois d'Octobre si besoin.
