# Programme pluriannuel de gestion des plantes exotiques envahissantes

## PROGRAMME 2 TRANCHE 2

### Compte-rendu de la réunion de chantier 17 juin 2019

| <b>Lieu :</b> | Pont de la Rue de la Gare, 02250 Voyenne à 11H00 |

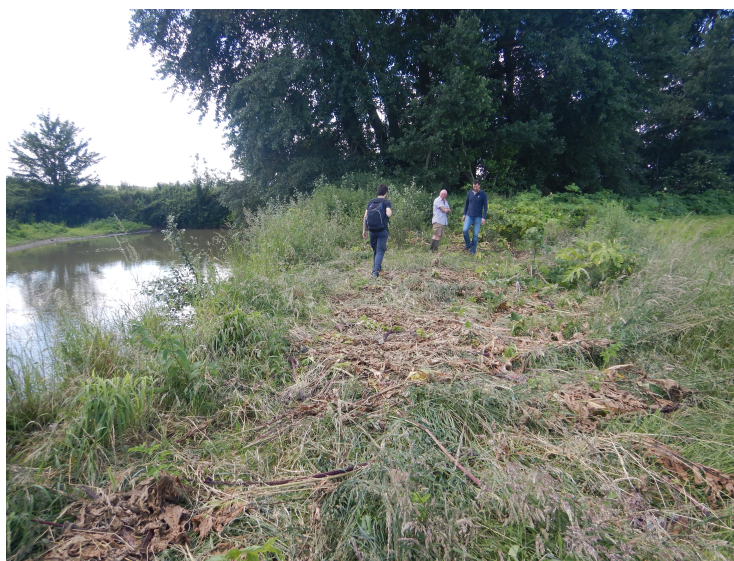
- L'entreprise a progressé rapidement au vu des bonnes conditions et de l'extension raisonnable de la Berce.
- La constatation des travaux effectués est rendue difficile par la très forte densité de la végétation présente le long des cours d'eau.
- Une vérification ponctuelle a pu être opérée par le maître d'œuvre, le long de la Serre pour constater la bonne tenue des engagements de l'entreprise et la bonne réalisation des travaux. Cette dernière s'est faite à proximité d'une des plus grosses aires de Berce repérées le long du cours d'eau.

Visite d'un site de traitement de la berce

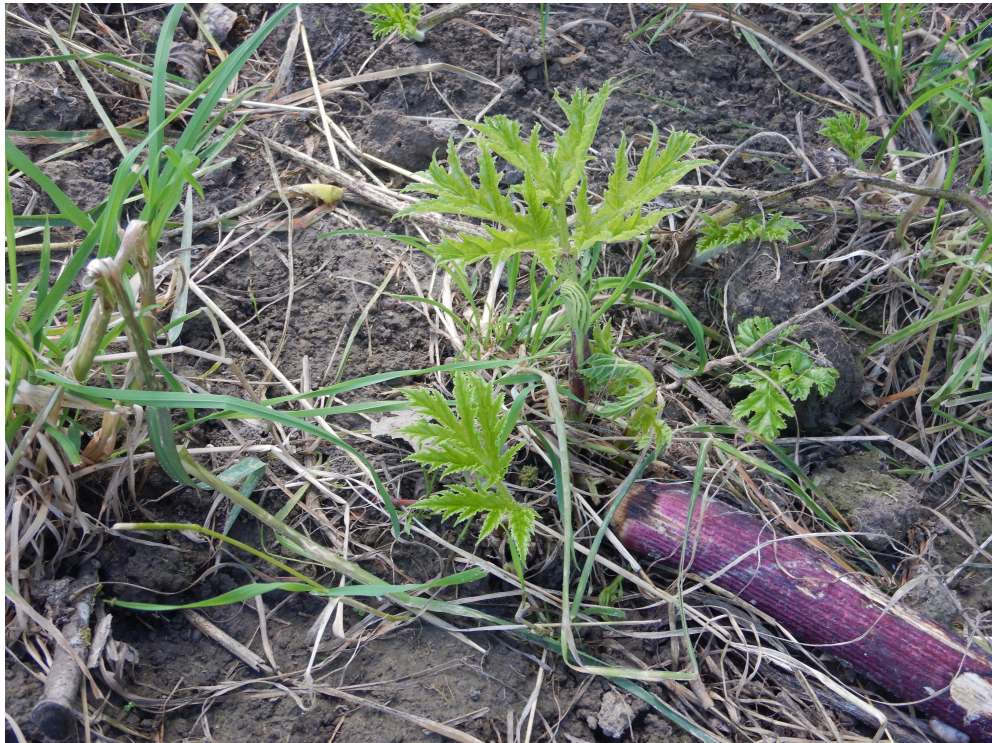
- Sur les zones de densité importante, quelques pieds traités sont sectionnés au-dessus du collet, alors que le protocole indique une section à 10cm sous ce dernier. Il résulte que certains individus reprennent, alors que sur zone seuls des individus oubliés devraient être présents. L'entreprise a par la suite été informée de cet état de fait.

Pied seulement "plié" ayant repris

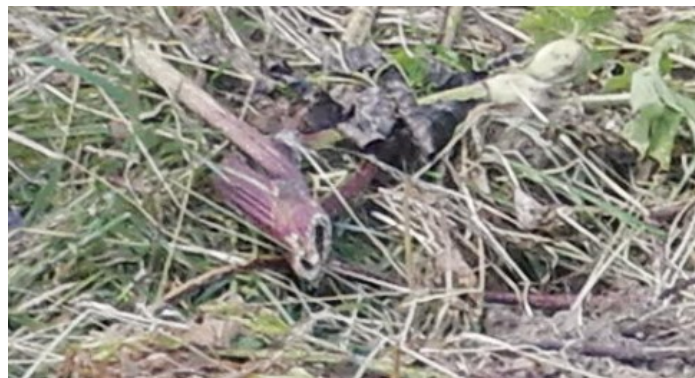
Pied sectionné à priori au-dessus du collet
