## Renaturation de l'Ardon Commune de Vaucelles-et-Beffecourt

### Compte-rendu de la réunion de chantier 24 juin 2020

Lieu :	Départementale D65, 02000 Vaucelles-et-Beffecourt
--------	---

Cette réunion concerne les travaux de renaturation de l'Ardon entrepris par le syndicat du bassin versant de l'Ardon et de l'Ailette sur la commune de Vaucelles-et-Beffecourt. Ces travaux ont été confiés à l'entreprise FORETS & PAYSAGES (59) pour le Lot 1 (renaturation de l'Ardon) et pour le lot 2 (mise en défens : clôtures et abreuvoirs).

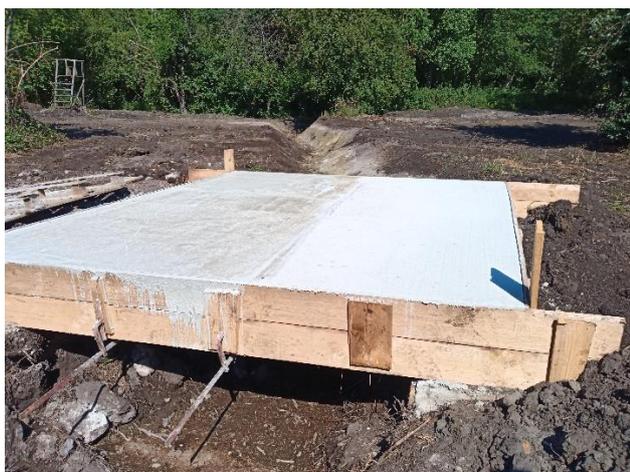
Les culées béton ont été coulées et la passerelle installée sur le ru de la Boise. L'entreprise doit maintenant reprendre les enrochements conformément au CCTP :

Passerelle en béton

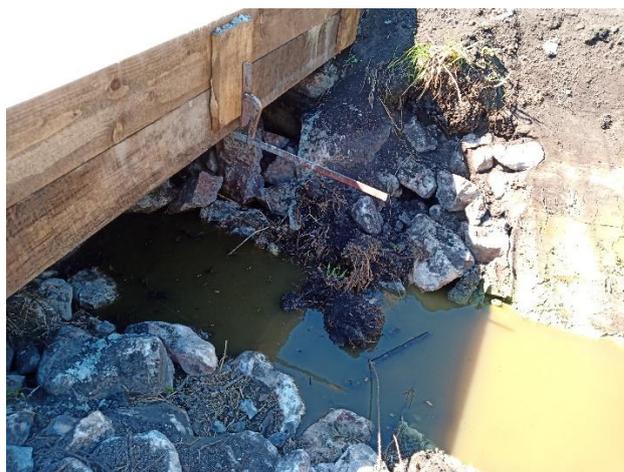
Enrochements à reprendre

→ Mise en place d'enrochements liaisonnés en amont et en aval direct de l'ouvrage afin de consolider le bas de berges et les points d'ancrage.

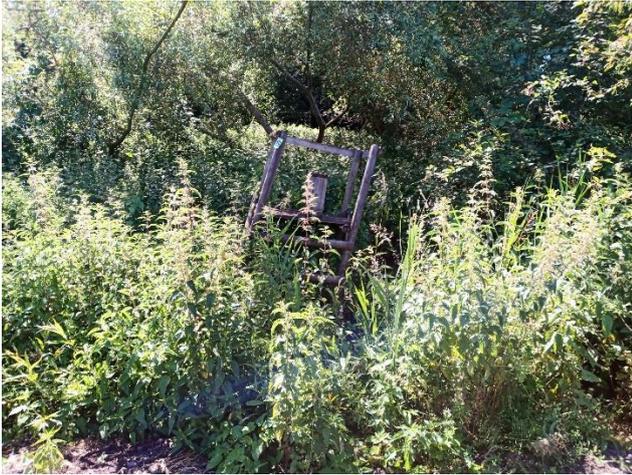
Mirador 19 à déplacer

Le mirador en rive gauche doit être remis à sa place d'origine en rive droite, au niveau de l'ancien tracé.

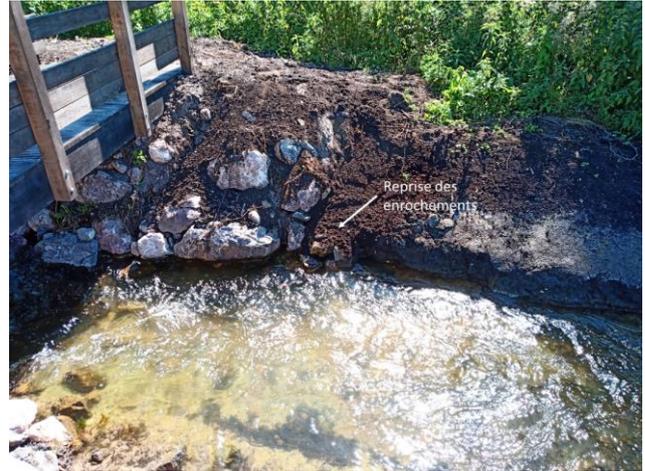
Enrochements à reprendre

Une reprise des enrochements doit être effectuée au niveau de la culée rive gauche pour garantir la stabilité des berges.

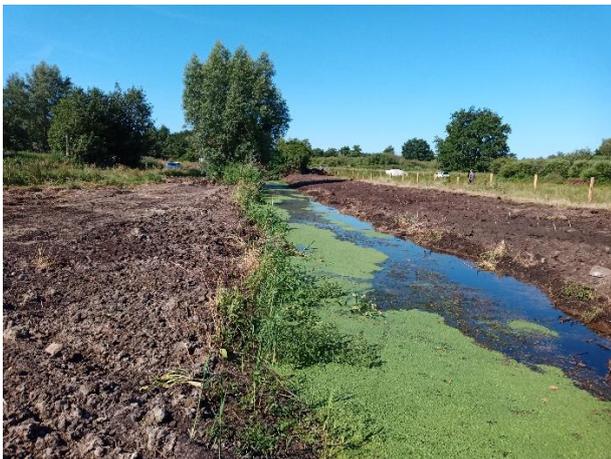
Les berges de l'annexe hydraulique ont été talutées en pente douce pour favoriser l'implantation des hélrophytes et la fraie du brochet.

Annexe hydraulique avec berges en pente douce

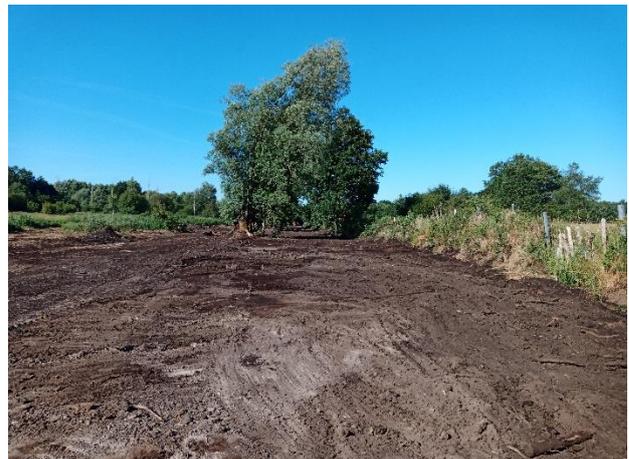
L'ancien lit de l'Ardon a été remblayé de l'amont vers l'aval sur un linéaire d'environ 750m, jusqu'à l'aulne piqueté avec l'entreprise afin de conserver une annexe hydraulique.

Ancien lit comblé

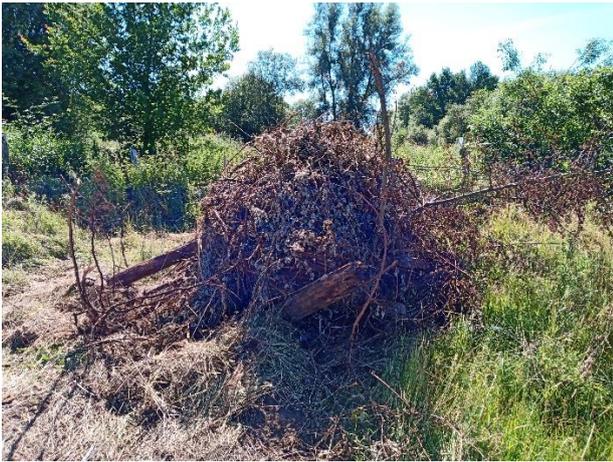
Végétaux à enlever le long de l'annexe

L'entreprise doit maintenant remblayer et niveler les 30 derniers mètres restants sur l'ancien tracé de l'Ardon et nettoyer la berge rive droite de l'annexe hydraulique, le long de la clôture, pour permettre le passage d'un engin agricole.

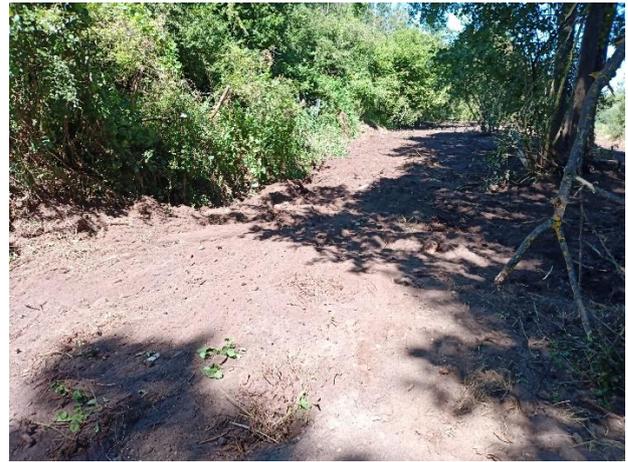
Secteur à remblayer et à niveler

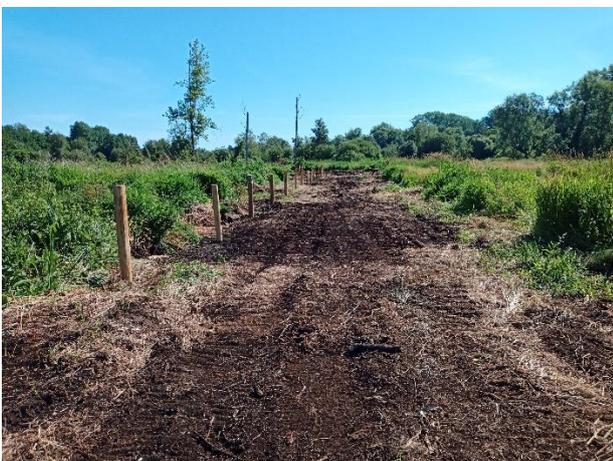
Les poteaux de clôture ont été posés sur un linéaire d'environ 650 m.

Clôture en cours d'installation

- installer 4 rangs de fils barbelés en veillant à la tension des fils.
- remettre en état la bordure le long de la clôture sur une largeur d'environ 5m, notamment lorsque la présence d'ornières et de rémanents de coupe (morceau de tronc et/ou branche) est constatée.
- supprimer une saulaie pour permettre le passage d'un engin agricole le long de la clôture.
- mettre en place la rampe d'accès à la parcelle.

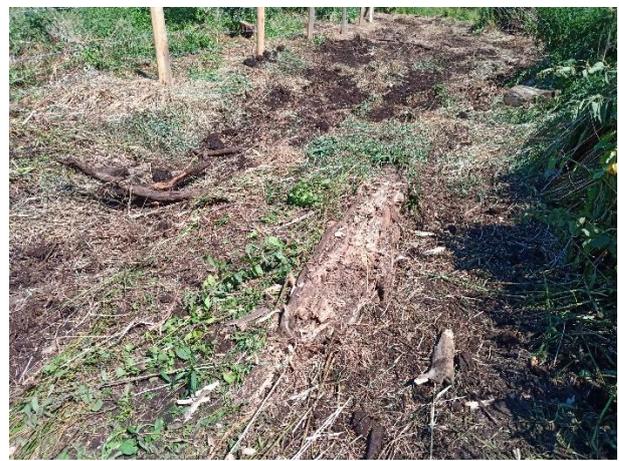
Ornière et morceau de tronc

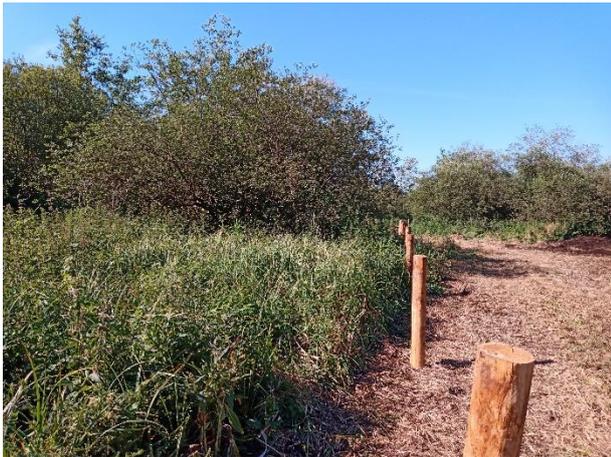
Saulaie à supprimer

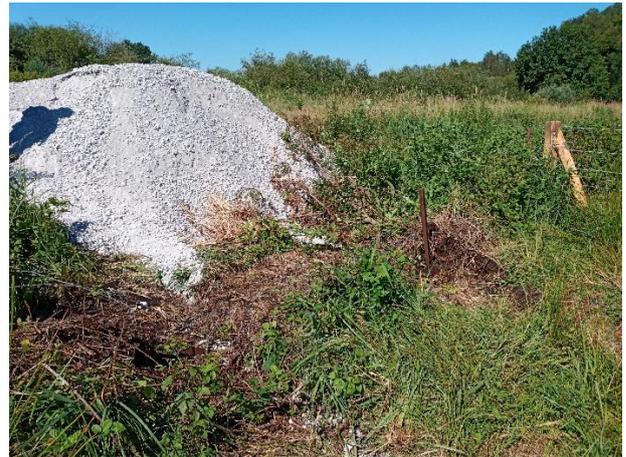
Rampe d'accès à réaliser

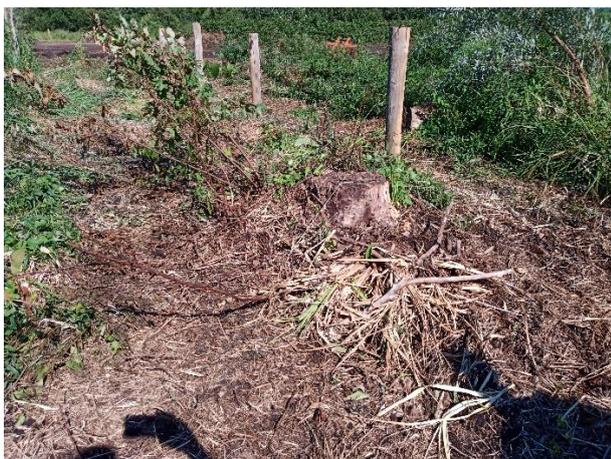
Souche à supprimer le long de la clôture

→ supprimer la souche le long de la clôture pour permettre le passage d'engins agricoles.

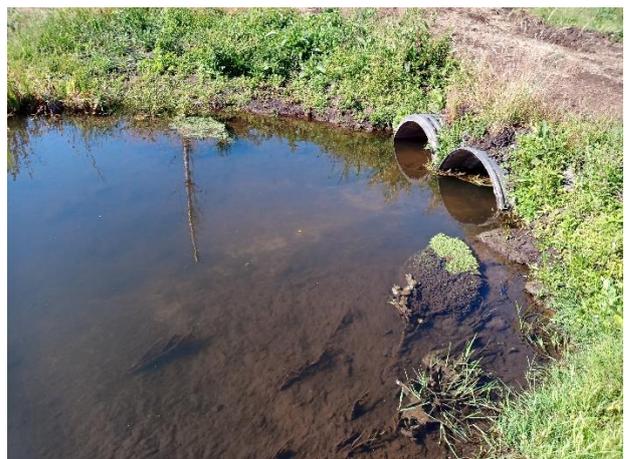
Busage à supprimer et rive droite à reprendre

→ supprimer le busage en aval du nouveau tracé en fin de chantier, reprendre la berge en rive droite sous forme de méandre et mettre en place une souche en amorce de banquette.

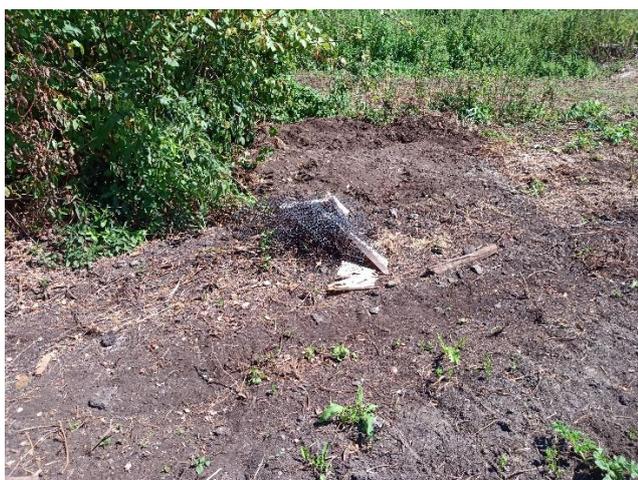
Déchets à supprimer

Avant la fin du chantier, l'entreprise procédera à un nettoyage général des lieux des travaux et de leurs abords (élagage des arbres et arbustes endommagés, suppression des déchets et des rémanents de coupe).

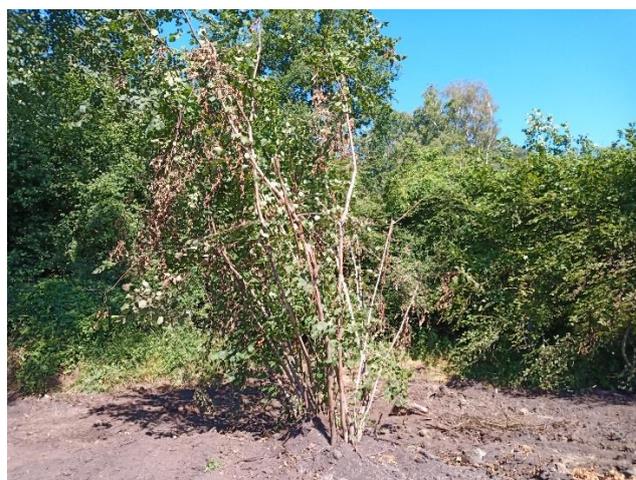
Exemple d'arbuste à élaguer
