Syndicat du bassin versant de l'Oise aval axonaise

## Renaturation du ru de Moÿ-de-l'Aisne Commune de Moÿ-de-l'Aisne

### Compte-rendu de la réunion de chantier 28 juillet 2020

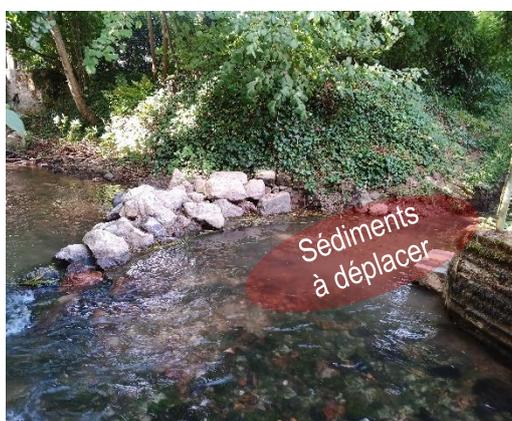
Au niveau de l'épi déflecteur enroché à la diffluence avec le bras de l'Oise, l'entreprise procèdera à déplacer l'excès de sédiments qui à terme risque d'obstruer l'arrivée d'eau dans le bras.

Gestion des sédiments à l'entrée du ru

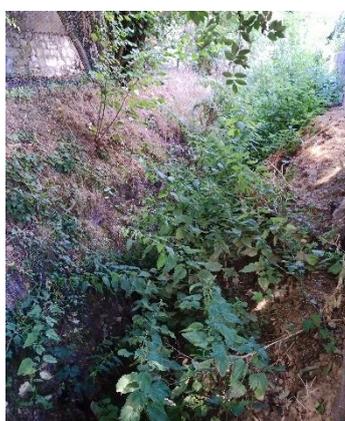
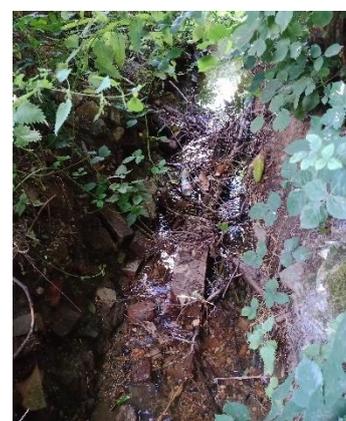
Sur les 80 premiers mètres, la végétation présente en excès sur les abords du ru sera fauchée et exportés ainsi que les quelques déchets présents dans le lit.

Fauche de l'excès de végétation (orties) et retrait de déchets

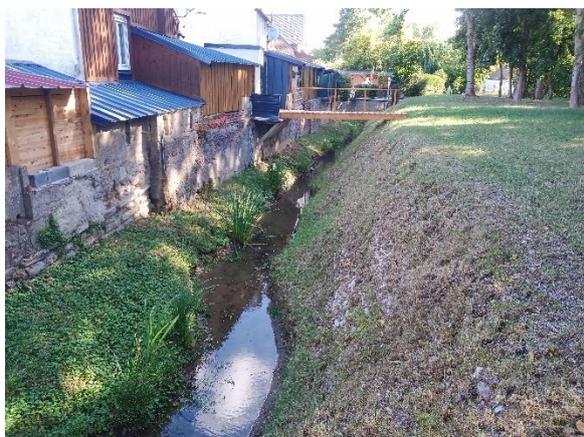
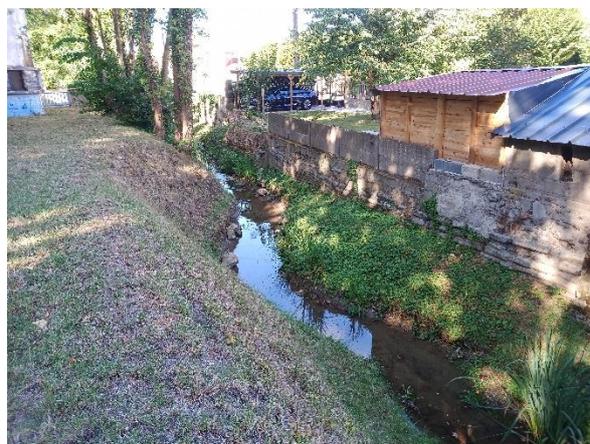
Sur les 100 m suivants, aucun n'entretien n'est nécessaire car les riverains le font régulièrement.

Entretien réalisé régulièrement par les riverains

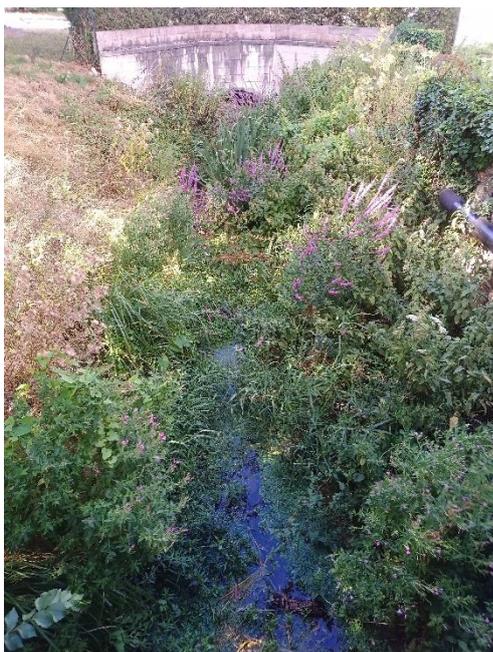
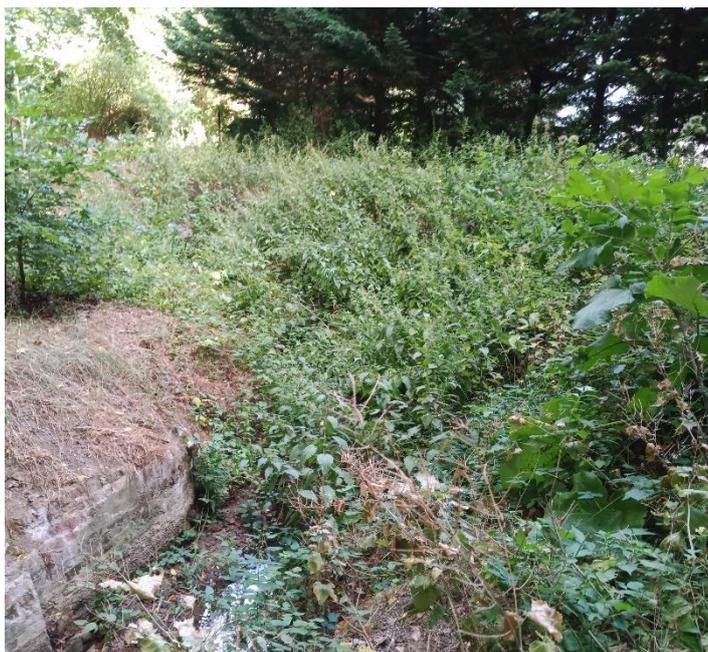
Sur le tronçon suivant de 170 m environ, un entretien moyen de la végétation sera réalisé : fauche des orties, chardons, et des abords des plantations d'arbustes. Les hélophytes seront maintenues en état.

Un faucardage de la végétation aquatique sera entrepris afin de recréer un chenal d'écoulement fonctionnel.

Entretien moyen du lit – principalement fauche des orties et chardons et création d'un chenal d'écoulement

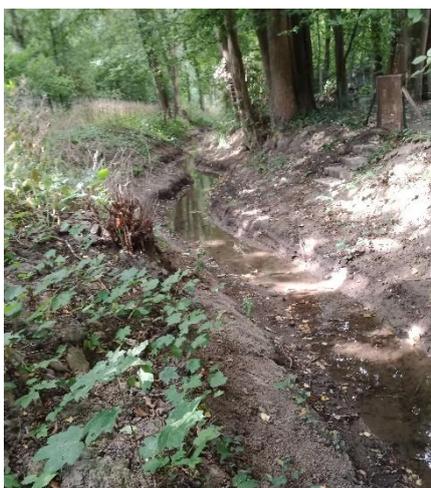
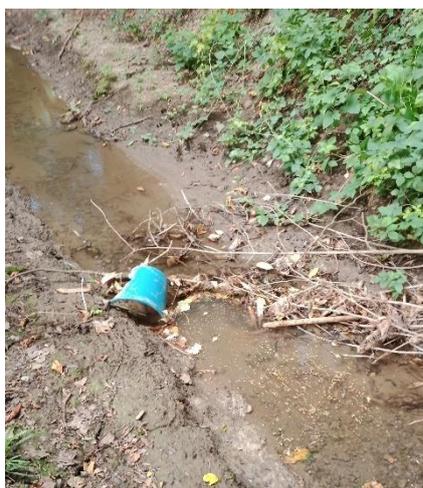
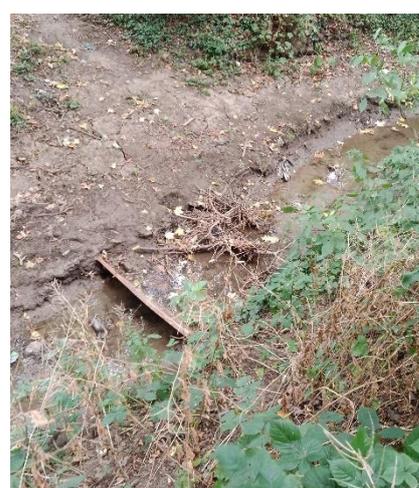
Sur les 300 m linéaire de ce secteur, un entretien très léger sera opéré puisque le cours d'eau se situe en zone ombragée où peu de végétation ne pousse. Les travaux consisteront à retirer les obstacles à l'écoulement présents dans le lit (déchet, bois, ...) et de faucher les quelques zones où des orties ont pu se développer.

Entretien limité ou inexistant en zone ombragée et retrait des déchets et embâcles problématiques

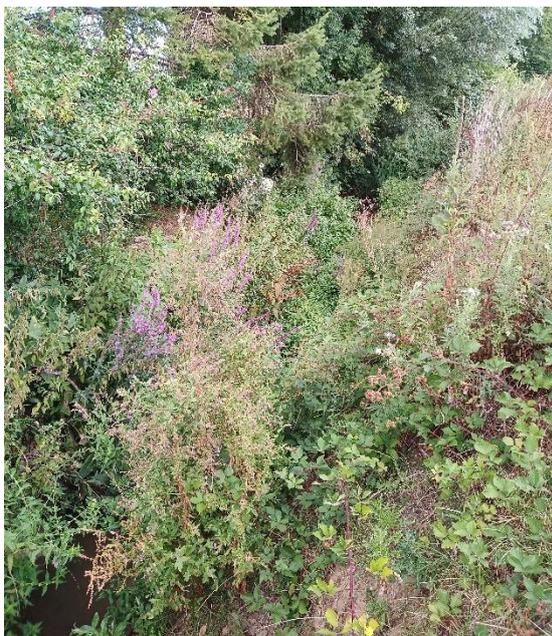
Sur ce dernier secteur, l'entretien sera plus important que sur le secteur précédent et principalement sur la première partie car beaucoup plus ensoleillé, avec des orties et chardons à faucher.

Une fauche des abords des plantations d'arbustes sera également entreprise afin de permettre un développement optimal des végétaux.

Entretien moyen à important du lit – fauche des orties et chardons et création d'un chenal d'écoulement

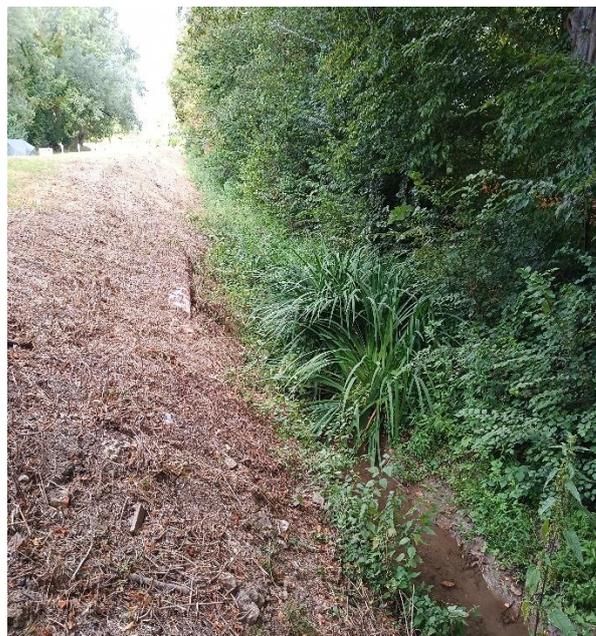
Le tronçon avant la confluence avec le bras de l'Oise nécessite un entretien plus léger. Les déchets et embâcles problématiques seront retirés et exportés.

Entretien plus léger de la végétation

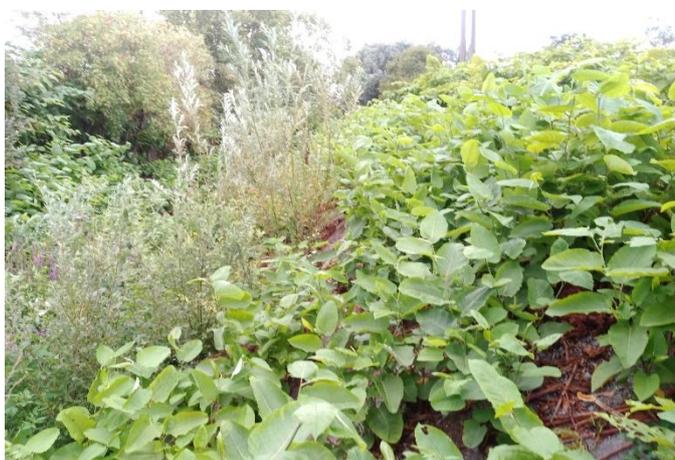
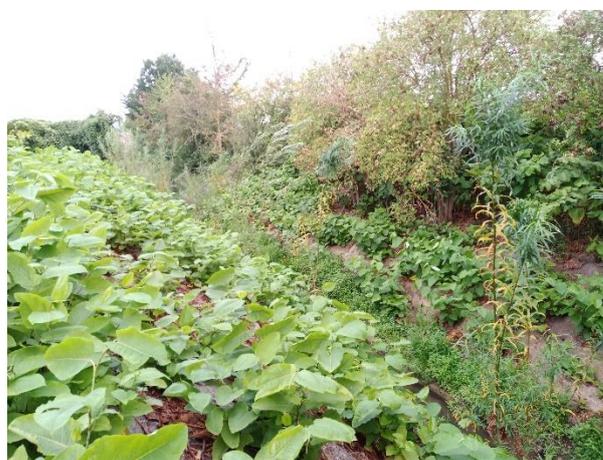
Sur ce secteur, la fauche des foyers de renouée du Japon sera opérée de la même manière que l'année dernière en veillant à ne pas couper les repousses de saules qui viendront à termes supplanter la renouée du Japon. 4 fauches seront réalisées au cours de l'année. La première fauche a eu lieu mi-juin. 3 autres fauches suivront d'ici la fin d'année.

Foyers de renouée du japon à faucher
