## Renaturation du ru de Lerzy dans la traversée de Sorbais

Commune de **SORBAIS**

### Compte-rendu de la réunion de chantier n°3 02 juin 2015

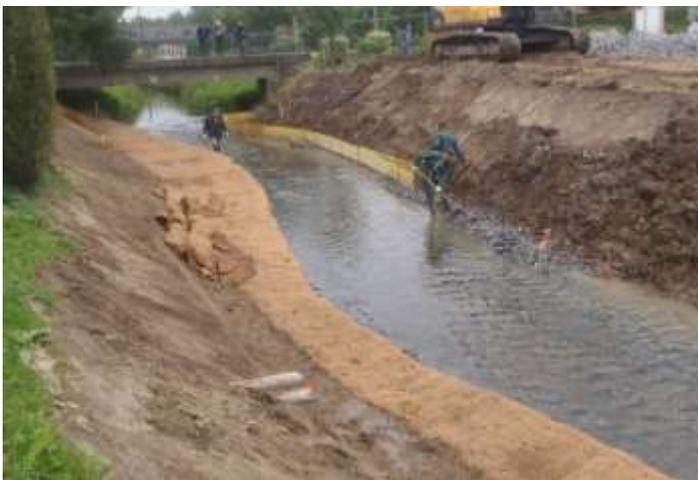
- En rive droite, les premières banquettes ont été réalisées sur une trentaine de mètres. Elles sont placées sur une assise drainante composée de granulats. Elles sont stabilisées à l'aide de 2 types de géotextiles biodégradables en fibres de coco (tissé et non tissé). La largeur des banquettes varie de 0,5 m à 2 m afin de créer un lit sinueux.

Secteur amont : banquette en rive droite réalisée

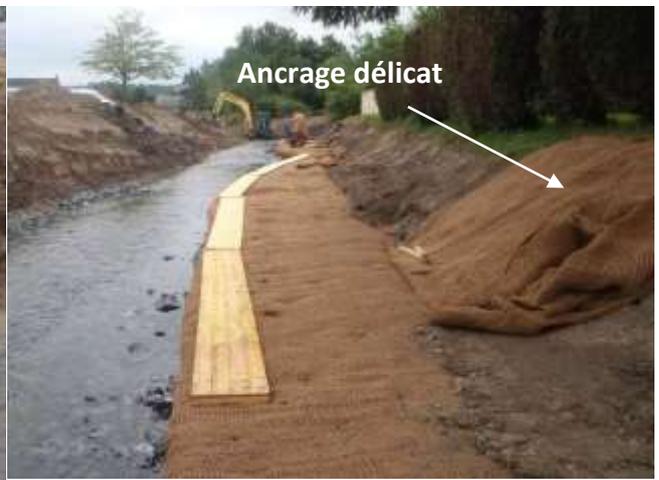
- La berge a été talutée en pente douce derrière les banquettes. Le géotextile initialement prévu sur la berge talutée ne pourra pas être installé sous la haie de thuyas, compte tenu de la texture de la berge à cet endroit (granulats et remblais) rendant très difficile l'ancrage du géotextile. La berge y est actuellement stable et ne nécessite donc pas la mise en place du géotextile.

Ancrage très difficile du géotextile sous la haie de thuyas

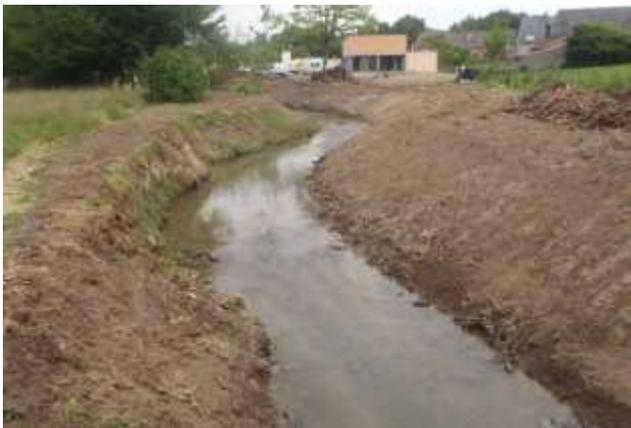
Secteur aval : talutage et dessouchage réalisés, création des banquettes à réaliser

- Le même procédé sera utilisé pour réaliser les banquettes en rive gauche. Le talutage des berges en pente douce sera accentué (recul du haut de berge de  $\pm 1$  m), compte tenu du recul de  $\pm 1$  m de la zone d'emprise du parking lors du piquetage définitif avec la voirie départementale.
- Le piquetage du haut et du bas de berge sur le secteur aval a été effectué ce jour. Les terrassements ont déjà débuté, les banquettes vont pouvoir être définitivement matérialisées. Le procédé de réalisation sera le même que sur le secteur amont. Le lit du cours d'eau sinueux aura une largeur comprise entre 3,5 m (zone d'accélération) et 4 m (zone plus lente). La largeur des banquettes variera de 0,5 m (berge concave) à  $\pm 2$  m (berge convexe).

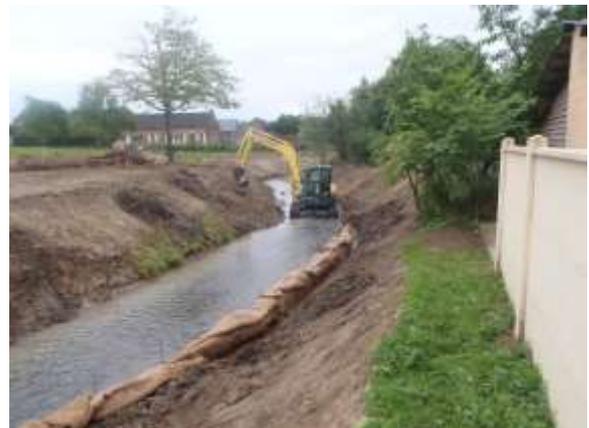
Fin du tronçon amont et début du tronçon aval

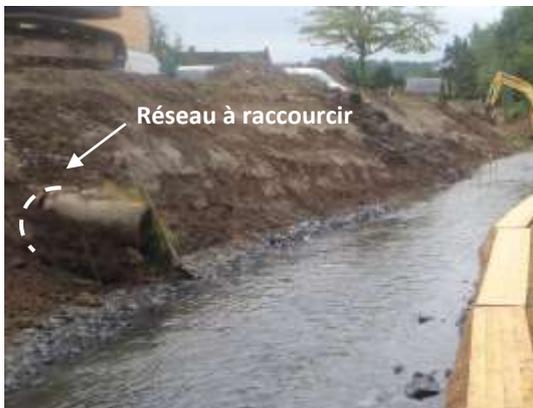
Réseau d'eau pluvial à raccourcir au plus près de la berge

- Lors du talutage des berges et de la création des banquettes, les réseaux d'eau pluviale présents seront raccourcis au plus près de la berge talutée et une petite rigole empierrée sera créée sur la banquette afin d'éviter que celle-ci ne soit détériorée par l'arrivée des eaux pluviales.

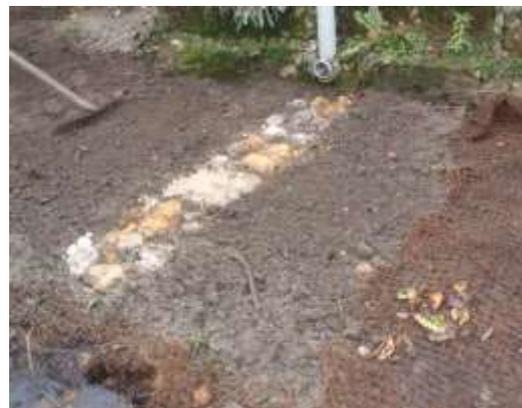
Exemple de rigole empierrée non bétonnée à réaliser

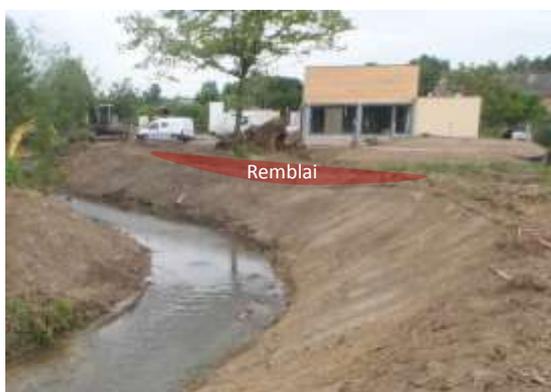
Exemple de zone à remblayer (nivelage haut de berge)

- Lors de la mise en place de l'assise drainante de granulats dans le lit du cours d'eau, les plus gros blocs (> Ø15cm) ne doivent pas être visibles en pied de berges et doivent donc être disposés sous les banquettes.
- Les deux berges, rive droite et rive gauche, seront nivelées à la même hauteur afin d'éviter la présence de zones plus basses où l'eau pourrait préférentiellement s'infiltrer en cas de crue. L'apport de terres issues des déblais sur ces zones est donc nécessaire.

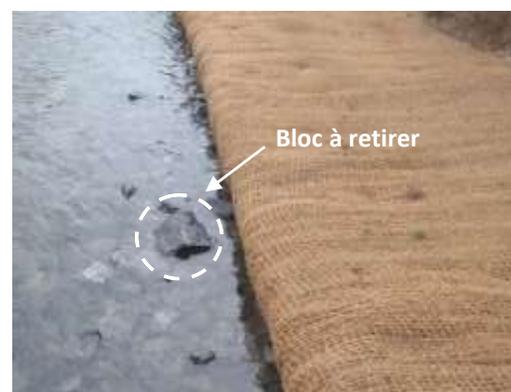
Exemple de gros blocs à retirer et à disposer sous les banquettes
