Syndicat intercommunal pour l'aménagement du ru de Retz et de ses  
affluents

## Travaux d'entretien du ru de Retz

### TRANCHE TRANSITOIRE

#### Compte-rendu de la réunion de chantier 4 aout 2016

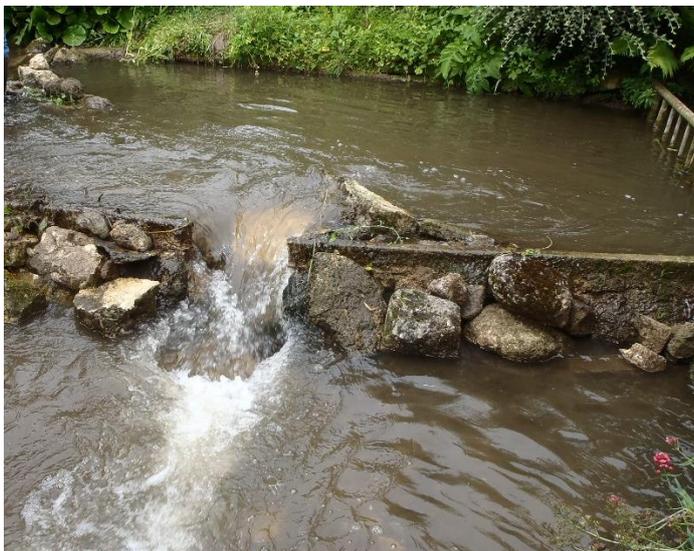
Echancrure dans le seuil d'Ambleny

- Sur le seuil de déversoir de l'ancien moulin d'Ambleny (bras de contournement du seuil ROE 22128) :
  - l'entreprise a réalisé une échancrure de 40 cm dans le fer I

- retrait des enrochements afin de rétablir la franchissabilité du seuil
- Le seuil ROE22128 est franchissable via le bras de contournement. Les travaux ont permis de rétablir une partie de la continuité écologique du ru de Retz.

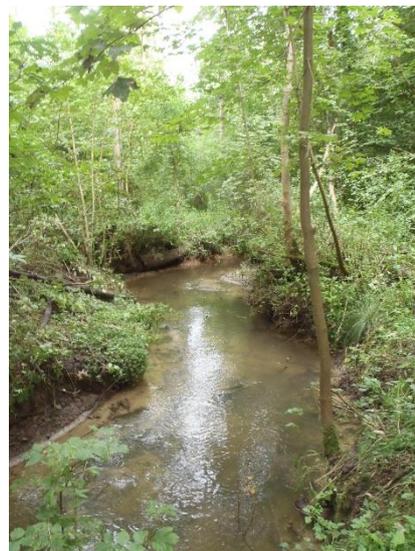
- La majorité de l'entretien végétatif permet d'éviter le développement trop important des ronces et des aubépines sur le cours d'eau (tendance à une fermeture du milieu). Le retrait de la végétation dans le lit améliore l'écoulement de la lame d'eau et des sédiments.

Tronçon Retz 3 après travaux

- La restauration du lit a permis de recréer un chenal central d'écoulement sur le ru de Retz. Les accélérations produites par la restauration favorisent la circulation des sédiments et limitent l'envasement des fonds. L'entreprise a veillé à conserver les ceintures végétatives intéressantes en pied de berge. Les héliophytes de type iris, jonc, carex, ... n'ont donc subi aucune intervention.
